Abusdalsvegen 1422, 4737 HORNNES

Abusdalsvegen 1422, 4737 HORNNES  
EVJE OG HORNNES kommune  
# gnr. 32, bnr. 116

Befaringsdato: 22.05.2025    Rapportdato: 30.05.2025    Oppdragsnr.: 20127-1836    Referansenummer: NI4789  
Foretak: Takstingeniør/Byggm. Torleif Fjellestad    Takstingeniør: Torleif Fjellestad    Vår ref: Erling Mogård

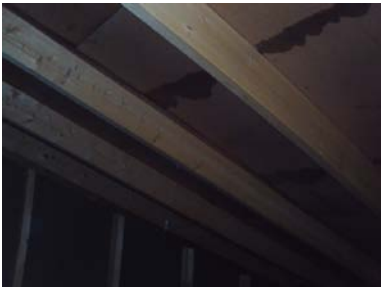
Deler av kaldtloftet over tilbygget del.

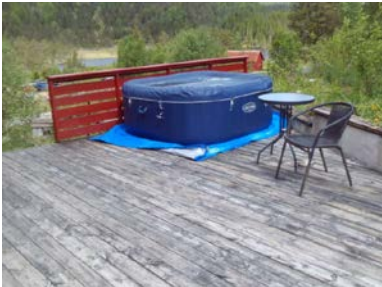
Balkonger, terrasser og rom under balkonger:  
Vurdering av avvik:  
• Rekkverket er for lavt i forhold til dagens krav til rekkverkshøyder. Terrasse ligger forholdsvis nær bakkenivå.  
Konsekvens/tiltak:  
• Det er ikke krav om utbedring av rekkverkshøyde opp til dagens forskriftskrav.

Deler av terrasse vpå enden av tilbygget del.

Deler av terrasser bak hytta.

Terrasse i front av hytta

**Konsekvens/tiltak**  
• Det er ikke krav om utbedring av rekkverkshøyde opp til dagens forskriftskrav.

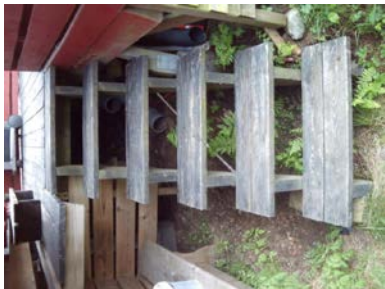
orhold som har fått TG3 STORE ELLER ALVORLIGE AVVIK:  
Utvendige trapper:  
Vurdering av avvik:  
• Det er ikke montert rekkverk. Det krav til rekkverk på trapper med en høydeforskjell på over 0,5 meter.  
Konsekvens/tiltak  
• Rekkverk må monteres for å lukke avviket.  
Kostnadsestimat: 10 000 - 50 000

Trapp til terrasse på siden av tilbygget

Trapp på ene siden til terrasse i front

Trapp til terrasse bak hytta.

**Kostnadsestimat: 10 000 - 50 000**

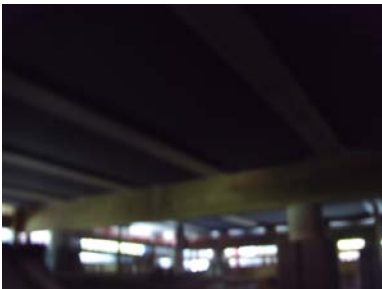
Deler av stubbloftet på tilbygget del.

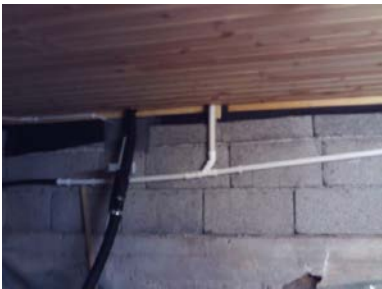
rypkjeller:  
Vurdering av avvik:  
• Det er avvik:  
Noe innsig av fuktighet i slike rom til tider må forventes. Ellers vil det alltid kunne komme opp noe jordfuktighet i fra grunnen, selv om det ligger en fuktsperre. (plast). Se også eiers egenerklæring.  
Konsekvens/tiltak  
• Tiltak:  
En må følge med på tilstand i slike rom ved jevne mellomrom.

Deler av ringmur og nytt stubbloft av panel.

En må følge med på tilstand i slike rom ved jevne mellomrom.

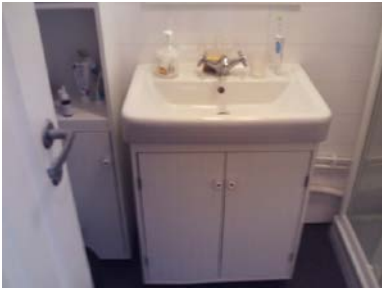
Innredning med servant

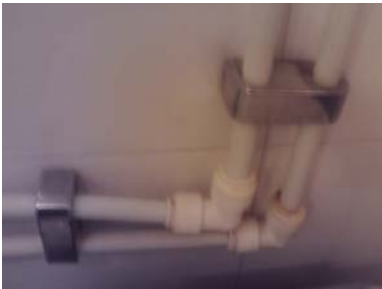
Synlige pexrør med koblinger.

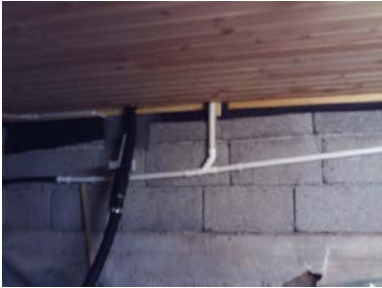
Avløpsrør av plast i krykjeller.

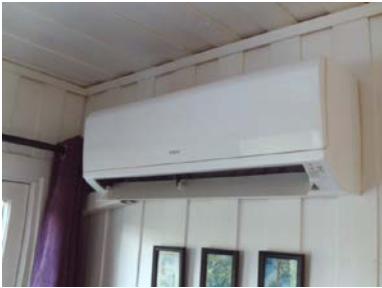
Varmepumpe i stue.

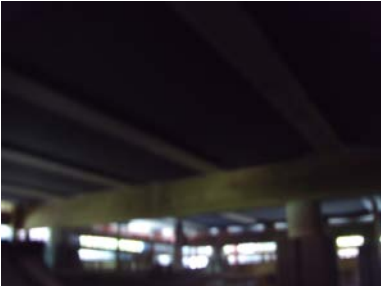
Deler av fundamentering av tilbygget del.
