# Tilstandsrapport

Enebolig

Runnistubben 2, 2150 ÅRNES

Befaringsdato: 22.04.2025

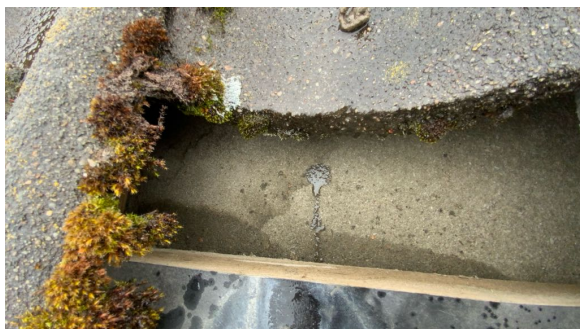
Frostsprenning oppstår når det trenger vann ned i taksteinene, noe mose og lav bidrar til. Det kan oppstå lekkasjer ved gamle undertak med underlagstekking ved at papp sprekker i skjøter og lignende.

- Overvåk tilstanden jevnlig. For å få tilstandsgrad 0 eller 1 må tekkingen skiftes ut, men tidspunktet for når dette er nødvendig er vanskelig å si noe om.

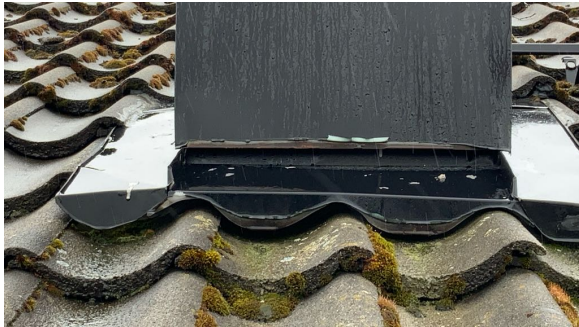
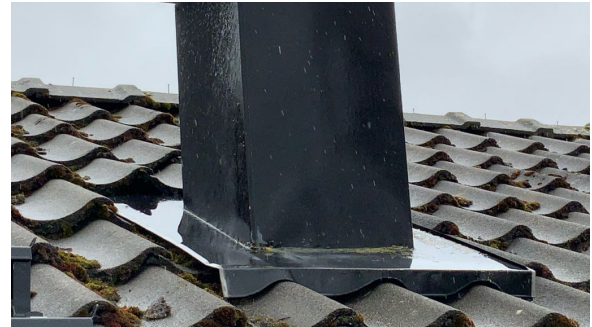
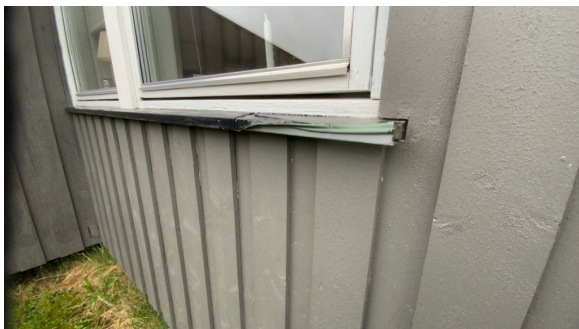
Påregnelig med stedvis utskiftninger med tanke på alder for å unngå unødig fuktbelastning på ytre veggkonstruksjoner og fukt fra grunn. .

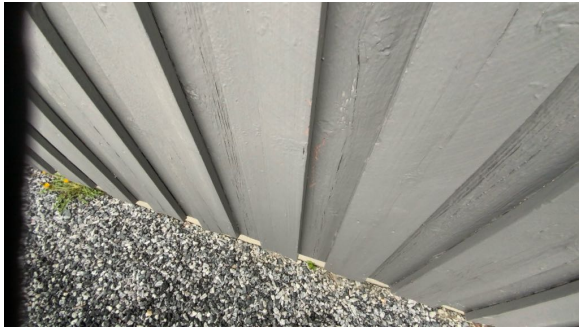
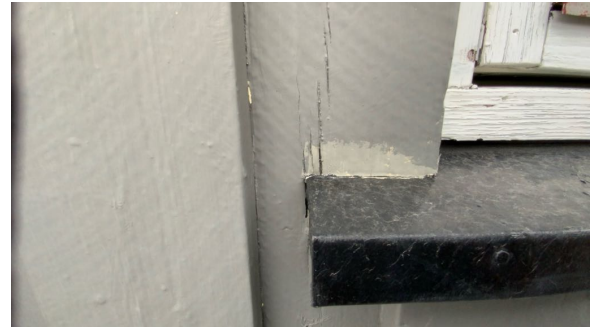
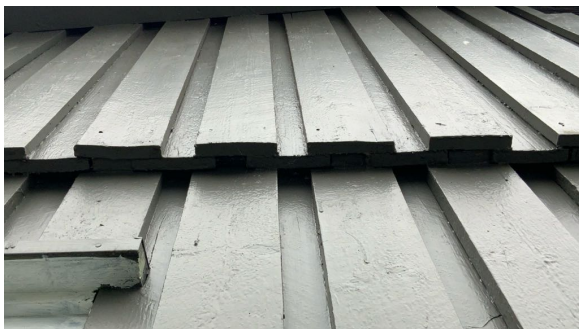
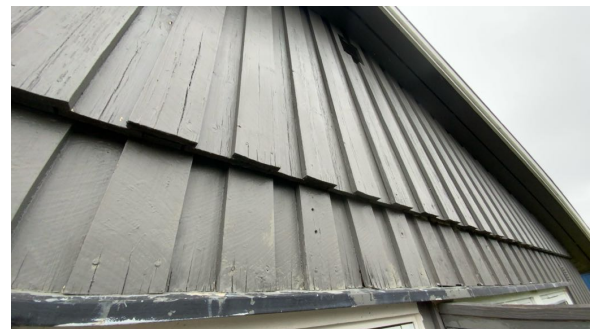
Skadet panel og vindskier må skiftes for at fasaden skal ha en tiltenkt klimabeskyttelse for yttervegger og unngå fukt og vindbelastning. Det er kun tatt stikkprøver og spesifikt forbehold om at det kan finnes mer skade bak og rundt området enn beskrevet i rapporten. Det gjøres oppmerksom på at lufttetthet og isolasjonsevnen ikke er opp mot dagens krav. Dårlig lufting av kledningen kan føre til lavere levetid og kondensskader på panel og underliggende lekting kan skades over tid.

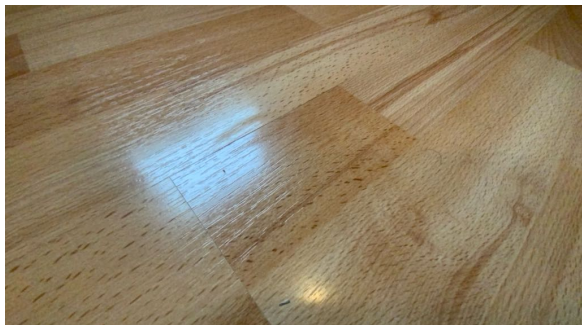
Det er ingen konsekvens da laminat vurderes å ha tiltenkt funksjon. Laminat må byttes for å lukke avviket.

- Overflater må utbedres eller skiftes.

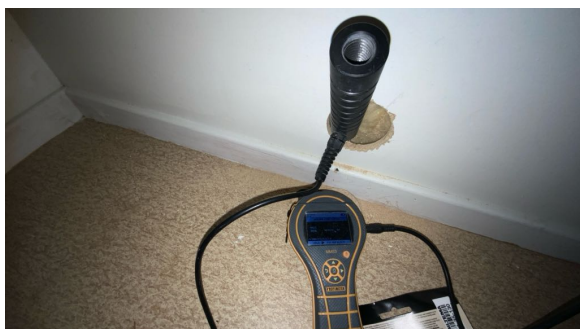
Hulltaking er foretatt uten å påvise unormale forhold. Hulltaking er foretatt ved/i Bod.

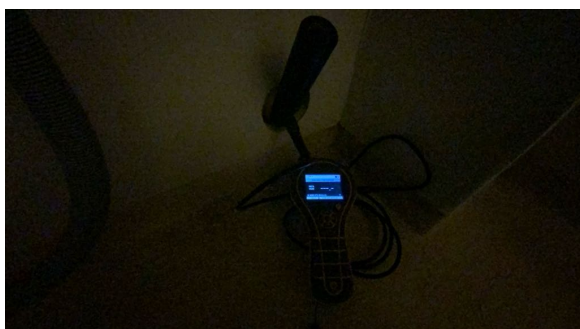
Hulltaking er foretatt uten å påvise unormale forhold. Hulltaking er foretatt ved/i Vaskerom.

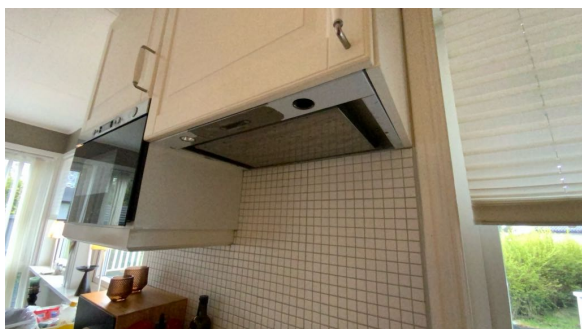
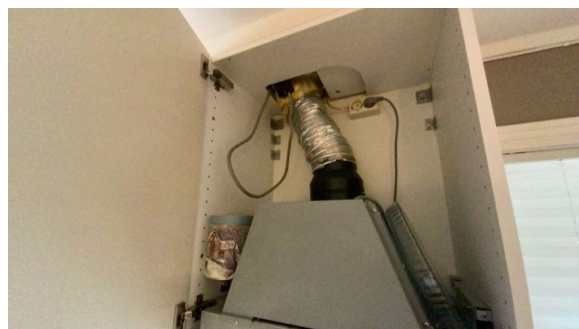
Etablere ny vifte eller utbedre via elektriker for at lys skal virke. Det er ikke konsekvens eller funksjonssvikt for avtrekket i viften.

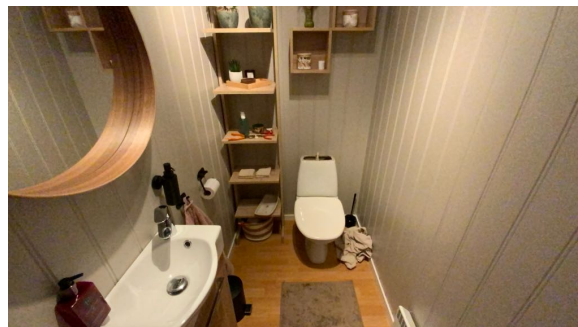
Dette for å tilfredsstille dagens krav til ventilasjon og for bedre inneklima.

- Mekanisk avtrekk bør etableres på toalettrom.

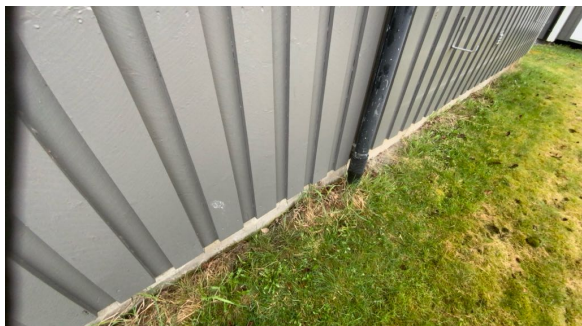
Det er eldre utvendig fuktsikring. Dette kan over tid føre tilgrodd dremsmasse kombinert med kapillært oppsug. Dreneringsrør kan være sprekt eller tett med tanke på alder. Det er ingen umiddelbar konsekvens ut fra dagens bruk av krypkjeller, men redrenering må regnes med over tid.

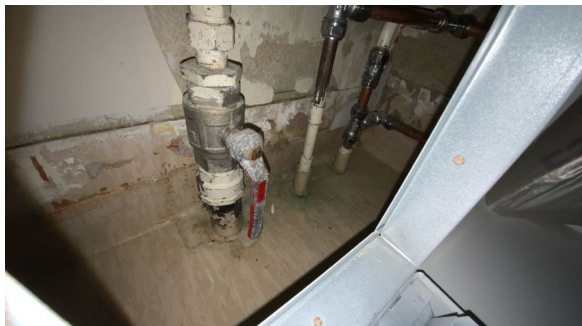
Det tas spesifikk forbehold om tilstand av vann og avløpsrør som beskrevet, da disse er skjult under boligen. Alder er derfor en indikasjon om tilstanden på rørene.

- Det er ikke behov for utbedringstiltak siden anlegget fungerer i dag, men ut ifra alder kan skader plutselig oppstå på eldre anlegg.
