# Tilstandsrapport

Enebolig

Dalabrekka 37, 6514 KRISTIANSUND N

Befaringsdato: 21.10.2024

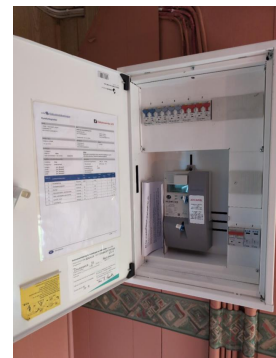
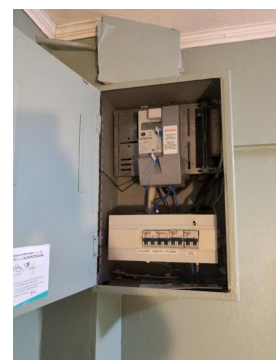
11. Finnes det kursfortegnelse, og er den i samsvar med antall sikringer?  
**Ja**

12. Foreta en helhetsvurdering av det elektriske anlegget, dets alder, allmenne tilstand og fare for liv og helse. Bør det elektriske anlegget ha en utvidet el-kontroll?  
**Nei**
