Tilstandsrapport

📍 Nyhagevegen 186, 2940 HEGGENES

gnr. 36, bnr. 99

Rapportdato: 05.10.2023

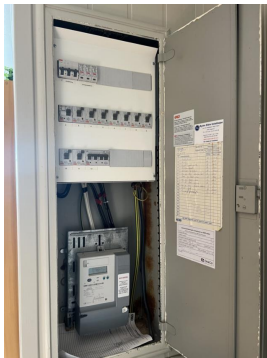
Sikringskap med automatsikringer og fjernavleser plassert på kontor, fjernavleser er skiftet i 2016. Foretatt oppgradering av med nytt sikringskap.
Foretatt eltilsyn i 2018.
