# Tilstandsrapport

Boligbygg med flere boenheter

Såvegen 9, 2050 JESSHEIM

Befaringsdato: 14.04.2025

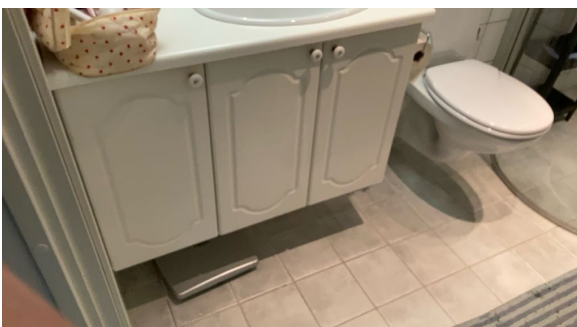
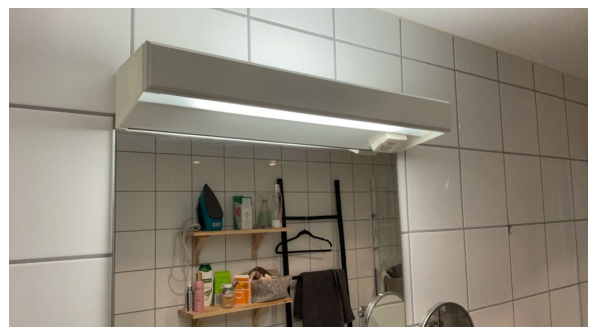
## ETASJE > BAD/VASKEROM

Baderomsinnredning med malte profilerte fronter, benkeplate med nedfelt servant, og speil over med tilhørende belysning. Dusjhjørne med innfellbare glassvegger. Vegghengt toalett. Opplegg/plass til vaskemaskin.

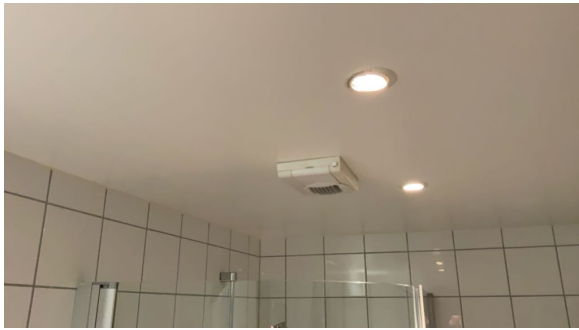
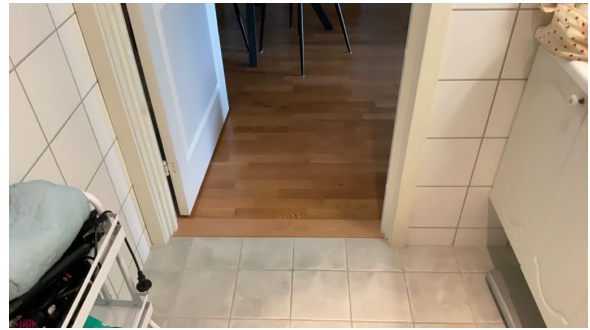
## ETASJE > BAD/VASKEROM

Mekanisk avtrekk i himling og tilluft i dør.

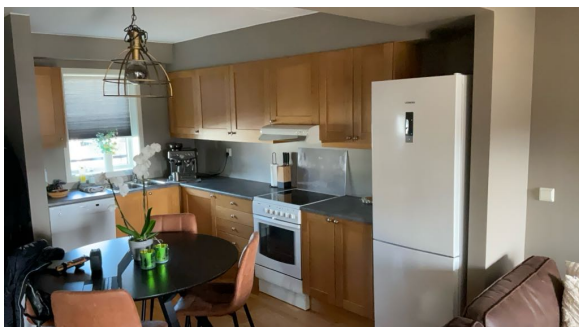
## ETASJE > STUE/KJØKKEN

Kjøkken med profilerte fronter i Eik. Laminert benkeplate med nedfelt oppvaskum i børstet rustfritt stål med 1-greps blandebatteri. Plass til kjøleskap, komfyr og oppvaskmaskin. Kjøkkenventilator er montert over komfyr. Plate på vegg over komfyr. Praktisk kjøkken med god skap- og benkeplass. Det er normalt at innredninger og fronter kan være/er utsatt for slitasje. Det kan derfor være enkelte skader/slitasjer som betraktes som mindre overflateskader. Slike skader blir derfor ikke spesifisert, vurdert eller bemerket. Lekkasjestopper anbefales montert på utsatte steder.

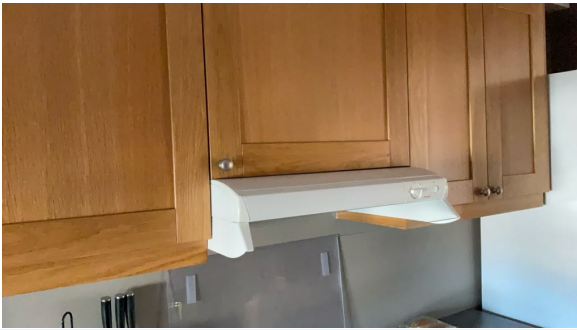
Kjøkkenventilator er montert over komfyr.
