Tilstandsrapport

Enebolig

Birkenes terrasse 19, 4647 BRENNÅSEN

Befaringsdato: 13.04.2026

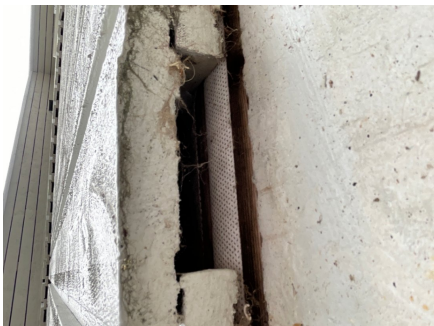
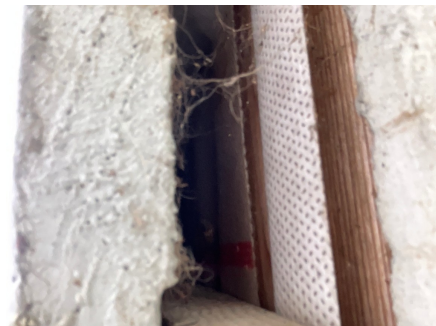
- Det er ingen musesperre i nedre kant av konstruksjon.
- Mangler musetetting på bygget, fare for skadedyr inn i bygget. Det må gjøres nærmere undersøkelser og bør tettes for mus slik at skader ikke oppstår.

- Musesperre må etableres.

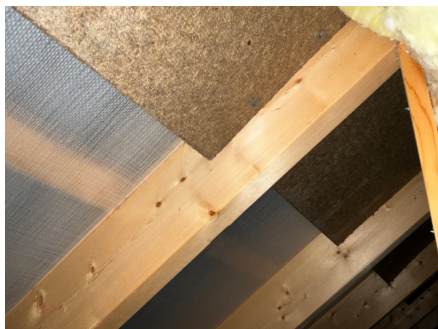
TE 2 Takkonstruksjon/Loft

Holdes videre under oppsikt, dersom det kommer fuktmerker må det gjøres tiltak på vindtetting eller utvendig tetting.

Undertak av duk.

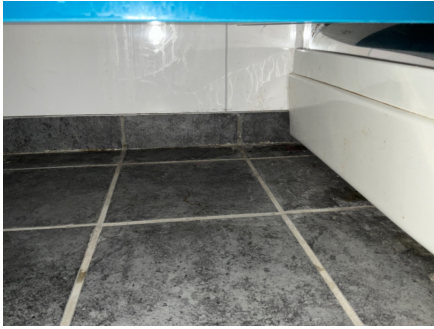
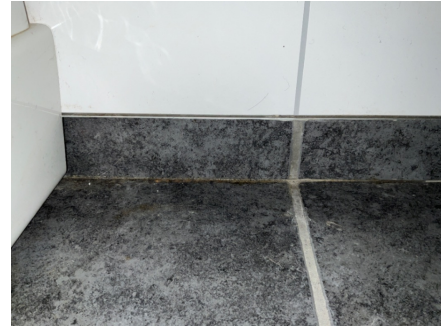
- Dersom våtromsplatene ikke er montert fagmessig, kan dette medføre utettheter som øker risikoen for fuktinntrengning bak platene. Over tid kan dette føre til oppfukning av tilstøtende konstruksjoner, noe som kan resultere i råteskader, muggvekst og eventuelle lekkasjer.

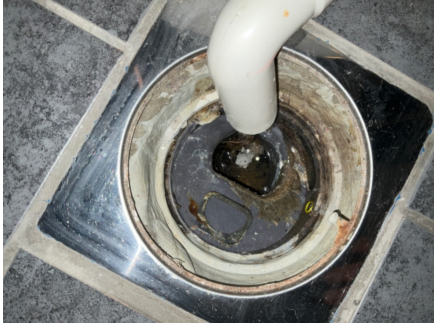
2. ETASJE > BAD/VASKEROM

- Det er påvist at flisfuger har riss/sprekker.
- Det er påvist at noen fliser har bom (hulrom under).
- Krav til fall er ikke oppfylt og gulvet er tilnærmet flatt (har ikke motfall).

- Et bad med manglende/reduert fall til sluk blir mindre funksjonelt og sikkert for brukeren. Dette kan medføre stående vann på gulvet, vann som ikke ledes effektivt til sluket, økt risiko for at vann renner ut av rommet og redusert sklisikkerhet på gulvet.
- Dersom tiltaket ikke utføres, kan dette over tid føre til at flisene løsner eller sprekker, spesielt ved belastning eller bevegelser i konstruksjonen.

Det er plastsluk og smøremembran med ukjent utførelse.

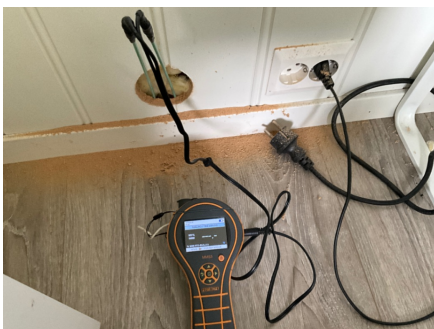
Hulltaking er foretatt uten å påvise unormale forhold. Hulltaking er foretatt på soverom måling utført i bunnsvill mot badet. Fuktkvotemåling (vekt%) i konstruksjonen ble målt til 6.

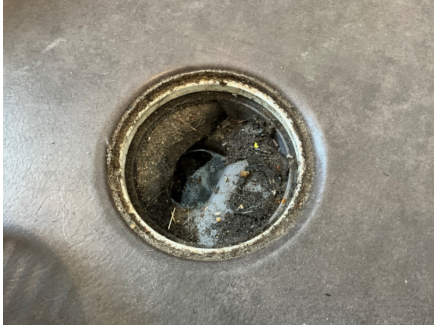
1. ETASJE > VASKEROM

- Det er påvist at gulvoverflaten har sprekker.

- Sprekker i et vinylbelegg kan føre til at vann trekker ned i gulvkonstruksjonen med påfølgende fukt/råteskader.

Det er plastsluk og synlig vinylbelegg som tettesjikt.

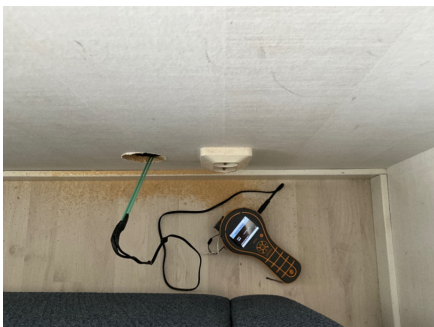
Hulltaking er foretatt uten å påvise unormale forhold. Hulltaking er foretatt i stue måling utført i bunnsvill mot vaskerommet. Fuktkvotemåling (vekt%) i konstruksjonen ble målt til under 6.

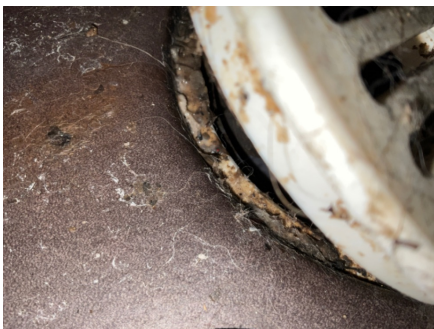
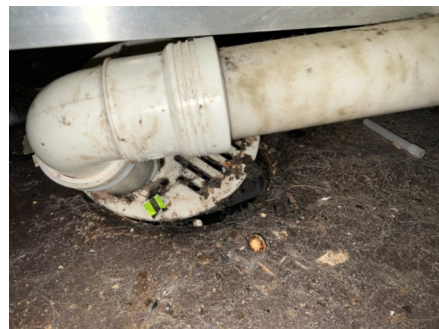
1. ETASJE > BAD

- Det er vindu/dør med ikke fuktbestandige materialer i våtsonen (ved vask, dusj, badekar, osv.), løsningen eller byggematerialet er uegnet.

Det er plastsluk og synlig vinylbelegg som tettesjikt.

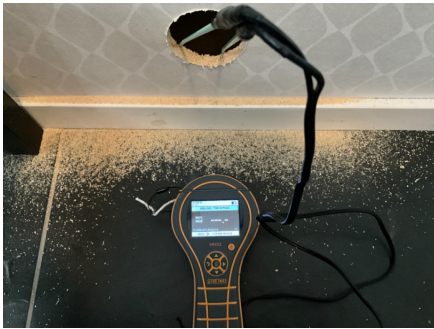
Hulltaking er foretatt uten å påvise unormale forhold. Hulltaking er foretatt i gangen måling utført i bunnsvill mot badet. Fuktkvotemåling (vekt%) i konstruksjonen ble målt til 6.
