Rognvegen 14, 2385 BRUMUNDDAL

**Innholdsrik enebolig med  
utleieenhet i barnevennlige  
område. 3 garasjeplasser.**

## Nøkkelinformasjon

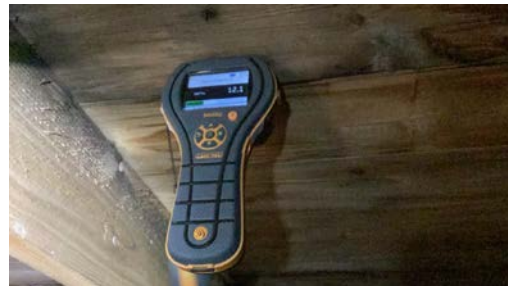
Ved enkel fuktmåling registrerte jeg tørre verdier.

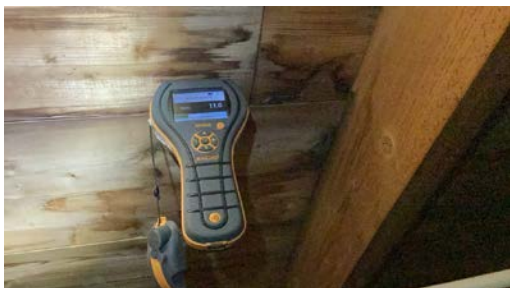
Ved enkel fuktmåling registrerte jeg tørre verdier.

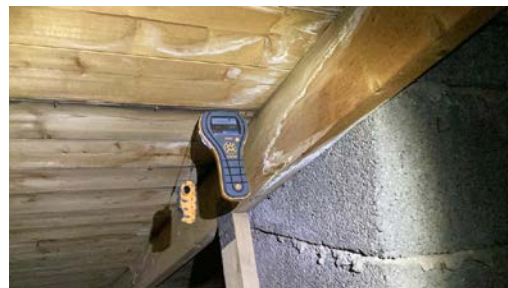
Ved enkel fuktmåling registrerte jeg tørre verdier.

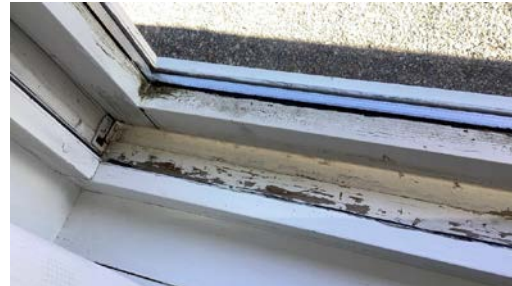
Slitasje og muggdannelse på vindu.

Det bør gjennomføres vedlikehold og eventuelt utskifting av vinduer som er vanskelige å åpne/lukke, har slitte tettelister eller bærer preg av slitasje, for å sikre funksjonalitet og redusere risiko for trekk, varmetap og fuktskader. Lav høyde mellom terreng og kjellervinduer bør utbedres for å redusere risiko for fuktinntrengning. Kondensmerker på vinduer kan indikere dårlig ventilasjon eller begynnende punktering av isolerglass, og bør følges opp for å unngå ytterligere skader. Alder på vinduene tilsier økt risiko for punktering av isolerglass, selv om dette ikke ble observert ved befaringen.

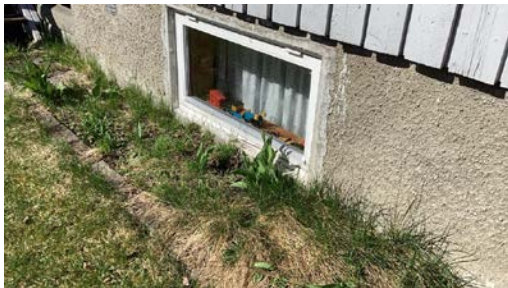
Lav høyde mellom terreng og kjellervinduer.

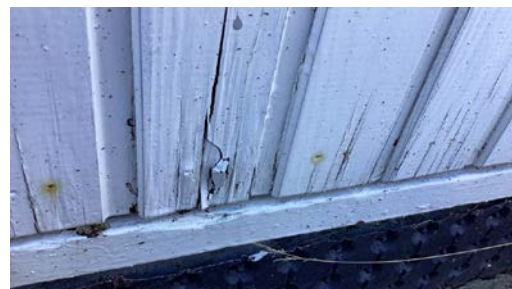
Råte observert på ytterdør ned til kjeller.

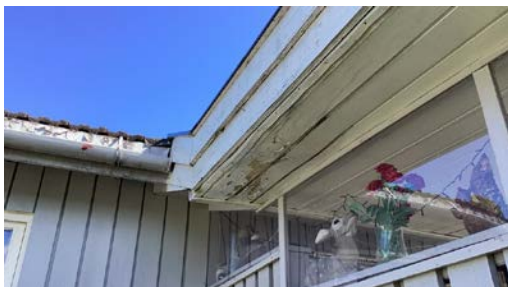
Svelling på himlingsbord på overbygd det.

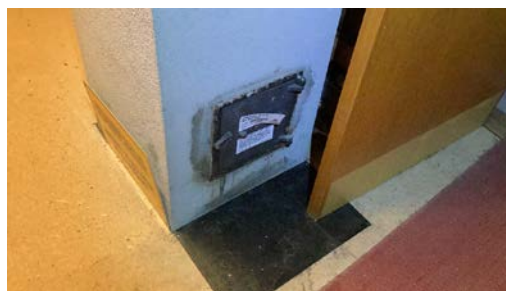
Feieluke på bod i kjeller.

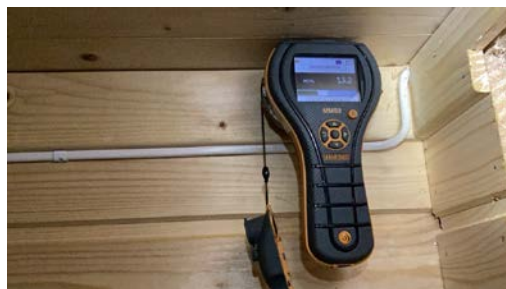
Ved enkel fuktmåling registrerte jeg tørre verdier.

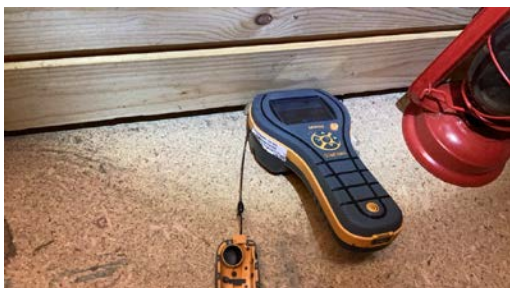
Ved enkel fuktmåling registrerte jeg tørre verdier.

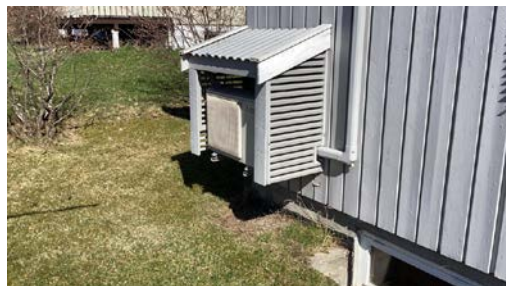
Vann fra varmpumpe bør ledes vekk fra grunnmur.
