Føllingvegen 2, 7732 STEINKJER

**Følling - Kombinasjonsbygg som  
tilbyr både bolig og  
næringsarealer.**

# Kombinasjonsbygg som tilbyr både bolig og næringsarealer.

Befaringsdato: 15.12.2025

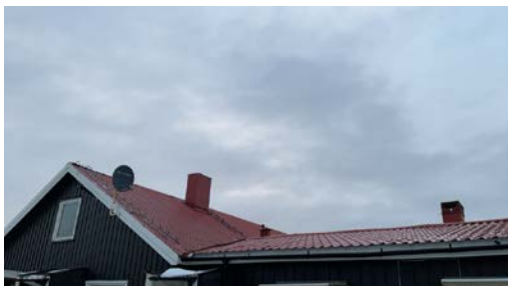
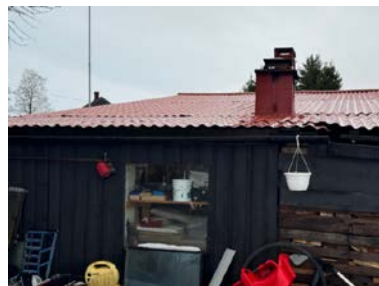
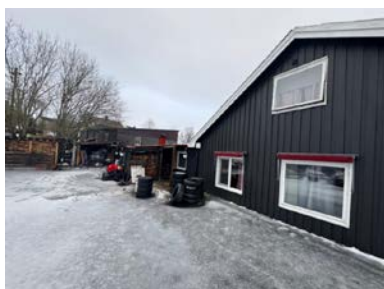
Isdannelser på tekking/ dekke over næring

Montere snøfangere som et sikkerhetstiltak.

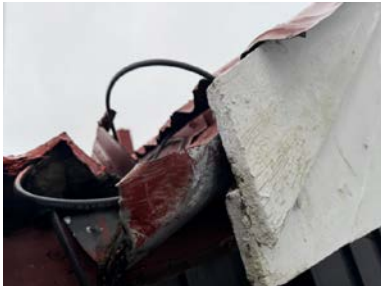
## TG 2 Veggkonstruksjon

Avvik: • Det er ingen eller liten lufting i nedre kant av kledning mot grunnmur.

- Det er påvist spredte råteskader i bordkledningen.

Veggene har trekonstruksjon av ukjent utførelse.  
Fasade/kledning har stående og liggende bordkledning.  
Mur mot næring/ terreng.

- Det må gjennomføres ytterligere undersøkelser.
- Det bør gjøres lokale tiltak.

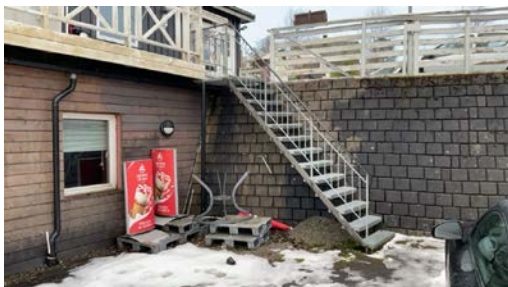
## TG 3 Andre utvendige forhold

Garasje/ lager i en forlengelse av næringsdelen ved underetasjen.

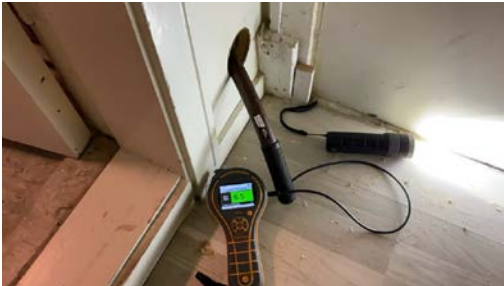
Utslag ved fuktsøk på gulv.

- Våtrommet må totalrenoveres. Alle forhold med tettesjikt, våtsone, sluk m.m. må dokumenteres.
- Manglende oppgradering av våtrommet medfører høy risiko for at konstruksjonene ikke vil tåle vanlig bruk av vann eller lekkasjer. Selv om det er dusjkabinett, er det fortsatt en betydelig risiko for at våtrommets konstruksjoner ikke tåler lekkasjer. Dette kan føre til fuktskader på tilstøtende konstruksjoner.

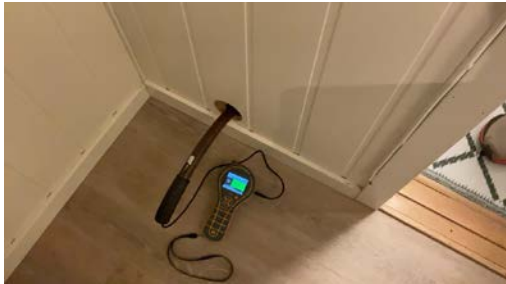
Løse vinylfliser, skader.

Svake til middels utslag ved fuktsøk på gulv.

Noe fuktskadet innredning.

- Våtrommet må totalrenoveres. Alle forhold med tettesjikt, våtsone, sluk m.m. må dokumenteres.
- Manglende oppgradering av våtrommet medfører høy risiko for at konstruksjonene ikke vil tåle vanlig bruk av vann eller lekkasjer. Selv om det er dusjkabinett, er det fortsatt en betydelig risiko for at våtrommets konstruksjoner ikke tåler lekkasjer. Dette kan føre til fuktskader på tilstøtende konstruksjoner.

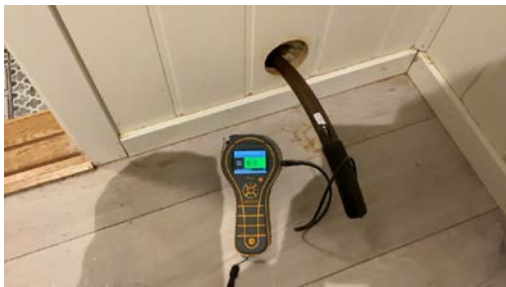
Skade i belegg.

- Våtrommet må totalrenoveres. Alle forhold med tettesjikt, våtsone, sluk m.m. må dokumenteres.
- Manglende oppgradering av våtrommet medfører høy risiko for at konstruksjonene ikke vil tåle vanlig bruk av vann eller lekkasjer. Selv om det er dusjkabinett, er det fortsatt en betydelig risiko for at våtrommets konstruksjoner ikke tåler lekkasjer. Dette kan føre til fuktskader på tilstøtende konstruksjoner.

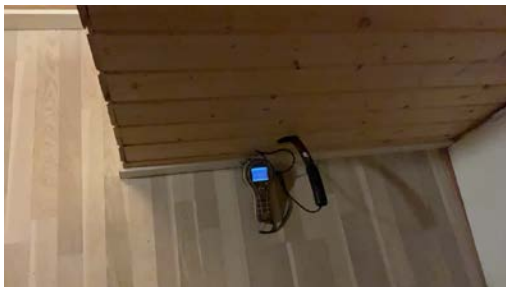
Fuktskader i himling/ overflater og på innredning.

Ihht. alder og nevnte avvik anbefales at våtrommet totalrenoveres. Ved renovering, påse at alle forhold med tettesjikt, våtsone, sluk mv. dokumenteres. Alder har en vesentlig betydning i forhold til lekkasjer og skader, alle materialer og tetteanordninger har levetidsbetingelser og følgelig naturlig slitasje.

- Våtrommet må totalrenoveres. Alle forhold med tettesjikt, våtsone, sluk m.m. må dokumenteres.

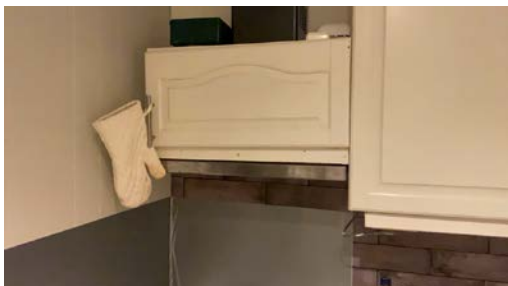
Hull i fronter etter feilboring til håndtak.  
Fargeforskjeller på fronter.  
Skader i gulv.  
Fuktpåkjente fronter med svellinger.

Alders og brukslitaser.  
Ingen sokler.  
Skader i benkeplate.  
Spor etter mus.

Vedlikehold og utbedringer.
