Føllingvegen 2, 7732 STEINKJER

**Følling - Kombinasjonsbygg som
tilbyr både bolig og
næringsarealer.**

Salgsobjekt: Enebolig
Eierform: Eiet
Byggeår: 1946
BRA-i/BRA Total 256/802 kvm
Tomtstr.: 1904.8 m²
Soverom: 5
Gnr./bnr. Gnr. 349, bnr. 11
Oppdragsnr.: 1708250303

Rapportdato: 21.12.2025

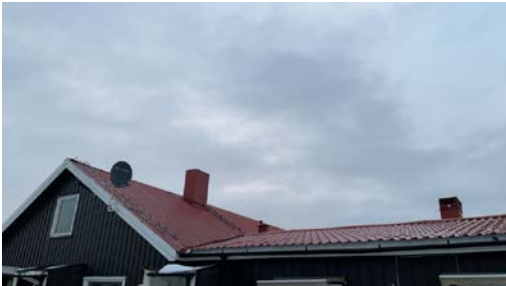
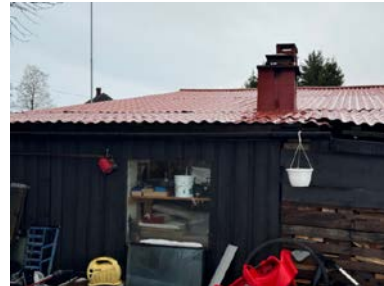
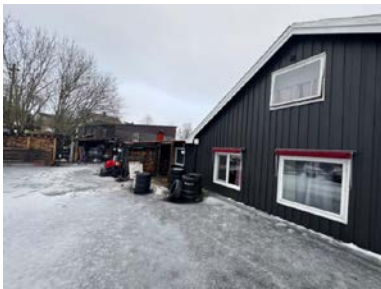
Stedvis manglende beslag mellom takteking og renner. Skjevheter i flere renner er observert. Manglende beslag under flere vinduer i næringsdel. Fare for vanninntrengning bak kledning. lekkasje i takrenne ved leilighet 3. Manglende beslag og takrenne ved garasje. Alderslitasjer. Tak som har helling (uansett hellingsgrad), skal ha fastmontert stige forbi pipa. Takstigen skal være festet i bærende konstruksjon. Takstiger som er festet med bøyle over mønet eller i kjetting rundt pipe er ikke godkjent.

Isdannelse på tekking/ dekke over næring

TG 2 Nedløp og beslag

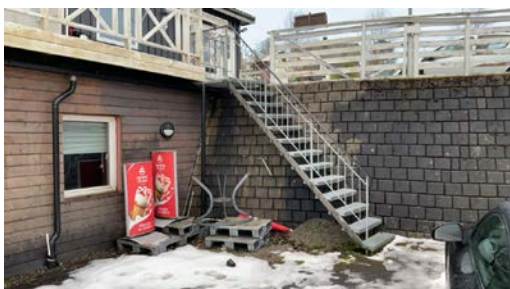
TG 3 Andre utvendige forhold

Garasje/ lager i en forlengelse av næringsdelen ved underetasjen.

Utbedringer og vedlikehold.
Renovering må påregnes.

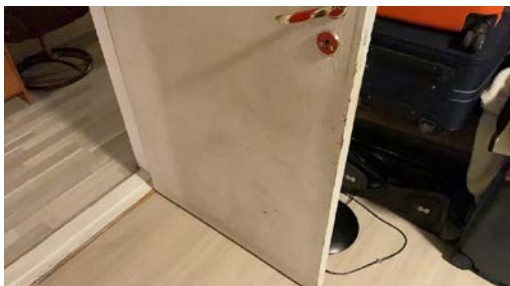
LEILIGHET 1 > BAD

Ihht. alder og nevnte avvik anbefales at våtrommet totalrenoveres. Ved renovering, påse at alle forhold med tettesjikt, våtsone, sluk mv. dokumenteres. Alder har en vesentlig betydning i forhold til lekkasjer og skader, alle materialer og tetteanordninger har levetidsbetingelser og følgelig naturlig slitasje.

- Våtrommet må totalrenoveres. Alle forhold med tettesjikt, våtsone, sluk m.m. må dokumenteres.
- Manglende oppgradering av våtrommet medfører høy risiko for at konstruksjonene ikke vil tåle vanlig bruk av vann eller lekkasjer. Selv om det er dusjkabinett, er det fortsatt en betydelig risiko for at våtrommets konstruksjoner ikke tåler lekkasjer. Dette kan føre til fuktskader på tilstøtende konstruksjoner.

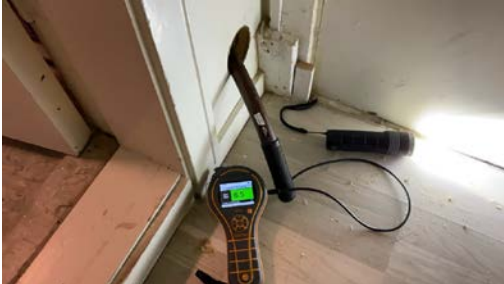
LEILIGHET 2 > BAD

Utslag ved fuktsøk på gulv.

- Våtrommet må totalrenoveres. Alle forhold med tettesjikt, våtsone, sluk m.m. må dokumenteres.
- Manglende oppgradering av våtrommet medfører høy risiko for at konstruksjonene ikke vil tåle vanlig bruk av vann eller lekkasjer. Selv om det er dusjkabinett, er det fortsatt en betydelig risiko for at våtrommets konstruksjoner ikke tåler lekkasjer. Dette kan føre til fuktskader på tilstøtende konstruksjoner.

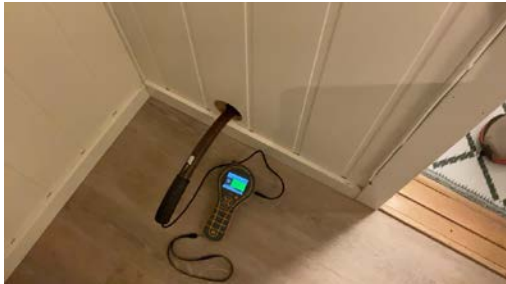
LEILIGHET 3 > BAD

Løse vinylfliser, skader.

Svake til middels utslag ved fuktsøk på gulv.

Noe fuktskadet innredning.

Ihht. nevnte avvik anbefales at våtrommet totalrenoveres. Ved renovering, påse at alle forhold med tettesjiktet, våtsone, sluk mv. dokumenteres.

- Våtrommet må totalrenoveres. Alle forhold med tettesjikt, våtsone, sluk m.m. må dokumenteres.
- Manglende oppgradering av våtrommet medfører høy risiko for at konstruksjonene ikke vil tåle vanlig bruk av vann eller lekkasjer. Selv om det er dusjkabinett, er det fortsatt en betydelig risiko for at våtrommets konstruksjoner ikke tåler lekkasjer. Dette kan føre til fuktskader på tilstøtende konstruksjoner.

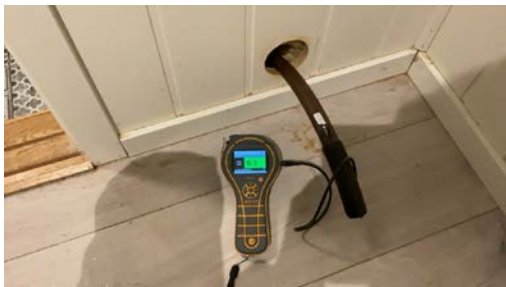
LOFT TILHØRENDE LEILIGHET 4 > BAD PÅ LOFTET

Skade i beleg.

- Våtrommet må totalrenoveres. Alle forhold med tettesjikt, våtsone, sluk m.m. må dokumenteres.
- Manglende oppgradering av våtrommet medfører høy risiko for at konstruksjonene ikke vil tåle vanlig bruk av vann eller lekkasjer. Selv om det er dusjkabinett, er det fortsatt en betydelig risiko for at våtrommets konstruksjoner ikke tåler lekkasjer. Dette kan føre til fuktskader på tilstøtende konstruksjoner.

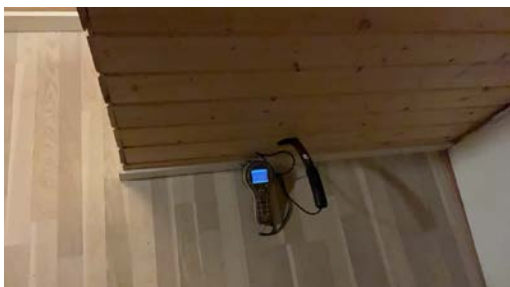
LEILIGHET 5 > BAD

Fuktskader i himling/ overflater og på innredning.

- Manglende oppgradering av våtrommet medfører høy risiko for at konstruksjonene ikke vil tåle vanlig bruk av vann eller lekkasjer. Selv om det er dusjkabinett, er det fortsatt en betydelig risiko for at våtrommets konstruksjoner ikke tåler lekkasjer. Dette kan føre til fuktskader på tilstøtende konstruksjoner.

- Våtrommet må totalrenoveres. Alle forhold med tettesjikt, våtsone, sluk m.m. må dokumenteres.

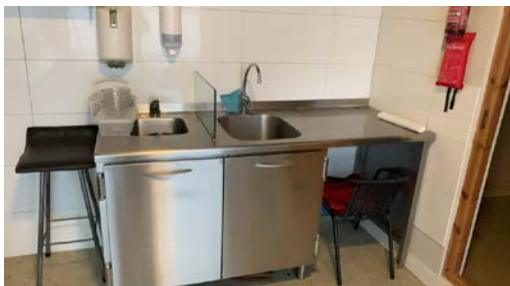
UNDERETASJE- NÆRING > TIDLIGERE PIZZABAKERI

Skader i benkeplater.

Svelling/ fuktskader i fronter og på laminatgulv.

Lokale utbedringer.

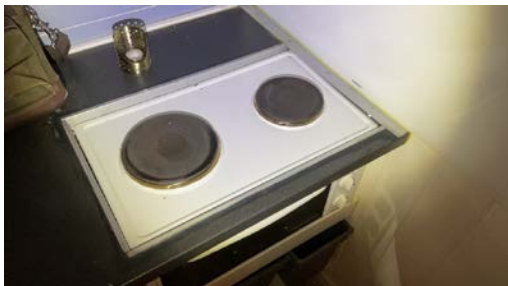
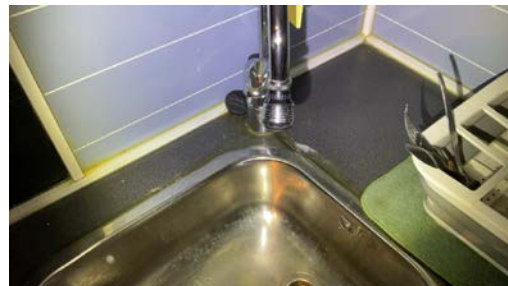
LEILIGHET 2 > KJØKKEN

Svake utslag ved fuktsøk foran benk på gulv.

Utbedringer og vedlikehold.

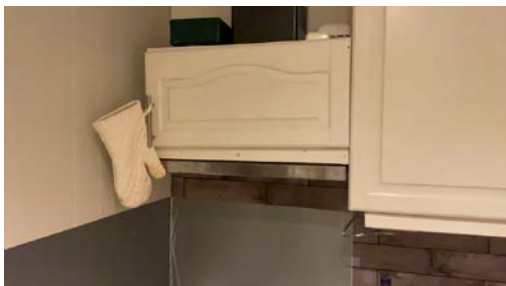
LOFT TILHØRENDE LEILIGHET 4 > KJØKKEN PÅ LOFTET

Hull i fronter etter feilboring til håndtak.
Fargeforskjeller på fronter.
Skader i gulv.
Fuktpåkjennte fronter med svellinger.

Alders og brukslitاسjer.
Ingen sokler.
Skader i benkeplate.
Spor etter mus.

Vedlikehold og utbedringer.

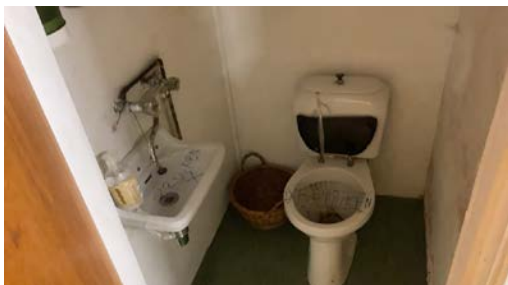
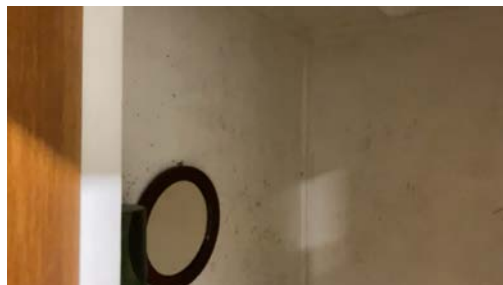
TG 2 Vannledninger

Alder har en vesentlig betydning i forhold til lekkasjer og skader, alle materialer og tetteanordninger har levetidsbetingelser og følgelig naturlig slitasje.

Kontroll og utbedringer av rørløp.

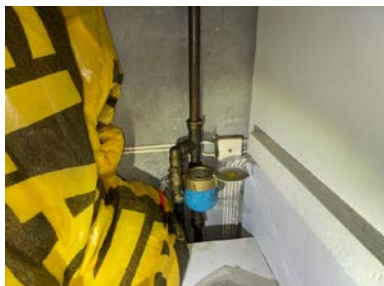
TG 2 Avløpsrør

Innvendige avløpsrør som er synlig er av plast og støpejern.
Bemerkes om at avløpsrør i all hovedsak ligger skjult inne i vegger/ gulv og ikke er besiktiget utover enkel funksjonstesting.

- Det er ikke behov for utbedringstiltak siden anlegget fungerer i dag, men ut ifra alder kan skader plutselig oppstå på eldre anlegg.

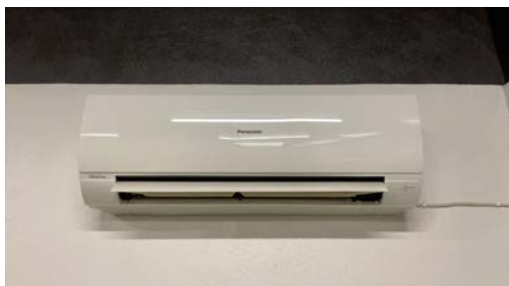
TG 3 Varmesentral - 2

Brannskade i utedel.

- Det bør etableres tilfredsstillende avrenning eller lekkasjesikring ved varmtvannstank.
- Det bør etableres tilfredsstillende el-tilkobling etter gjeldende forskrift.

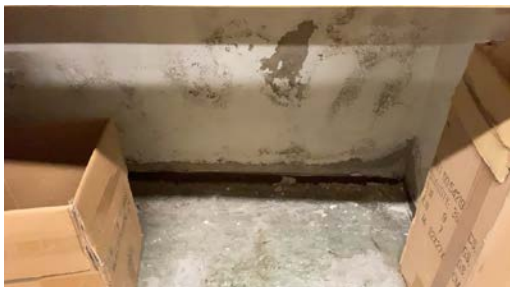
TG 2 Grunnmur og fundamenter

Bygningen har betonggrunnmur.
Ukjent vedrørende fundamentering.

- Grunnmuren har sprekkdannelser.
