# TILSTANDSRAPPORT

Carl Konows gate 36  
5162 LAKSEVÅG  
4601/157/22/34/0/0

20.11.2025

Befaring utført den 13.11.2025 av:

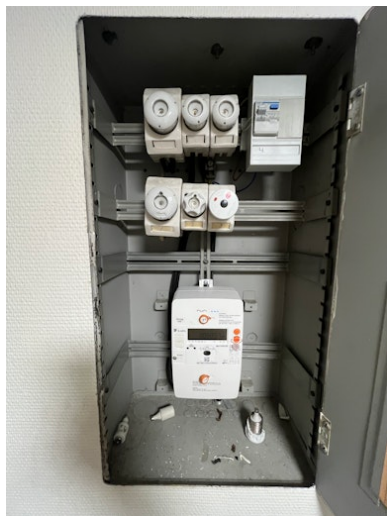
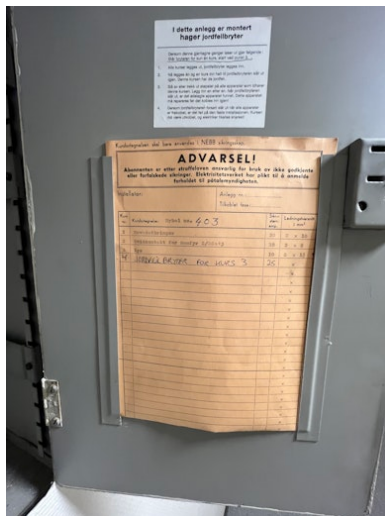
Det elektriske anlegget er ikke Tilstandsgrad-vurdert da undertegnede ikke innehar den faglige kompetansen for vurdering av dette i henhold FEK §9 (Forskrift om elektroforetak og kvalifikasjonskrav for arbeid knyttet til elektriske anlegg og elektrisk utstyr).

Det er likevel foretatt en enkel vurdering av anlegget basert på selgers informasjon og besiktelse av synlige deler i boligen. Undersøkelsen er basert på spørsmål og punkter fra forskriften Tryggere Bolighandel som ble vedtatt 01.01.2022.
