# Tilstandsrapport

Enebolig

Vardefoten 21, 2020 SKEDSMOKORSET

Befaringsdato: 24.10.2024

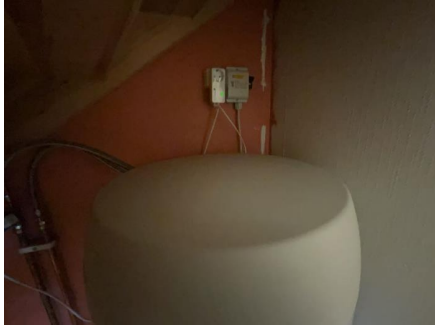
Varmtvannsbereder på ca. 200 liter. Bereder er plassert i gang.  
Det er lekkasjestopper monter.

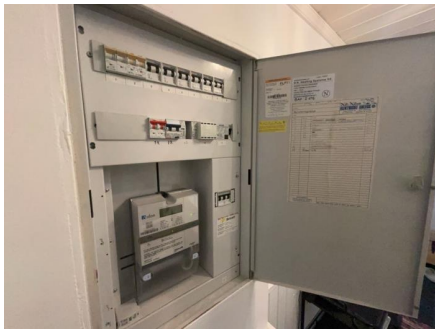
## TE 2 Elektrisk anlegg

Kapasitet på kurser bør vurderes av kjøpere, da man vil ha individuelle behov og dette påvirkes av bruksmønsteret i boligen. Punkt nummer 1-7 er besvart av eier og er ikke takstingeniørens vurdering. Deler av el-anlegget er ikke jordet. Jeg er ikke el. fagmann og det er ikke foretatt kontroll av det elektriske anlegget. Kontroll utført av sertifisert EL-kontrollør/takstmann anbefales derfor på generelt grunnlag. Det vil alltid kunne finnes avvik ved nøye gjennomgang av anlegget av fagperson selv om jeg ikke har sett dette eller kommentert det her. Kostnader til retting vil kunne påregnes.
