# Tilstandsrapport

Enebolig

Ringgata 77 , 1723 SARPSBORG

Befaringsdato: 20.02.2026

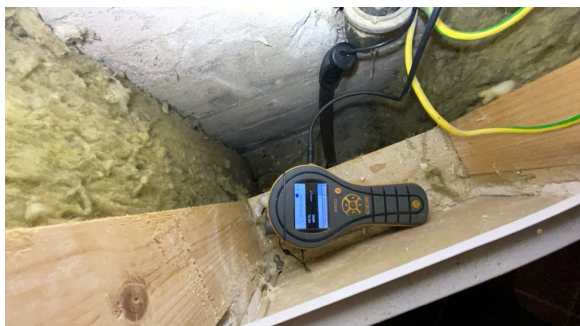
Måling med pigg i bunnsvill fra inspeksjonsluke i trapperom

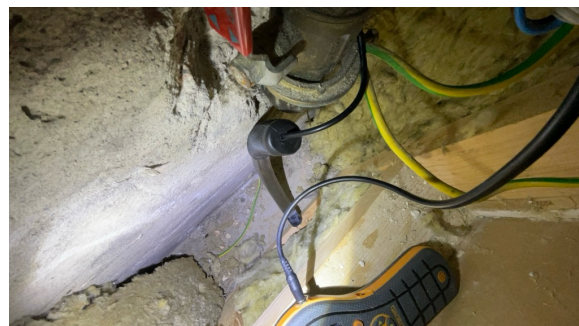
Måling fra inspeksjonsluke i trapperom
