**Salgsobjekt:** Enebolig  
**Eierform:** Eiet  
**Byggeår:** 1956  
**BRA-i/BRA Total** 207/255 kvm  
**Tomtstr.:** 676.1 kvm  
**Soverom:** 3  
**Antall rom:** 5  
**Gnr./bnr.** Gnr. 1, bnr. 1761  
**Oppdragsnr.:** 1109260012

# Attraktiv enebolig i rolig og sentralt boområde - solrik tomt, jacuzzi og utleiemulighet!

| Tilstandsrapport ..... | 49 |

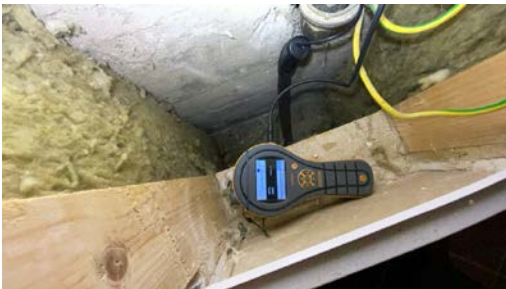
Måling med pig i bunnsvill fra inspeksjonsluke i trapperom

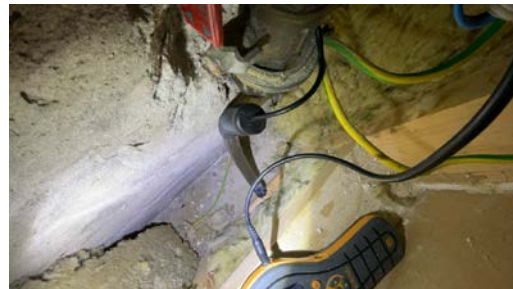
Måling fra inspeksjonsluke i trapperom

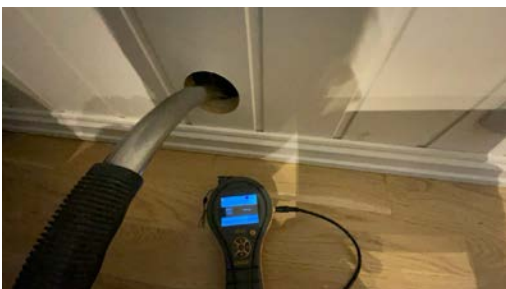
Måling med pig i hulltaking i hybelen

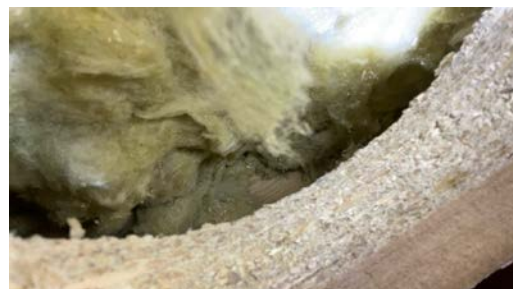
Bildet er tatt i hulltakingen i hybelen.
