# Tilstandsrapport

Fritidsbolig

Brattsbergkroken 24, 3750 DRANGEDAL

Befaringsdato: 25.06.2025

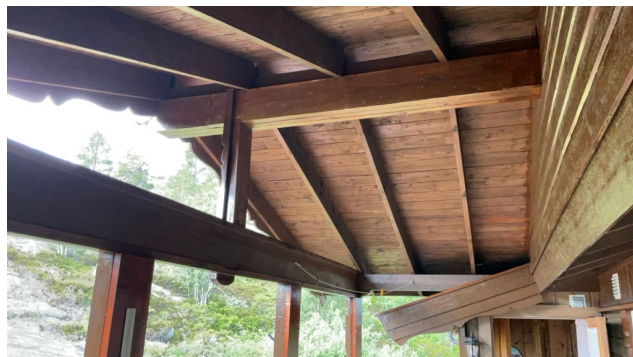
## ! TG 2 Takkonstruksjon/Loft

*Punktet må sees i sammenheng med Taktekking*

- Det må gjøres nærmere undersøkelser.

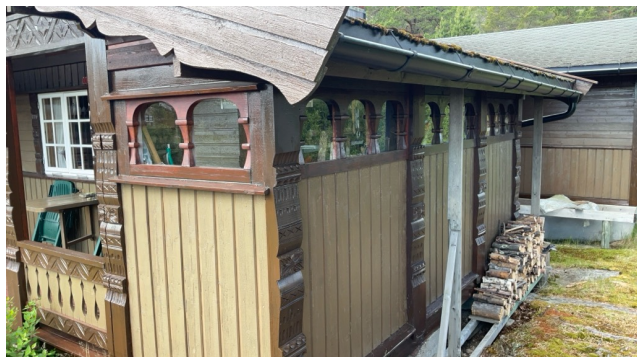
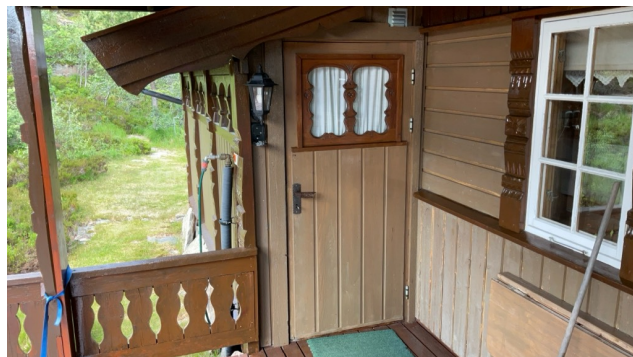
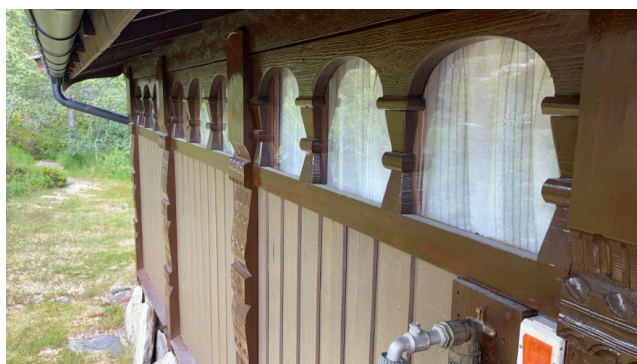
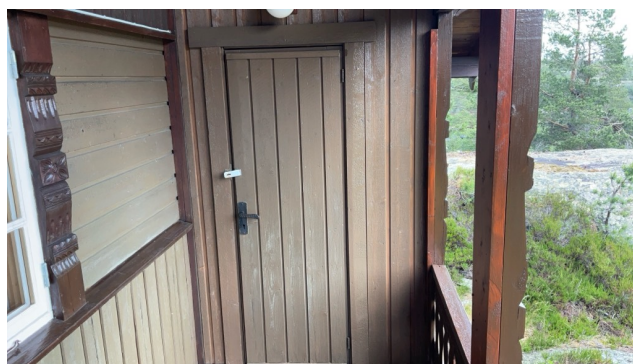
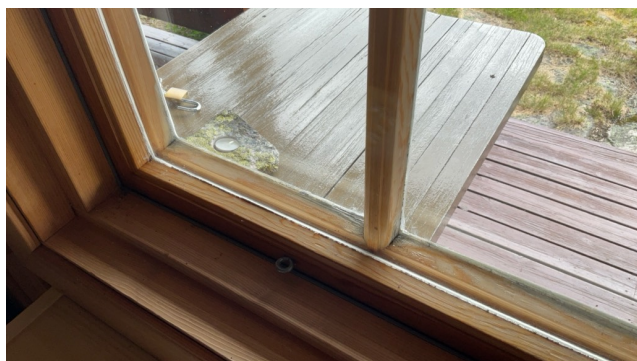
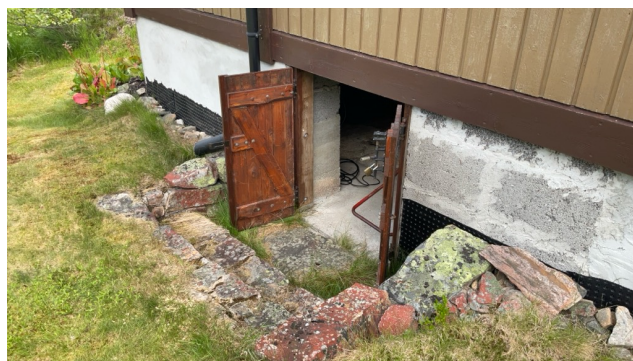
## ! TG 2 Dører

Dører i tre.  
Inngangsdør med vindu og tette boddør. Det er også en lav plassbygd dobbel dør til oppbevaringsplass under hytte.  
Bemerkning på inngangsdør som gliper litt mellom dørblad og karm.  
Dørene er generelt i god stand.

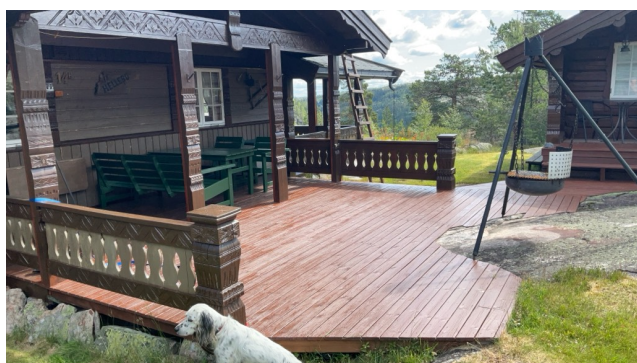
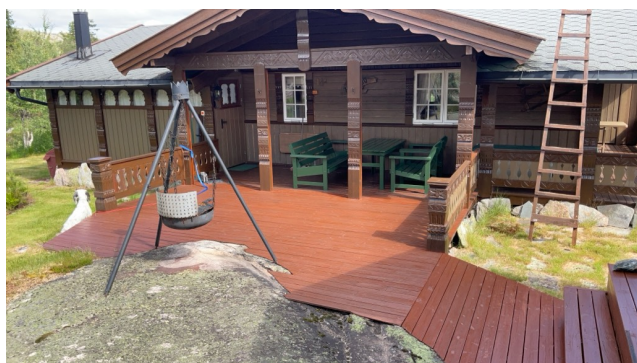
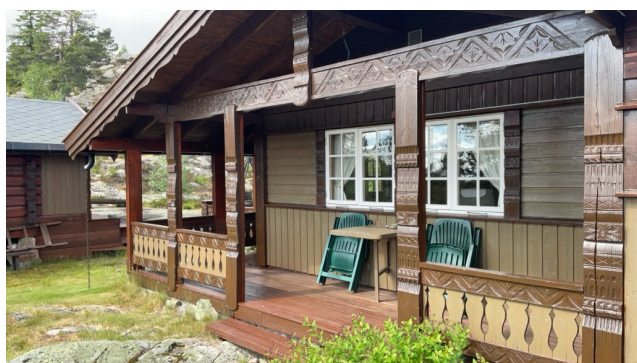
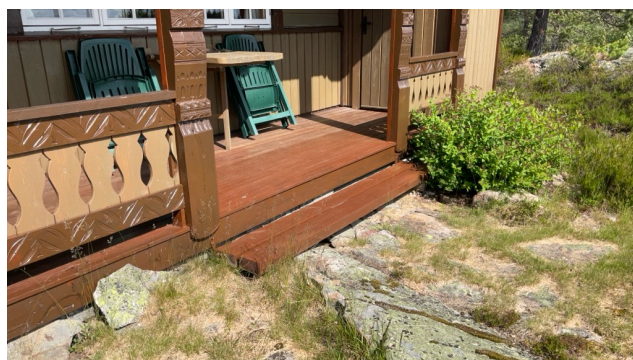
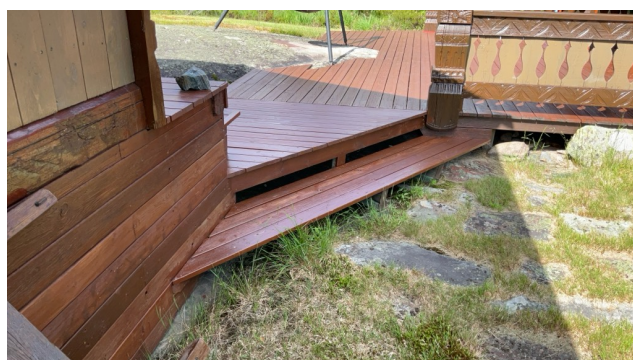
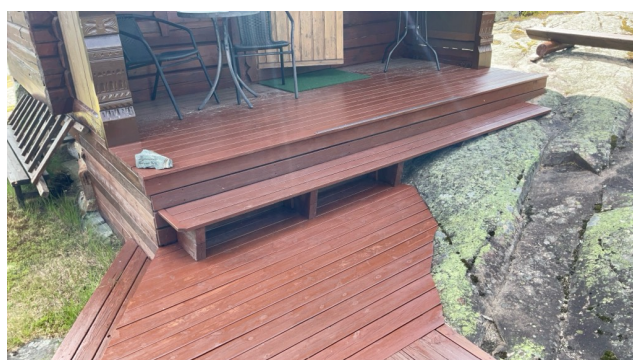
## Utvendige trapper

Trapper/trinn i imp tre opp til terrasse. Trapper/trinn er i god stand.

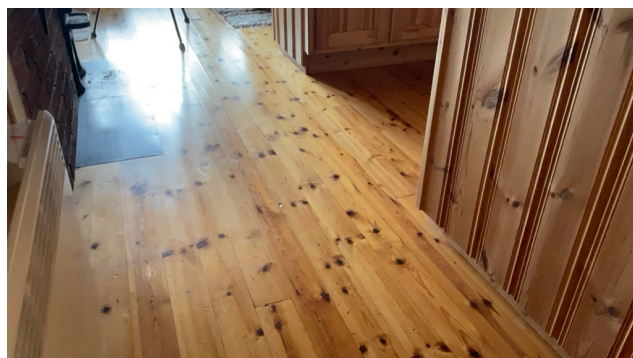
Bjelkelag av tre i gulv i 1. et. som er tekkt med furugulv. Det er sprang/opprinn på 3 cm fra inngangsparti med vf og toalett til resten av hytta.  
Fuktmålinger med protimeter på bjelkelag under hytte ga et utslag på 14 - 15 MC%. (MC% = vektprosent) denne bør være under 18 MC%.  
Det er målt med laser, og det er skjevheter med konstruksjonsmessige negative avvik (25 mm) på gulvet ved dør fra vindfang og inn i gang.  
De andre gulv er generelt i bra stand ihht. krav om rettet.  
Bemerkning også på stubbelofts plater av eternitt.

### ! TG 2 Etasjeskille/gulv mot grunn

Bjelkelag av tre i gulv i 1. et. som er tekket med furugulv. Det er sprang/opprinn på 3 cm fra inngangsparti med vf og toalett til resten av hytta.

- Andre tiltak:

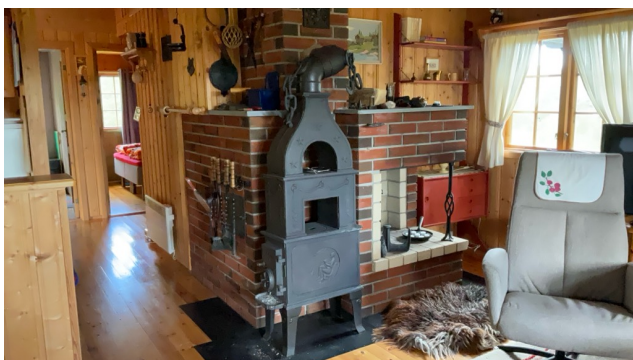
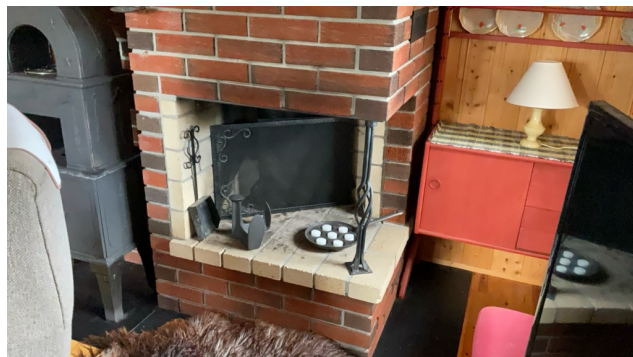
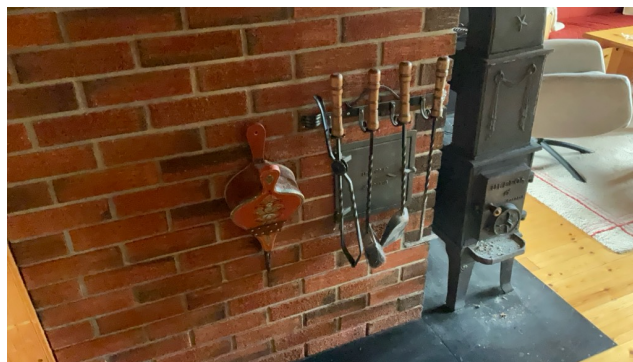
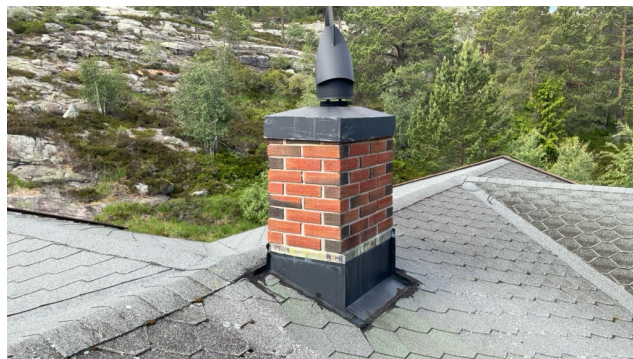
## ! TG 1 Pipe og ildsted

Elementpipe med plassbygd åpen peis med gnistfanger og vedovn påkoblet i stue/kjøkken. Pipe og peis/brannmur er innvendig forblendet med murstein, feieluke plassert mot kjøkkendel. Plater av stål under ovn, feieluke og foran peis. Utvendig pipe er forblendet med murstein. Ingen synlige riss eller sprekker. Ut fra observasjoner som er gjort er pipe, peis/grue og ovn i god stand.

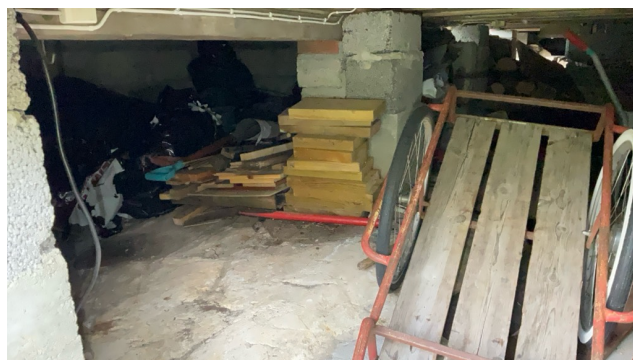
## ! TG 1 Kryp kjeller

Bygningen har kun enkelt gjennomluftet kryperom med mulighet for lagring mellom pilarer under trebjelkelag og stubbegulv. Det er noe støpt gulv og fjell, noen tette vegger og enkle bord som er festet på pilarer. Det er kun i bakre del av hytta som det er mulig med lagring pga høyde.

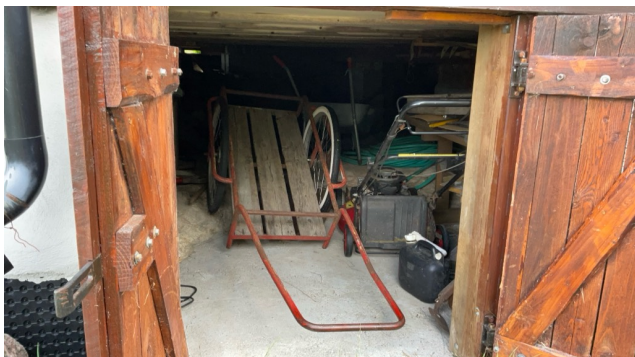
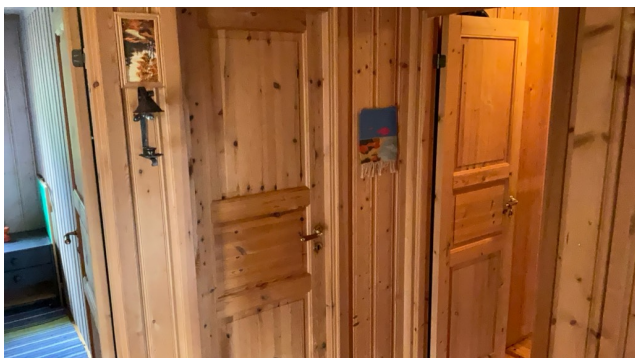
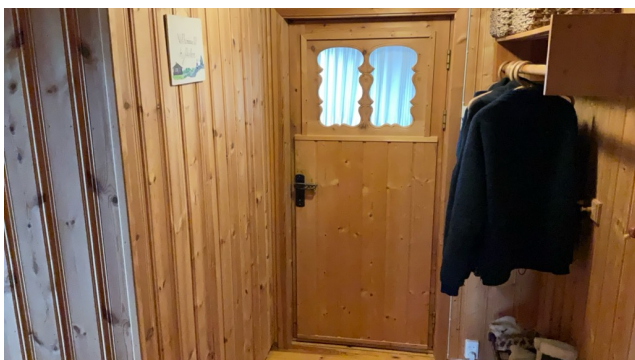
## ! TG 1 Innvendige dører

Dører i tre m/speiler og "ytterdør" med vindu mellom vf og gang. Liten bemerkning på at enkelte dører har et lite justeringsbehov. Dørene er generelt i god stand.

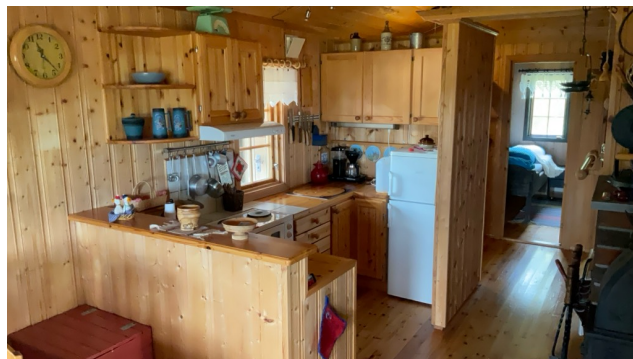
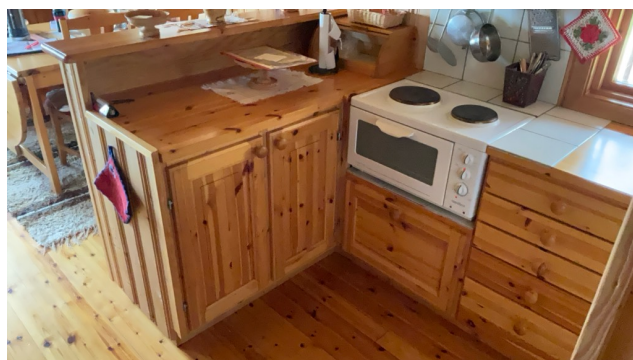
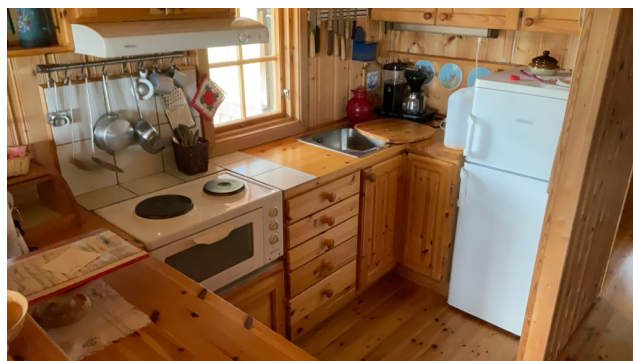
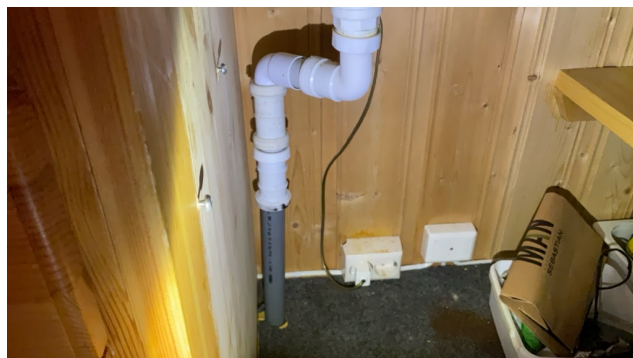
## ! TG 1 Overflater og innredning

Ikke innlagt vann, gråvann til grunn.  
Kjøkkenet har en eldre innredning med profilerte fronter. Benkeplaten er av heltre, 3,5 m benkeplass og vaskekum i stål. Det er kjøl/fryseskap og en kompakt komfyr med to stekeplater. Kjøkkenet er generelt i god stand.

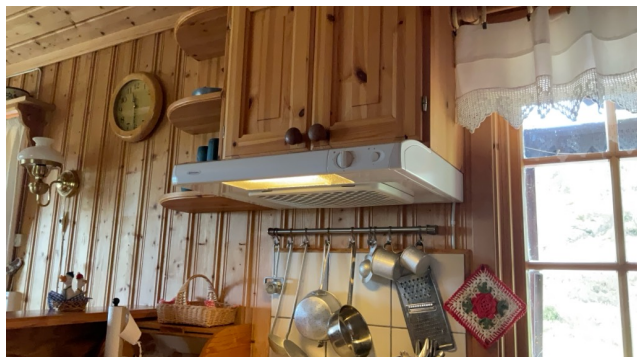
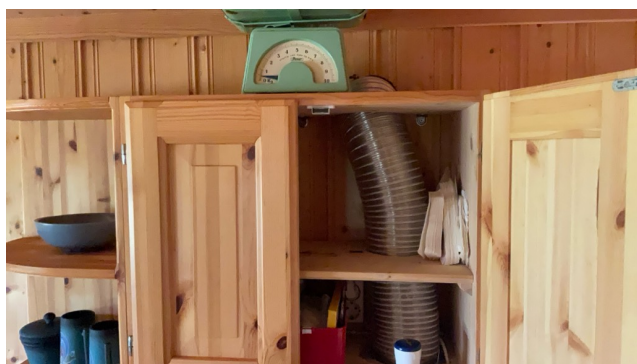
## ! TG 1 Avtrekk

Det er kjøkkenventilator med avtrekk ut på vegg. Ventilator fungerer greit.

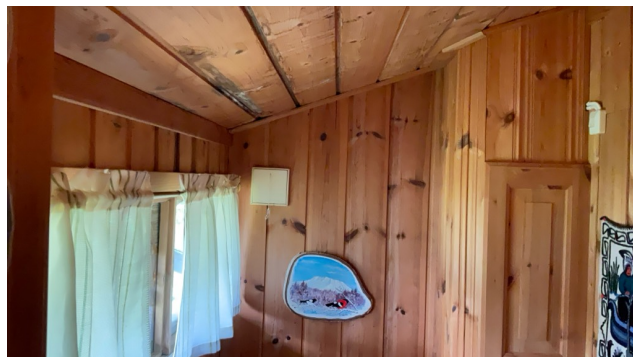
Bemerkning på merker etter fukt/fuktskjolder i tak på nedre side av luftehatt, antatt etter gammel lekkasje rundt/ved luftehatt. Måling med protimeter gav ikke utslag på fukt på befaring.

- Konstruksjonen fungerer med dagens tilstand.

Antatt tett nå, men bør sjekkes nærmere.

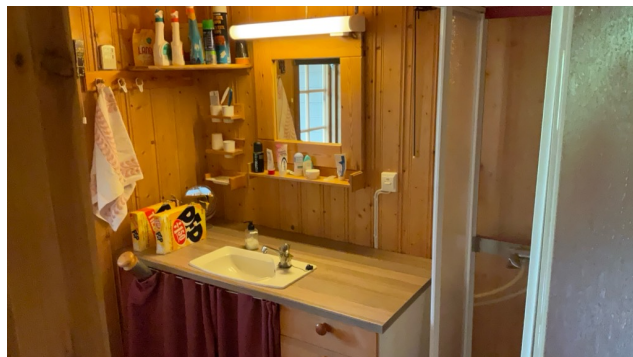
#### 🕒 TG 2 Overflater og konstruksjon

Vurderer ikke rommet som et våtrom pga det ikke er innlagt vann. Hvis det legges inn vann og avløp må rommet totalrenoveres. Alle forhold med tettesjikt, våtsone, sluk m.m. må dokumenteres.

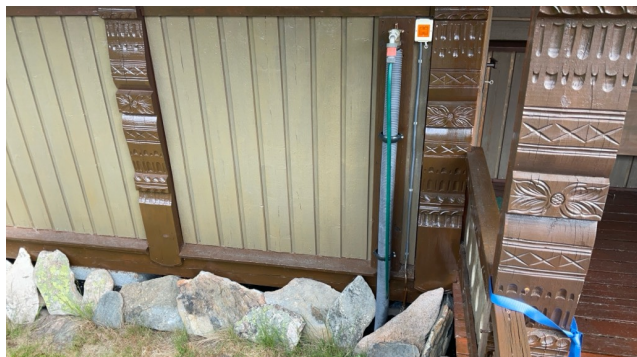
## ! TG 1U Avløpsrør

Ikke innlagt vann. På synlige steder innvendig er det avløpsrør av plast. Gråvann til grunn.

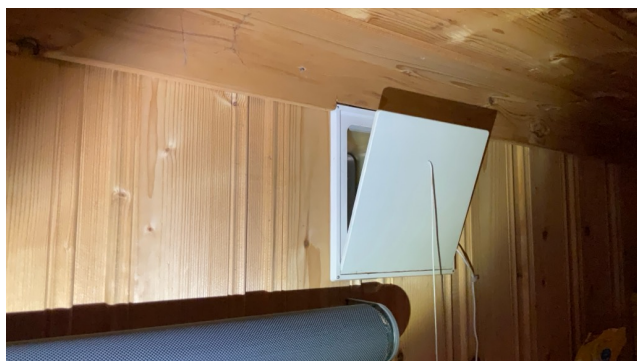
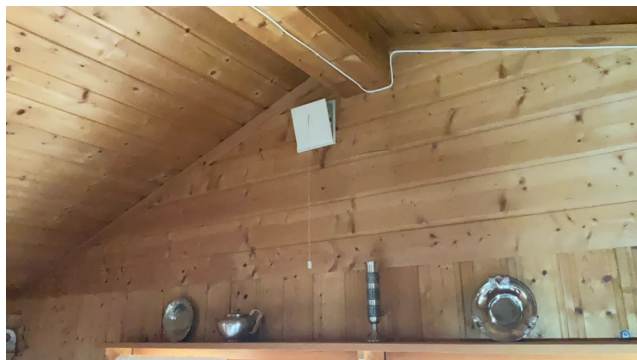
## ! TG 1 Ventilasjon

Boligen har naturlig ventilasjon med ventiler i vegger og elektrisk avtrekk fra kjøkkenventilator.

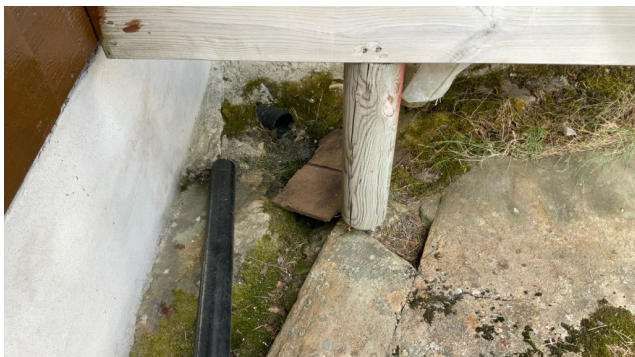
## ! TG 1 Grunnmur og fundamenter

Bygningen har grunnmur i lettklinkerblokker på tilbygd del og pilarer av lettklinkblokker og teglstein på resten.

Eier har rensket/gravd ut løsmasser under hytte og etablert/forbedret med mer fundamentering enn det var opprinnelig. Ingen synlige riss eller sprekker av vesentlig grad. Det er innvendig og på terrasser kontrollert med laser, og gulvene er i bra stand ihht. krav til rettet. Ut fra de observasjoner som er gjort, må det sies at grunn og fundamenter er stabil.

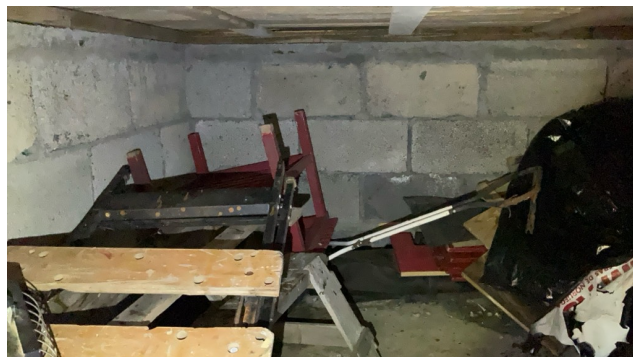
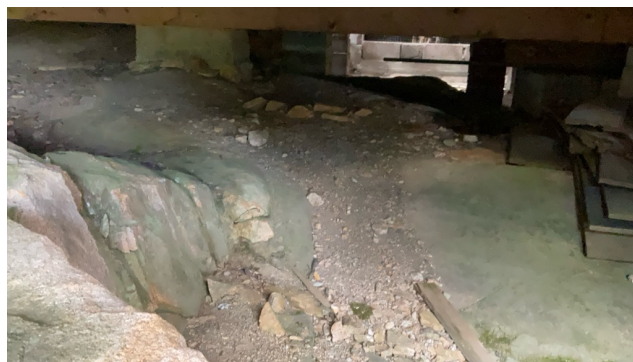
## ! TG 0 Terrengforhold

Naturtomt i slakt hellende terreng med fjell, plener, myr, lyng og småskog i bunnevegetasjonen utenom det arealet som er opparbeidet med bygning og terrasse.

Vann blir drenert bort fra mur og pilarer.
