Børkevegen 55A, 2385 BRU MUND DAL

Tilstandsrapport

Befaringsdato: 31.03.2025

Rapportdato: 04.04.2025

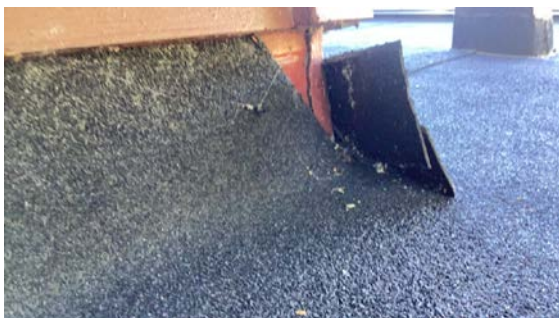
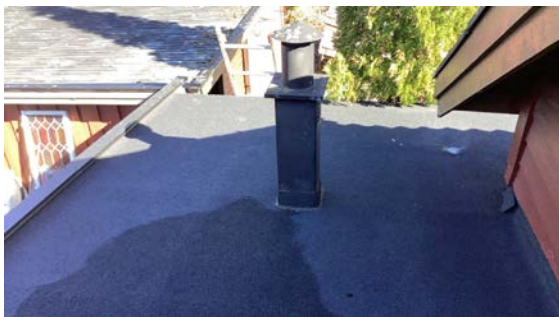
TG 2 Nedløp og beslag

Pipe med fotbeslag og topp plate, stål takrenner og nedløp,

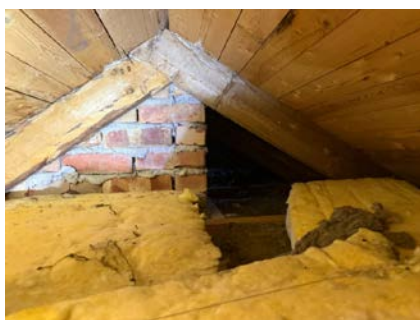
TG IU Takkonstruksjon/Loft - 2 tilbygg

Punktet må sees i sammenheng med Taktekking

- Det må gjennomføres ytterligere undersøkelser.

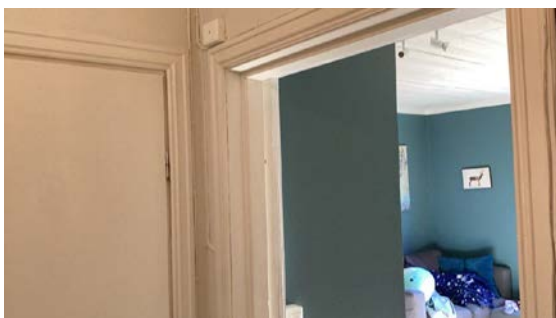
Blindrom bak grønnaktig vegg.

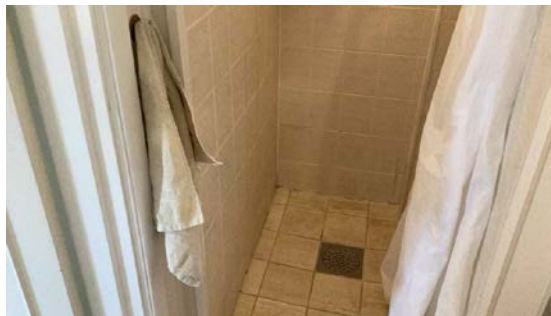
Vegg til venstre med buling/ kul.

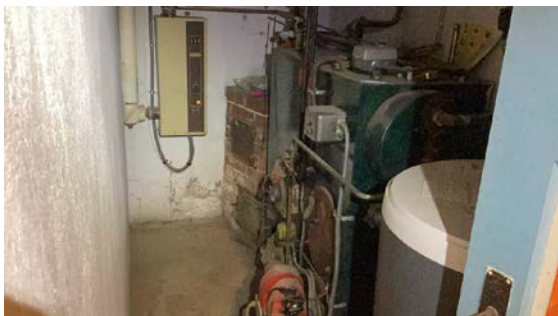
TO 1 Vannbåren varme

Vannbåren gulvvarme på kjøkken og gangen, varmes opp via varmepumpe.

Koblinger og opplegg i kjeller.

Observerte komponenter fra 2008.

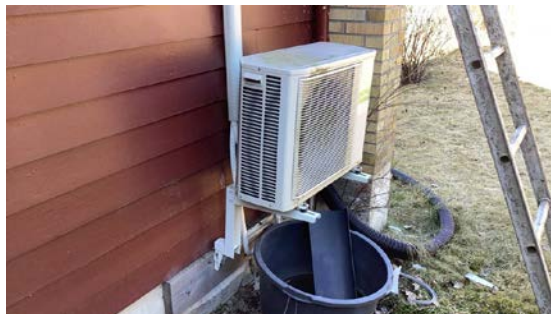
Varmepumpe for gulvvarme og varmluft i stue. En del susing i stue.

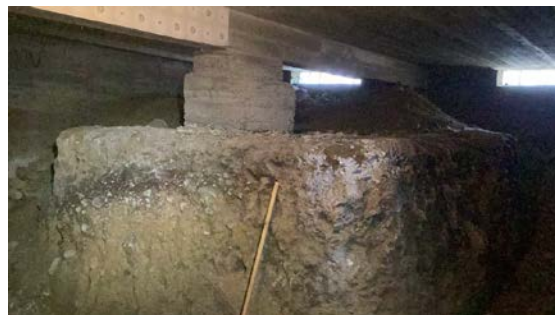
TG 2 Fuktsikring og drenering

Det mangler, eller på grunn av alder er det sannsynlig at det mangler, utvendig fuktsikring av grunnmuren ved kjeller/underetasje.
Mer enn halvparten av forventet levetid på drenering er overskredet.
Det er avvik:

Punktet må sees i sammenheng 'Rom under terreng'

- Påviste skader må utbedres.
- Lokal utbedring må utføres.
- Rekkverk/annen sikring på forstøtningsmur må settes opp/utbedres.
