Børkevegen 55A, 2385 BRUMUNDDAL

Tilstandsrapport

Befaringsdato: 31.03.2025

Rapportdato: 04.04.2025

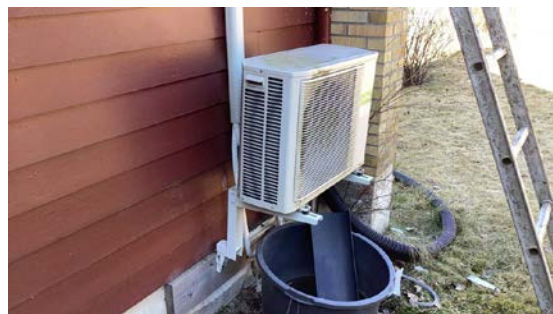
Varmepumpe for gulvvarme og varmluft i stue. En del susing i stue.
