Tilstandsrapport

Enebolig med garasje

Øiaveien 5, 1930 AURSKOG

Befaringsdato: 17.03.2026

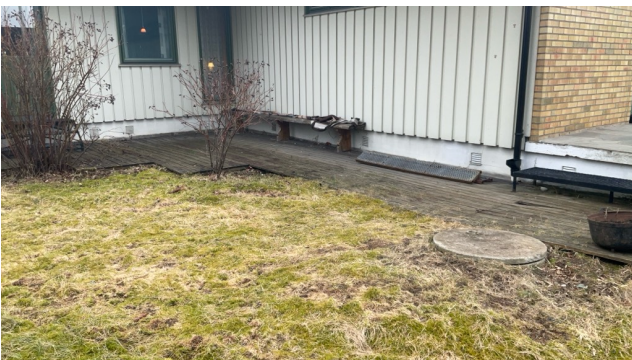
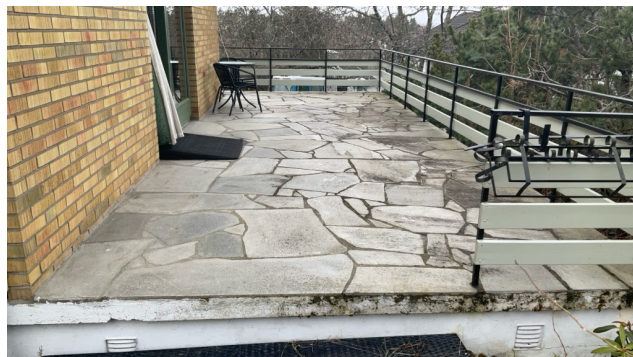
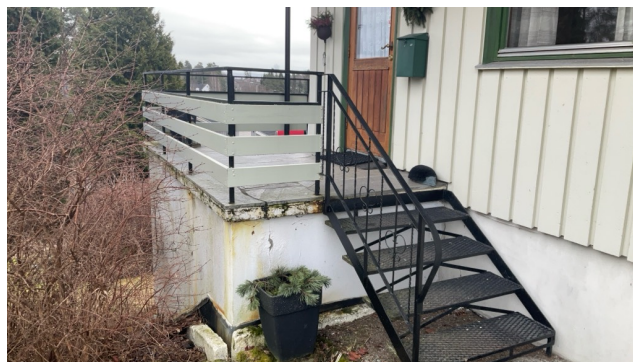
- Det er påvist fukt-/råteskader i konstruksjonen.
- Konstruksjonene har skjevheter.

Konstruksjonen bør utbedres for å rette opp skjevheter og utbedre fukt- og råteskader.

Dersom tiltak ikke gjennomføres, er det risiko for ytterligere skadeutvikling og redusert bæreevne.

- Påviste skader må utbedres.

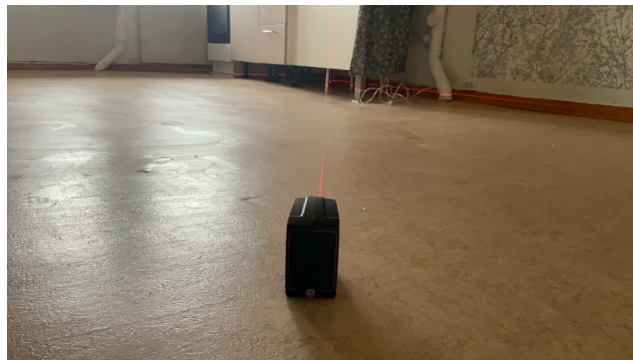
- Målt høydeforskjell på over 20 mm innenfor en lengde på 2 meter. Tilstandsgrad 3 gis med bakgrunn i standardens krav til godkjente måleavvik.

- For å få tilstandsgrad 0 eller 1 må høydeforskjeller rettes opp. Ytterligere undersøkelser må foretas for å få kartlagt omfanget for utbedring.

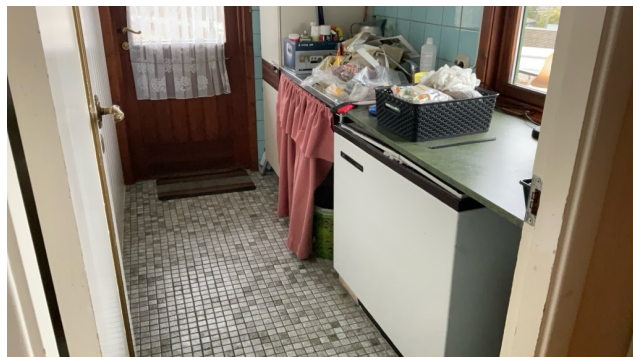
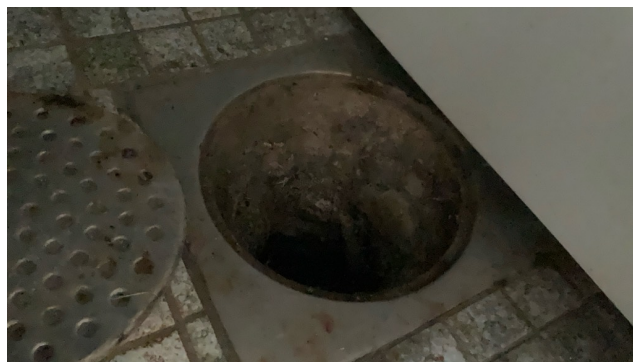
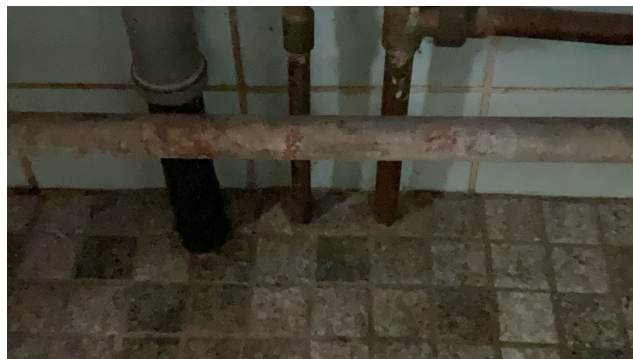
Konsekvensen av å ikke utbedre forholdene er økt fare for skjulte skader og redusert levetid på konstruksjonen.

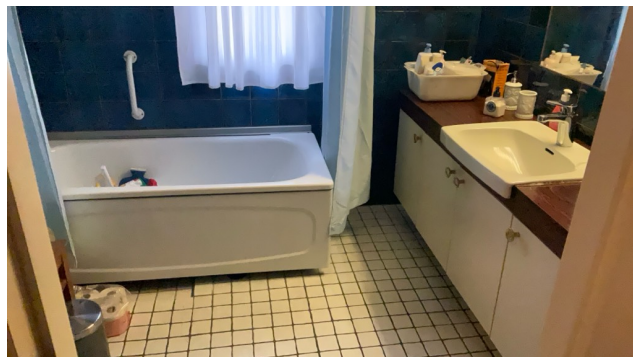
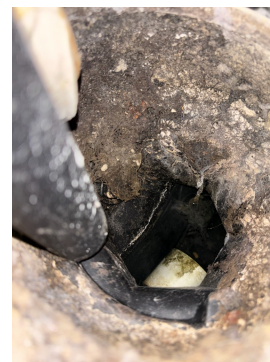
Konsekvensen av manglende tiltak er økt risiko for fuktskader, lekkasjer og muggdannelse, noe som kan føre til skader på bygningens konstruksjoner.

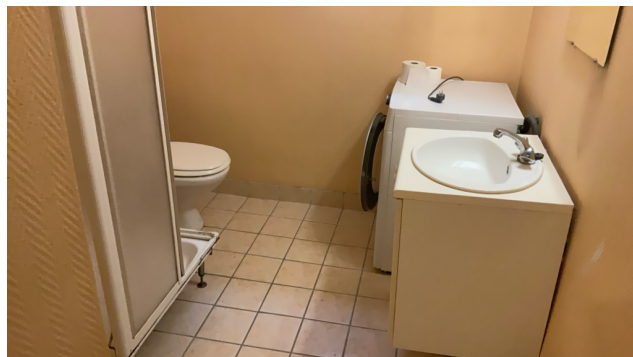
Konsekvensen av manglende membran og utilstrekkelig ventilasjon er økt risiko for fuktskader, råte og mugg, samt redusert levetid på bygningsdeler og inventar.

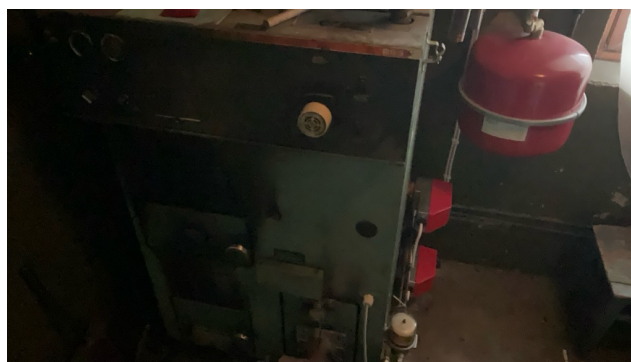
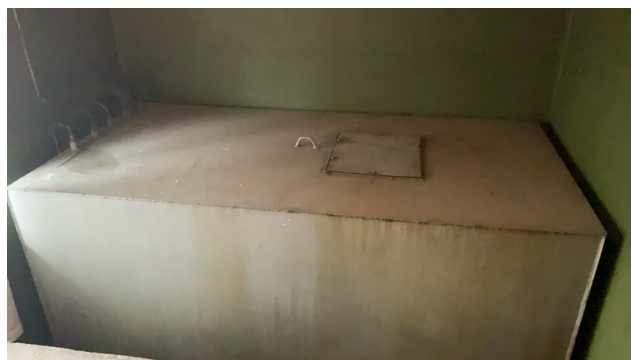
Konsekvensen av å ikke følge opp eldre varmesentraler er økt risiko for driftsstans, redusert effekt og mulige følgeskader på anlegget.

Det anbefales å gjennomføre jevnlig kontroll og service på varmesentralen for å sikre fortsatt drift og oppdage eventuelle feil tidlig.

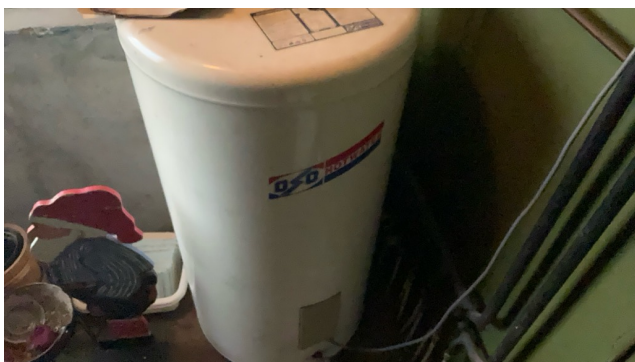
Varmtvannstankens alder tilsier at det er økt risiko for plutselig svikt eller lekkasje, og det anbefales å vurdere utskifting.

Det bør etableres tilfredsstillende el-tilkobling etter gjeldende forskrift for å redusere risiko for varmegang og brann.

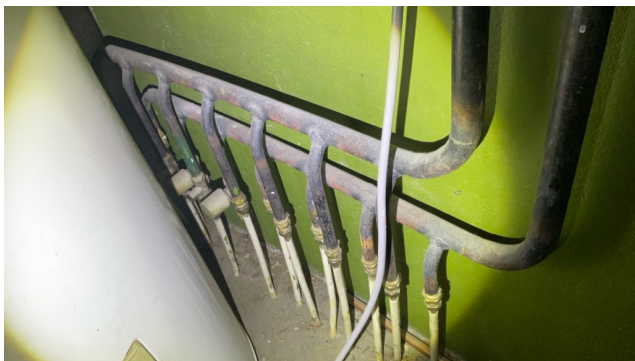
Konsekvensen av å ikke utbedre er økt risiko for lekkasjer, driftstans og kostbare reparasjoner, da eldre anlegg har begrenset gjenværende brukstid.

Anlegget bør følges opp jevnlig, og det anbefales å vurdere utskifting eller oppgradering ved tegn til svikt.
