Øiaveien 5, 1930 AURSKOG

Stor og solid familiebolig over to plan - Solrike uteplasser - Garasje - Trygg ferdsel til skole og fritidsaktiviteter

Videre har etasjen et bodrom som er innredet og tatt i bruk som bad/wc/vaskerom. Det er ikke søkt bruksendring fra hhv. bod og hobbyrom til våtrom og oppholdsrom.

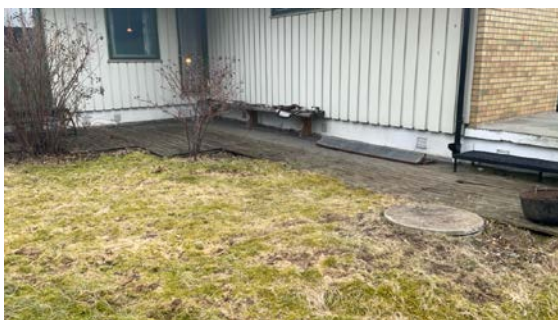
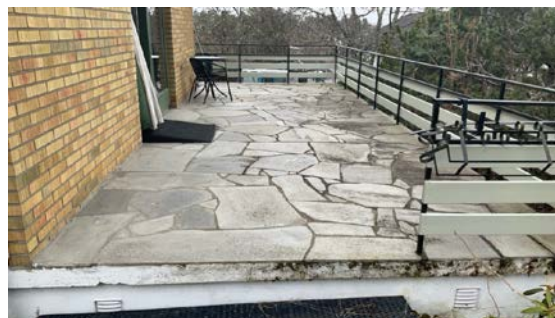
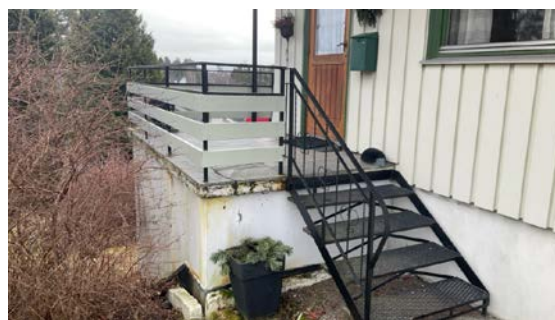
! TG 3 Veranda

Avvik: Tekkingen på balkong/terrasse har utettheter. Det er avvik: Deler av verandaen har dårlig fall utover/dårlig avrenning. Det er synlig fuktinnslag fra verandaen i entre og garasje i U. etasjen grunnet manglende tettesjikt eller utettheter i tettesjiktet.

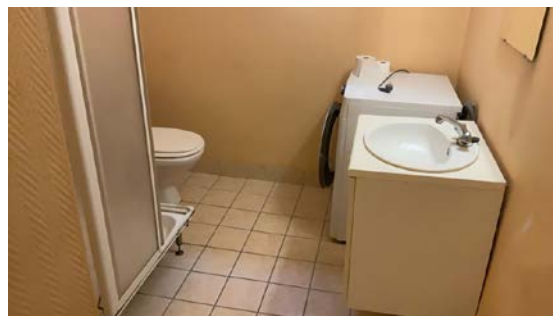
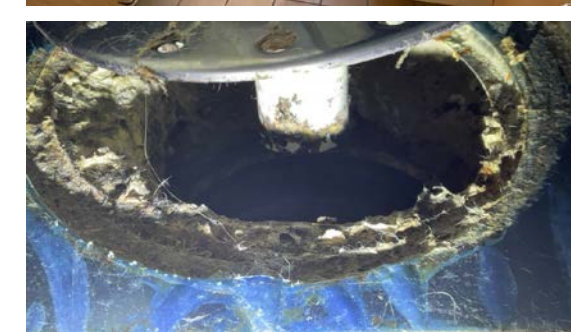
U. ETASJE > BAD/WC/VASKEROM

Avvik: Våtrommet må oppgraderes for å tåle normal bruk etter dagens krav. Det er ingen kjent membranløsning/tettesjikt. Det er ikke synlig membran i sluket. Veggene har malt strie (ikke fuktbestandig materiale og egner seg ikke for fuktbelastning) Det er ingen membranløsning/tettesjikt på veggene. Det er elektrisk vifte i yttervegg, men det mangler tilluft via dør/det mangler spalte under døren. Servantskapet har slitaseskader/svelleskader og har løsnet fra veggen pga. dårlig innfesting.

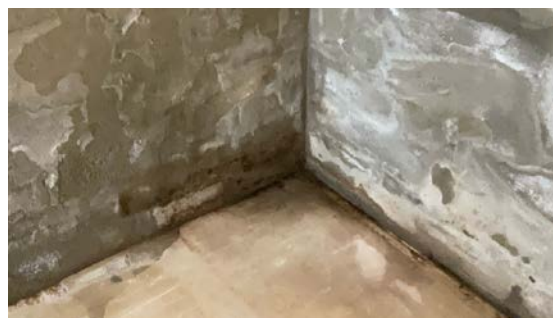
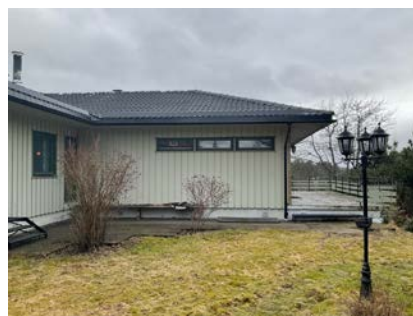
TG 2 Grunnmur og fundamenter

Avvik: Det er registrert horisontalriss som er symptom på jordtrykk. Grunnmuren har sprekkdannelser. Det er sprekker/setninger i grunnmuren i garasjen. Det er sprekker i muren i deleveggen mellom garasjen og bod/hobbyrom - årsak er ukjent, men kan skyldes fuktighet fra verandaen som har ført til frostsprengning og sprekker.
