# Tilstandsrapport

Enebolig

Garstadveien 141 , 7924 AUSTAFJORD

Befaringsdato: 03.11.2025

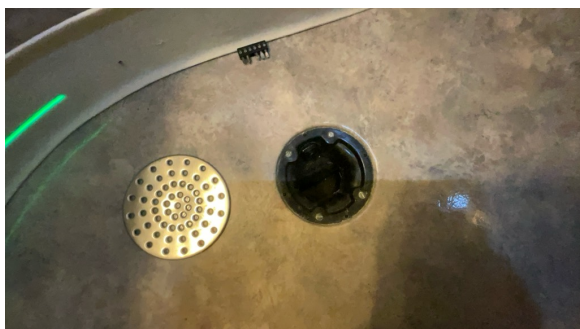
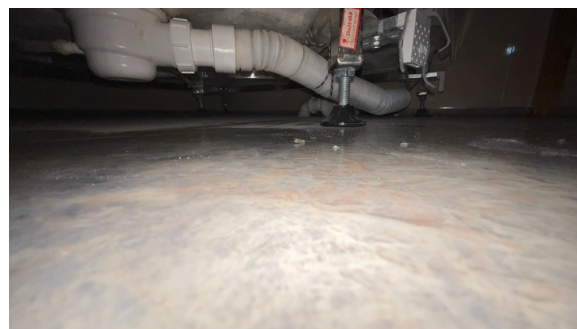
Membran- og slukløsningen bør følges opp og vurderes for utskifting, da mer enn halvparten av forventet brukstid er passert.

Manglende tilgang og aldrende løsninger øker risikoen for lekkasjer og fuktskader i konstruksjonen.

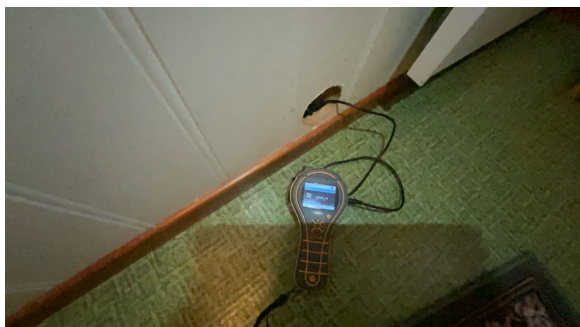
### Tilliggende konstruksjoner våtrom

Hulltaking er foretatt uten å påvise unormale forhold. Hulltaking er foretatt ved/i Soverom . Fuktkvotemåling (vekt%) i konstruksjonen ble målt til under 6, som er det laveste verdien ved bruk av Protimeter MMS3

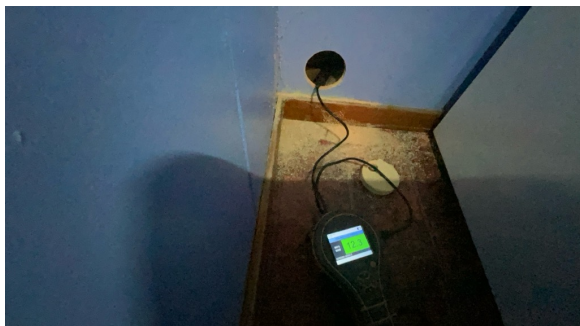
### Tilliggende konstruksjoner våtrom

Hulltaking er foretatt uten å påvise unormale forhold. Hulltaking er foretatt ved/i Bod. Fuktkvotemåling (vekt%) i konstruksjonen ble målt til 12.
