Garstadveien 141, 7924 AUSTAFJORD

**Godt vedlikeholdt enebolig med  
garasje, beliggende på Garstad**

Befaringsdato: 03.11.2025

# Tilstandsrapport

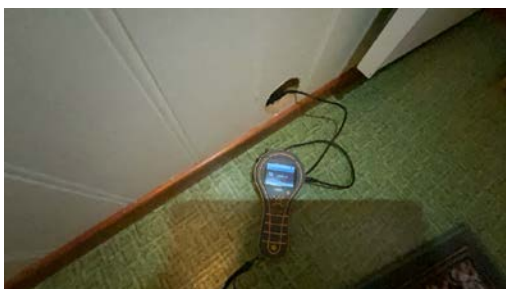
Hulltaking er foretatt uten å påvise unormale forhold. Hulltaking er foretatt ved/i Soverom . Fuktkvotemåling (vekt%) i konstruksjonen ble målt til under 6, som er det laveste verdien ved bruk av Protimeter MMS3

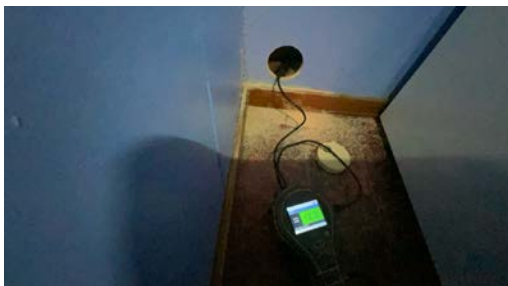
Hulltaking er foretatt uten å påvise unormale forhold. Hulltaking er foretatt ved/i Bod. Fuktkvotemåling (vekt%) i konstruksjonen ble målt til 12.
