Garstadveien 141, 7924 AUSTAFJORD

**Godt vedlikeholdt enebolig med  
garasje, beliggende på Garstad**

Befaringsdato: 03.11.2025

Rapportdato: 19.11.2025

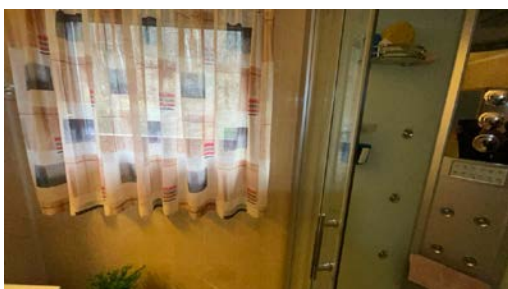
## 1. ETASJE > BAD

### TG 2 Overflater Gulv

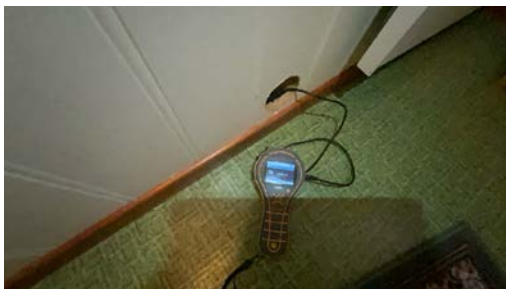
## UNDERETASJE > VASKEROM

### Generell

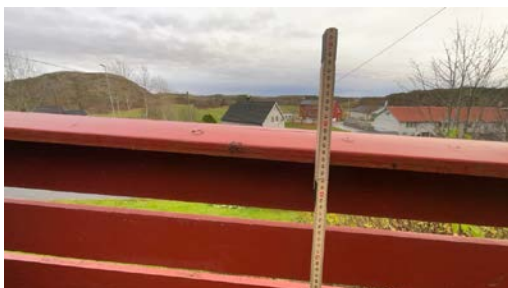
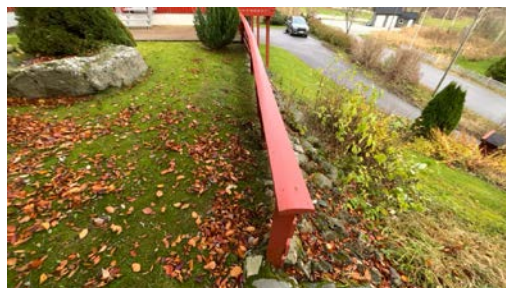
## TG 3 Terrengforhold

Skrånet tomt med noe plen og beplantning. Asfaltert innkjørsel og parkeringsplass.
