Garstadveien 141, 7924 AUSTAFJORD

**Godt vedlikeholdt enebolig med  
garasje, beliggende på Garstad**

Befaringsdato: 03.11.2025

# Tilstandsrapport

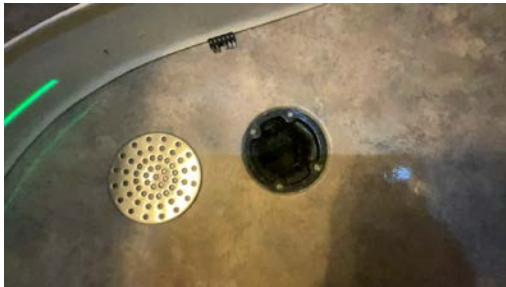
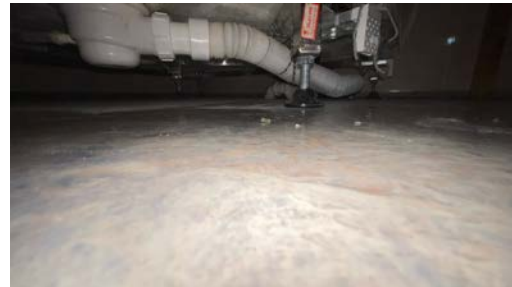
## 1. ETASJE > BAD

Membran- og slukløsningen bør følges opp og vurderes for utskifting, da mer enn halvparten av forventet brukstid er passert.

Manglende tilgang og aldrende løsninger øker risikoen for lekkasjer og fuktskader i konstruksjonen.
