Engevegen 34, 2435 BRASKEREIDFOSS

**BRASKEREIDFOSS**

| Tilstandsrapport ..... | 54 |

Rapportdato: 18.06.2025

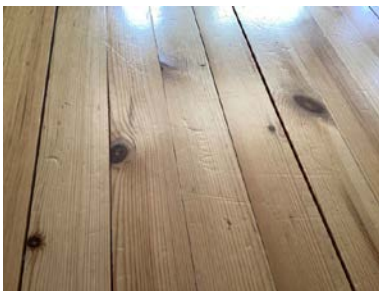
Eksempel på tilstand på tregulv.

Sprekk i overflate på soverom.

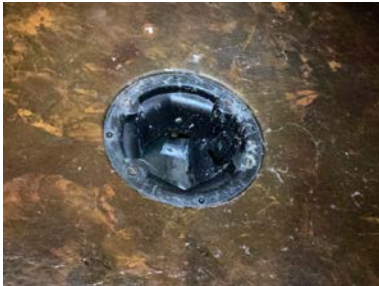
Sluk med klemring i tilslutning til gulvbelegg.

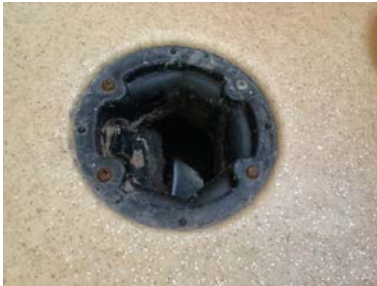
Sluk av plast med klemring.

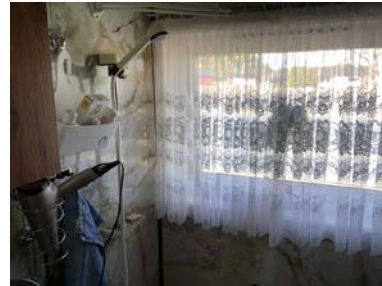
Vindu i våtsone på vegg.

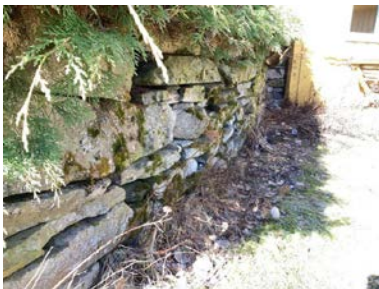
Støttemur av naturstein.

- Rekkverk/annen sikring på forstøtningsmur må settes opp/utbedres.

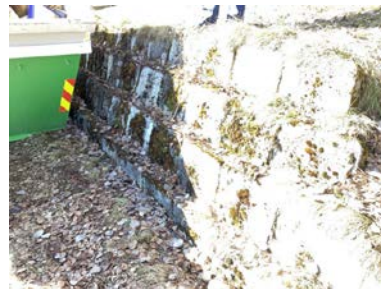
Støttemur av murblokker.
