# Tilstandsrapport

Hornslivegen 241, 2866 ENGER

SØNDRE LAND kommune

Befaringsdato: 08.04.2025

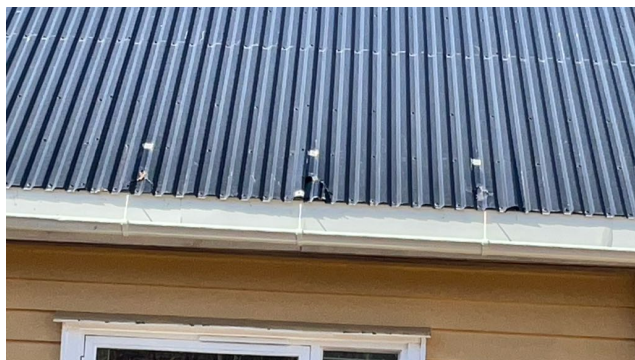
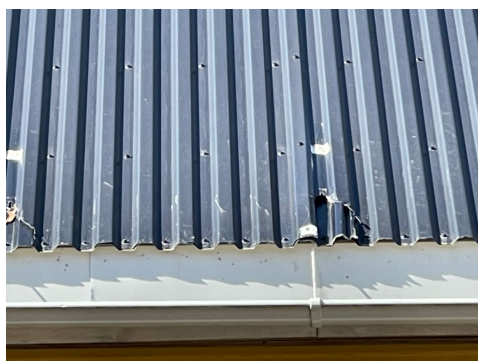
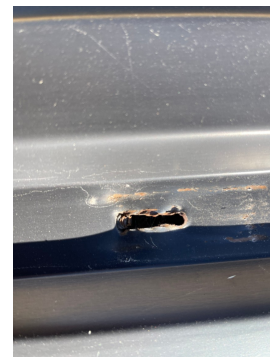
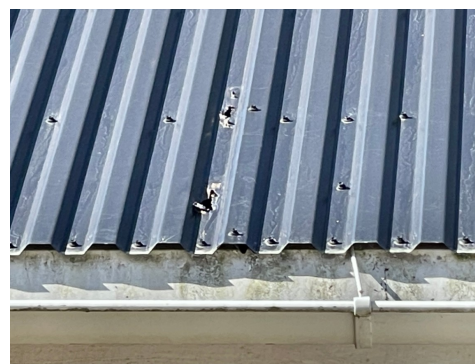
- Det er påvist skader eller avvik på selve taktekingen.
- Mer enn halvparten av forventet brukstid er passert på undertak.

Det er hull/skader stedvis i takplatene etter at snøfangere som satt her har falt ned. Stedvis mangler taktro/undertak. Dette gjelder i hovedsak sammenføyning av skjøter.

Lokale utbedringer må gjennomføres.

**Kostnadsestimat: 50 000 - 100 000**

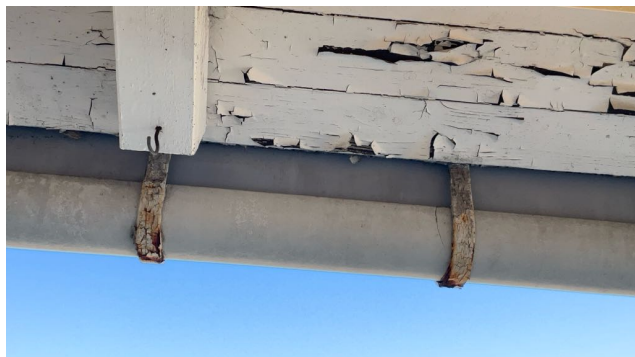
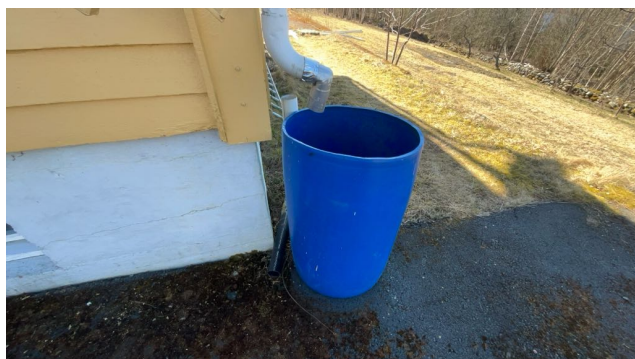
### ! TG 2 Nedløp og beslag

Takrennener er besiktiget fra bakkenivå. Fallet på takrenner er ikke kontrollert. Det er stedvis frostsprengte nedløpsrør. Stedvis avflasket overflatebehandling på beslag. Rust stedvis på takrenneklemmer og takrenner. Det er en del avflasket overflatebehandling på gesimser med stedvis fuktmerker. Det er stedvis registrert bulker på nedløpsrør og beslag. Stedvis ingen synlig fuglenetting i gesimser. Det er stedvis utettheter i gesims med stedvis manglende trebord i ender/avslutninger. Nedløp er stedvis kun ført videre ut i løse renner, på heller eller til plastbalje. Nedløpene er ført ned i grunnen, og videre system derfra er ukjent. Det er stedvis utettheter i mellom skjøter på nedløp. Det er skjevheter i snøfangere mot vegen.

Lokale utbedringer anbefales.

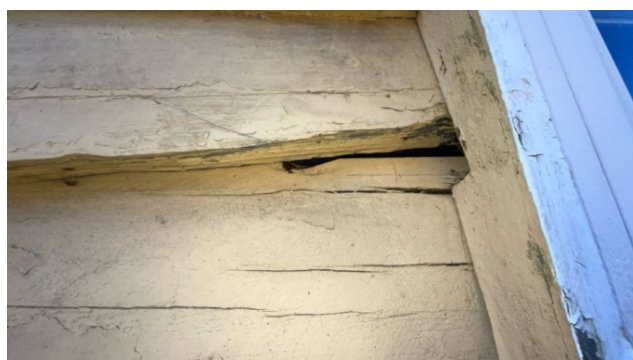
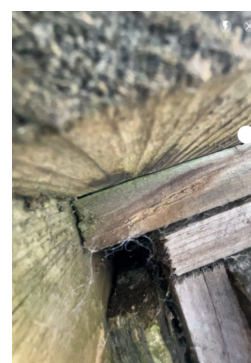
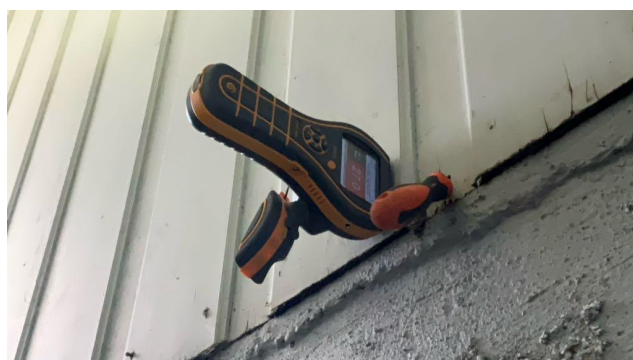
## ! TG 3 Veggkonstruksjon

- Det er påvist fuktskader i veggkonstruksjonen.
- Det er påvist råteskader i veggkonstruksjonen.
- Det er påvist spredte råteskader i bordkledningen.

Det er målt forhøyede fuktverdier på murveggen i 1. etasje mot terreng. Det er stedvis saltutslag, avskallinger og avflasket overflatebehandling på murvegger. Det er fuktskade i veggen i trapperommet ned til kjeller. Det er stedvis ikke registrert lusinger/musebånd. Det er stedvis registrert sprukne panelbord. Stedvis en del avflasket overflatebehandling. Utvendige vinduslister er avsluttet for nære vannbrett, slik at de vil trekke vann og forkorte levetiden. Stedvis værslitt panel. Det er stedvis registrert glipper/utettheter/sår i kledningen. Det er stedvis en del ventiler i kledningen og i muren. Stedvis utettheter hvor kledningen ikke dekker utvendig. Stedvis sprekker/knekt kledning og hvor kledningen/trebord stedvis er litt løse.

- Råteskadet trekledning må skiftes ut.
- Råteskadede konstruksjoner må skiftes ut.
- Konstruksjonene må sikres mot råte, sopp og skadedyr.
- Fuktskadede konstruksjoner må skiftes ut, og årsak til skadene utbedres.

Ytterligere undersøkelser anbefales. Lokale utbedringer anbefales.

**Kostnadsestimat: 50 000 - 100 000**

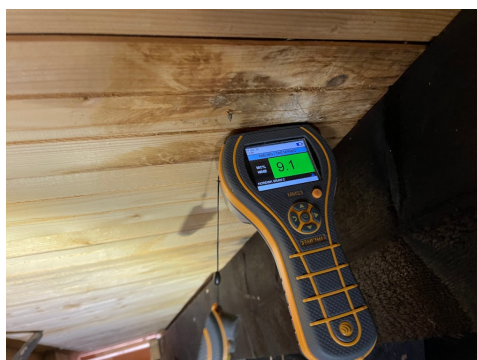
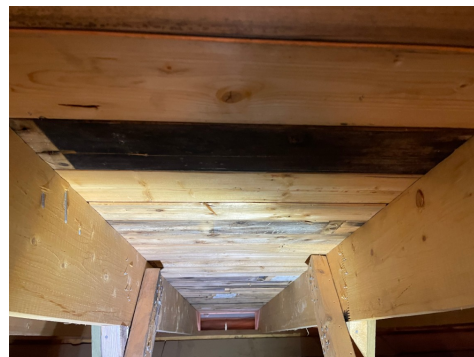
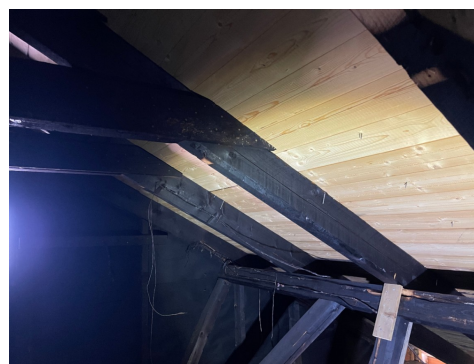
## ! TG 2 Takkonstruksjon/Loft

En del synlig sotmerker etter brann. I den ene delen er taktroa skiftet, men sperrene står igjen. I den andre delen er taktro og undertaket ikke skiftet, her er det kun stedvis merker etter sot. Det er ekskrementer fra mus på loftet. Det er noe synlig svertesopp på undertaket. Det er stedvis registrert fuktmerker på undertaket, men disse var tørre ved måling på befaringsdagen. Tidligere ventilasjonsanlegg som er brannskadet på loftet.

Lokale utbedringer anbefales.

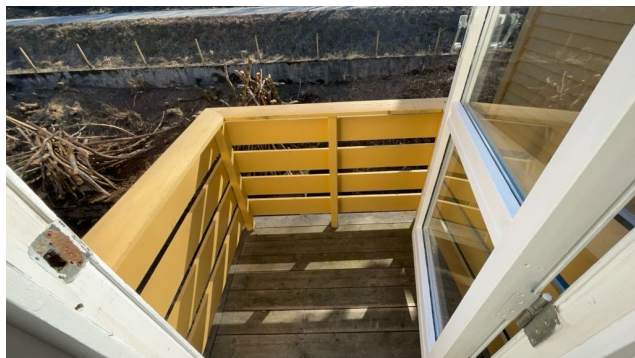
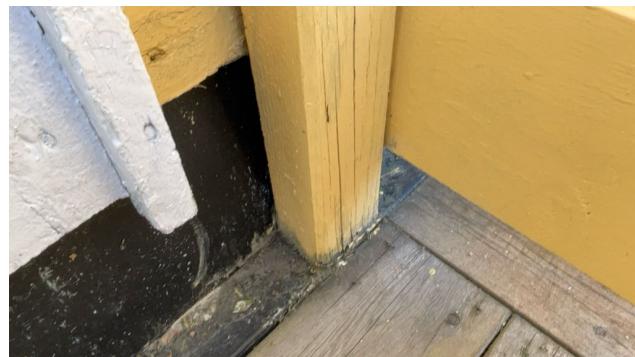
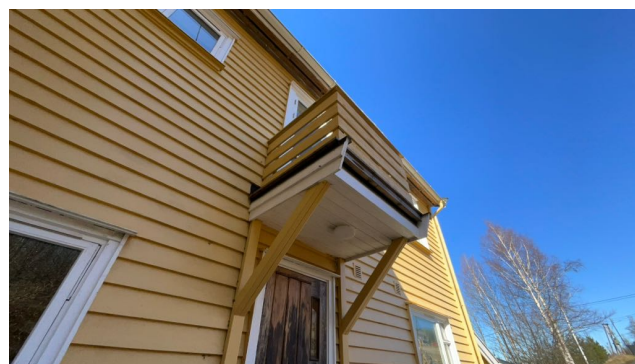
## ! TG 2 Balkonger, terrasser og rom under balkonger

- Det er ikke krav om utbedring av rekkverkshøyde opp til dagens forskriftskrav.

Lokale utbedringer anbefales.

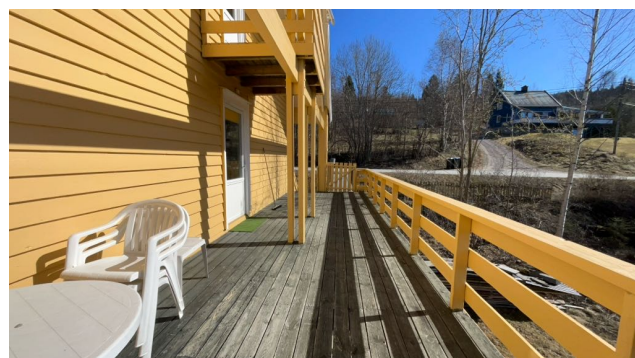
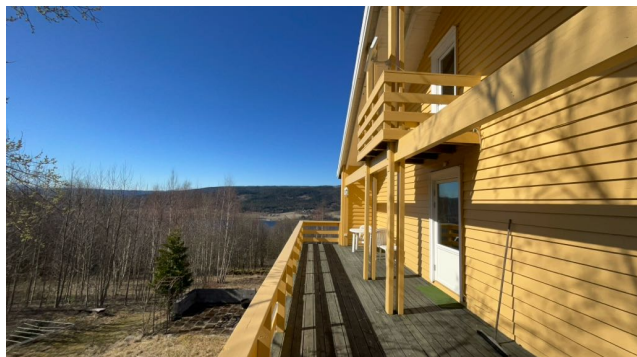
## ! TG 2 Balkonger, terrasser og rom under balkonger - 2 - 3 - 4

- Det er ikke krav om utbedring av åpninger i rekkverk til dagens forskriftskrav.

Lokale utbedringer anbefales.

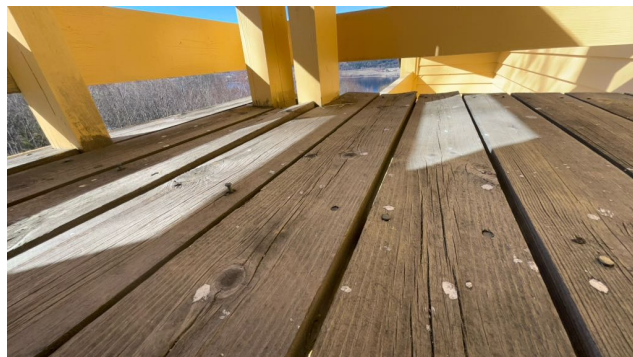
## ! TG 2 Balkonger, terrasser og rom under balkonger - 2 - 3

Veranda oppført i trekonstruksjoner med rekkverk i tre med enkelt takoverbygg (loft). Det er kun montert flat håndløper, noe som ikke er anbefalt fordi vann ofte blir stående på håndløperen og foringer levetiden.

- Det er ikke krav om utbedring av rekkverkshøyde opp til dagens forskriftskrav.

Lokale utbedringer anbefales.

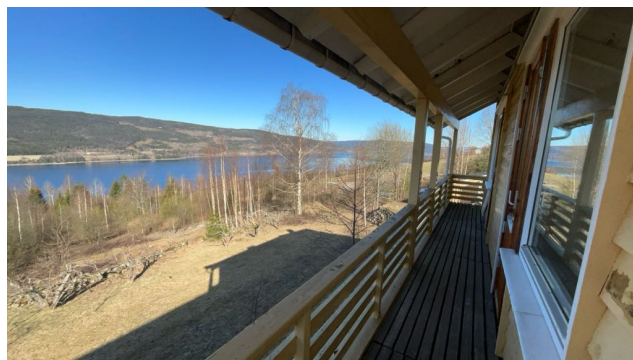
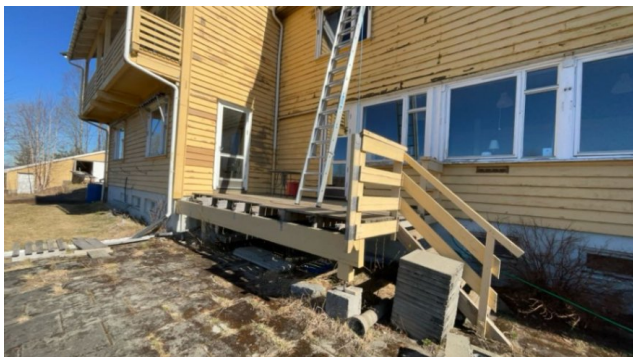
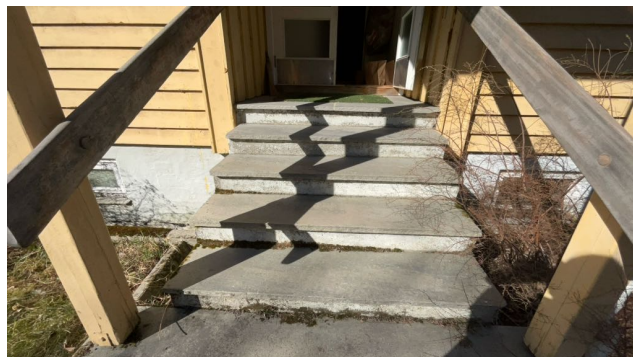
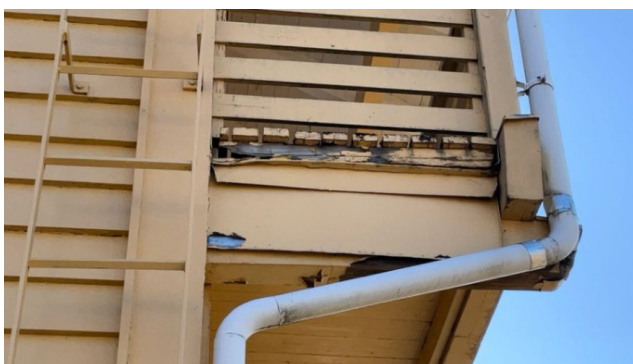
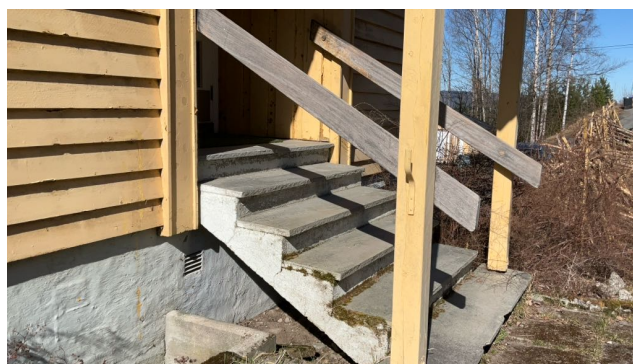
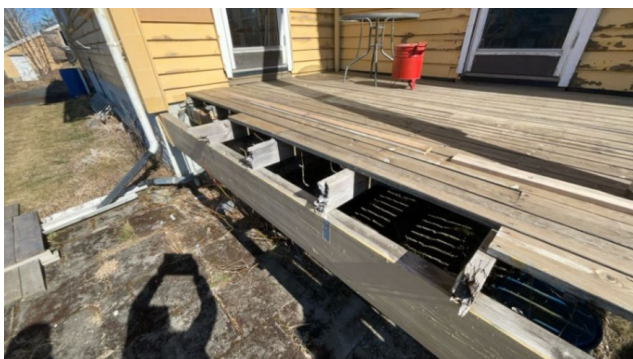
## ! TG 3 Balkonger, terrasser og rom under balkonger - 2

Veranda oppført i trekonstruksjoner med rekkverk i tre med enkelt takoverbygg (2. etasje) og veranda med rekkverk i tre med trapp i tre (1. etasje).

Råteskader må utbedres og rekkverk etableres. Lokale utbedringer anbefales forøvrig.

**Kostnadsestimat: 10 000 - 50 000**

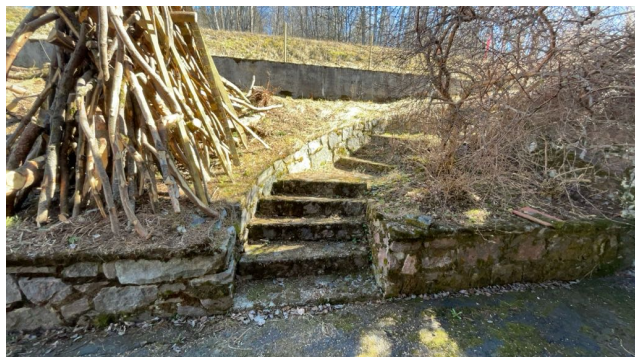
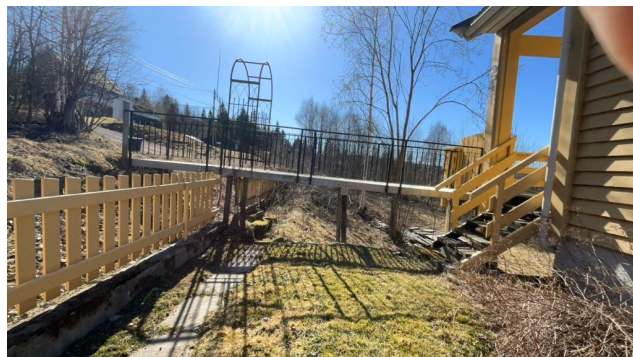
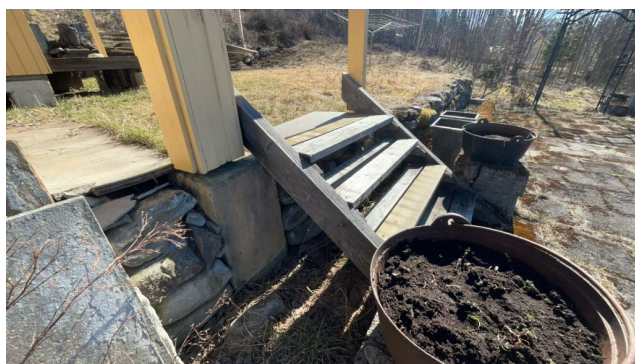
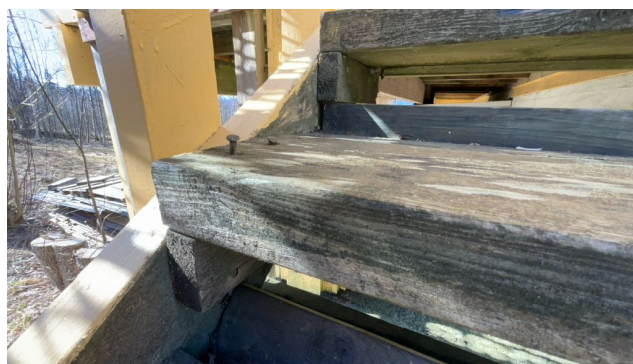
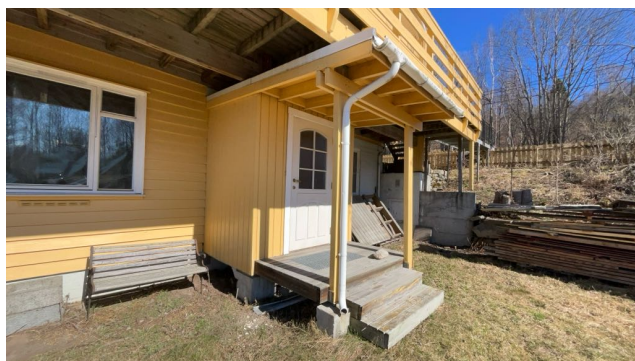
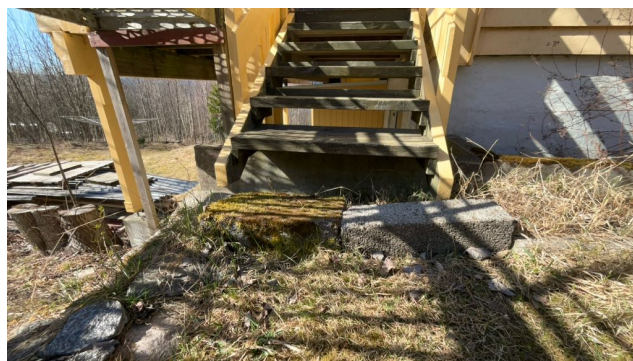
## ! TG 2 Utvendige trapper - 2

Rampe i metall med rekkverk i metall til veranda, og tretrapp med rekkverk i tre til veranda.

- Det er ikke krav om utbedring av rekkverkshøyder opp til dagens krav.

Lokale utbedringer anbefales.

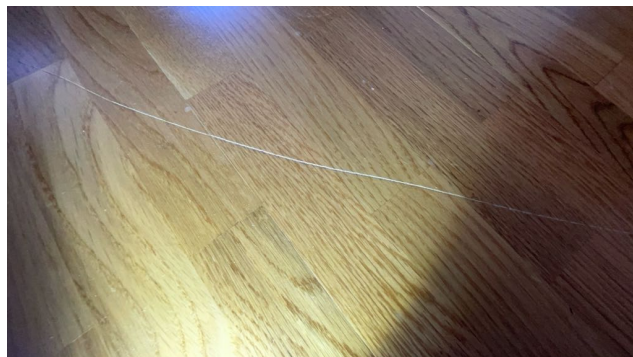
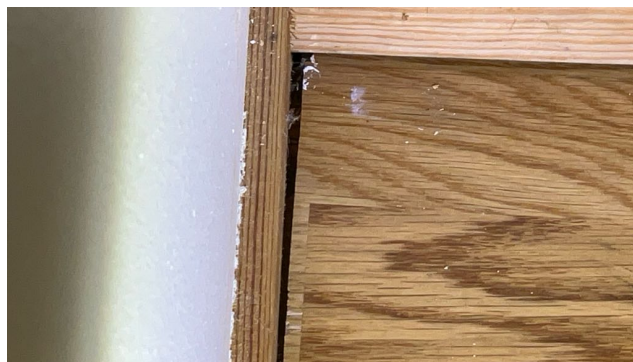
## Etasjeskille/gulv mot grunn

- Det er målt høydeforskjell på mellom 15-30 mm gjennom hele rommet. Tilstandsgrad 2 gis med bakgrunn i standardens krav til godkjente måleavvik.
- Målt høydeforskjell på mellom 10 - 20 mm innenfor en lengde på 2 meter. Tilstandsgrad 2 gis med bakgrunn i standardens krav til godkjente måleavvik.
- Målt høydeforskjell på over 20 mm innenfor en lengde på 2 meter. Tilstandsgrad 3 gis med bakgrunn i standardens krav til godkjente måleavvik.
- Målt høydeforskjell på over 30 mm gjennom hele rommet. Tilstandsgrad 3 gis med bakgrunn i standardens krav til godkjente måleavvik.

Kun delvis inspisert grunnet adkomstforhold. Indikasjoner på forhøyede fuktverdier på kjellergulv og på støpt dekke. Det er registrert stedvis knirk i gulvet/bjelkelaget. Riss/sprekker/bom registrert i betonggulv. Saltutslag og avflasset på støpt dekke og støpt gulv. Armeringskorrosjon flere steder på støpt dekke. Målte avvik er på 20 mm i gang, og på 6 mm på oppforet gulv (Kjeller). Målte avvik er på 17 mm arbeidsrom med kjøkken, og på 10 mm i gang (1. etasje). Målte avvik er på 23 mm i stue, og på 30 mm i en annen stue (2. etasje). På loftet er det målt 20 mm avvik. Møblering og en del gjenstander medførte at rommene ikke hadde helt frie arealer for oppmåling på befaringsdagen. Dette medfører at høydeforskjellen kan være større enn hva som fremkommer av målingen, og at planhetsavviket/eventuelt behov for tiltak kan endres når møbler flyttes.

Konsekvens/tiltak er vurdert iht. planhetsavviket som faktisk er målt på befaringsdagen, møblering/tilgjengelighet tatt i betraktning. Ytterligere tiltak kan være nødvendig hvis etasjeskiller viser seg skjevere enn hva tilgjengelig oppmåling på befaringsdagen viser.

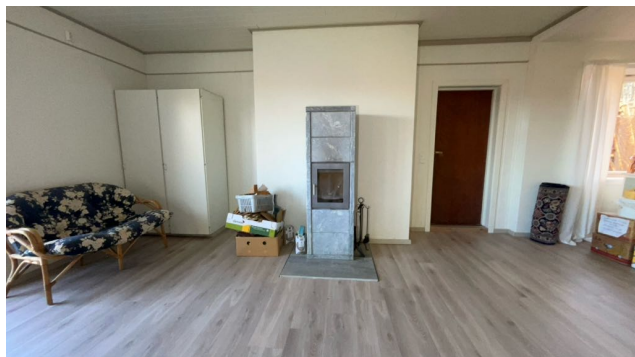
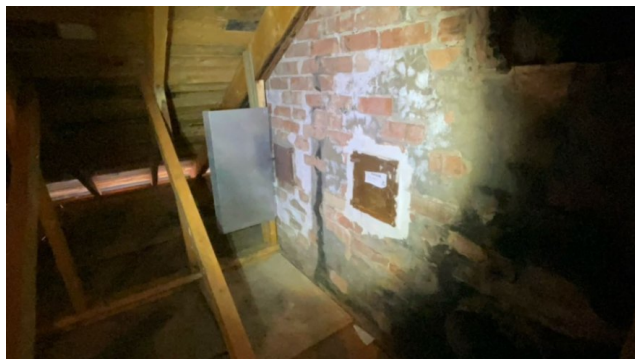
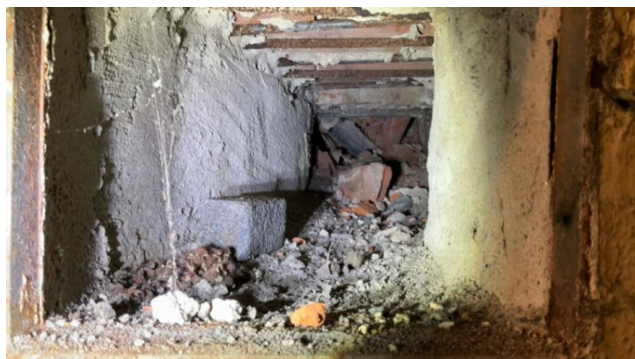
## ! TG 3 Rom Under Terreng

Kjelleren er delvis innredet med utforede vegger og er delvis en grovkjeller. Støpt gulv på grunn. Oppforet gulv stedvis. Hulltaking er foretatt og det er påvist avvik i konstruksjonen.

- Det er gjennom hulltaking påvist høyt fuktnivå inne i trekonstruksjonen i hulltakingen, men ikke påvist fuktskader i dette området. Høy luftfuktighet kan over tid føre til muggvekst eller sverting av materialer. Samtidig kan materialer og konstruksjoner bli ødelagt.
- Det er påvist fuktighet i oppforet tregulv i underetg/kjeller, og det er derfor ikke foretatt hulltaking.
- Det er påvist indikasjoner på noe fuktgjennomtrenging i kjellergulv.
- Det er påvist indikasjoner på noe fuktgjennomtrenging inn i kjellermur.
- Det er registrert typisk "kjellerlukt"
- Det er høy luftfuktighet i kjelleren med stor fare for en skadeutvikling
- Det er registrert fuktskjolder/fuktskader på overflater.
- Det er registrert insekter - symptom på fuktig miljø

Det er synlig soppangrep fra oppforet tregulv med fuktskader. Det er stedvis registrert muggdannelser. Stedvis riss/sprekker i betonggulv. Stedvis synlige fuktmerker. Begrenset inspisert grunnet adkomstforhold. Utilstrekkelige ventilasjonsforhold i kjelleren. Det er registrert saltutslag. Bom registrert i betonggulv. Indikasjoner på forhøyede fuktverdier ved enkle fuktsøk på vegger og gulv. Gulvet har sannsynligvis ikke etablert fuktsperre mot grunn da dette ikke var normalt byggeåret tatt i betraktning. Det er registrert råteskadet treverk.

- Alt av organiske materialer må fjernes.
- Påviste skader må utbedres.
- Ytterligere undersøkelser må foretas for å få kartlagt årsak og omfanget på eventuelle skader.
- Det påviste fuktnivå gir grunn til å overvåke konstruksjonen jevnlig for å se utvikling over tid, og eventuelt foreta tiltak for å unngå fuktskader.

Ytterligere undersøkelser anbefales. Kostnadsestimatet gjelder kun fjerning av organiske materialer (oppforede gulv og utforede vegger). Lokale utbedringer anbefales forøvrig.

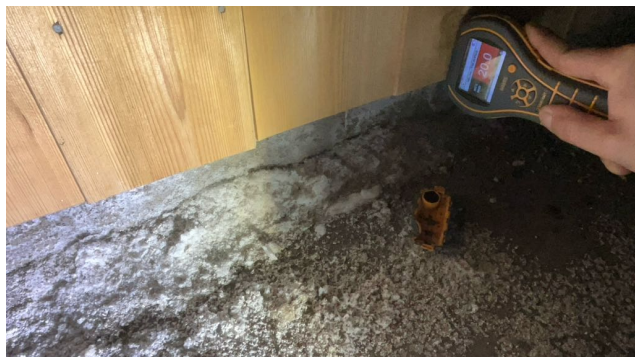
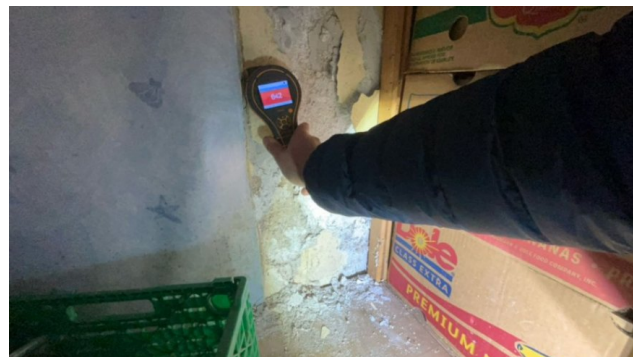
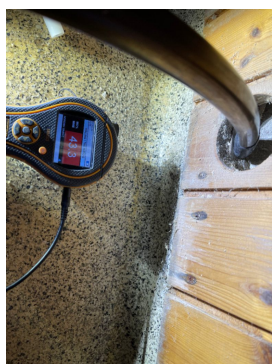
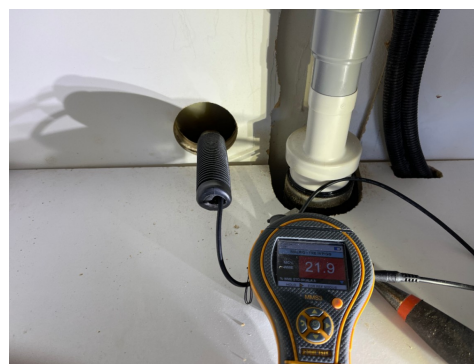
## ! TG 2 Rom Under Terreng - 2

- Det er gjennom hulltaking påvist høyt fuktnivå inne i trekonstruksjonen i hulltakingen, men ikke påvist fuktskader i dette området. Høy luftfuktighet kan over tid føre til muggvekst eller sverting av materialer. Samtidig kan materialer og konstruksjoner bli ødelagt.
- Det er påvist indikasjoner på noe fuktgjennomtrenging inn i kjellermur.

Det er plast i konstruksjonen i hullet som ble boret, noe det ikke skal være. Hullet ble ikke visuelt inspisert grunnet adkomst, det ble kun målt fukt (grunnet manglende adkomst). Indikasjoner på forhøyede fuktverdier ved enkle fuktsøk på vegger og gulv. Begrenset inspisert grunnet adkomstforhold. Utilstrekkelige ventilasjonsforhold i kjelleren.

- Det påviste fuktnivå gir grunn til å overvåke konstruksjonen jevnlig for å se utvikling over tid, og eventuelt foreta tiltak for å unngå fuktskader.
- Ytterligere undersøkelser anbefales. Tapet e.l på vegger bør fjernes.

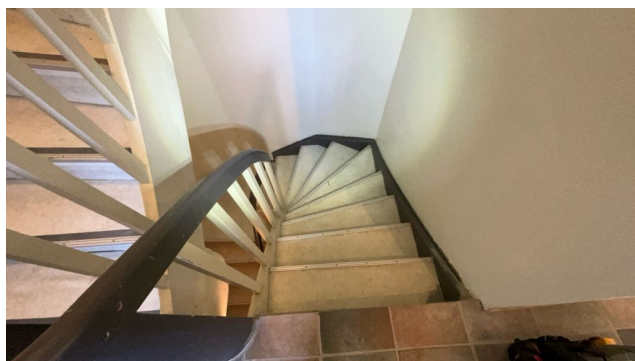
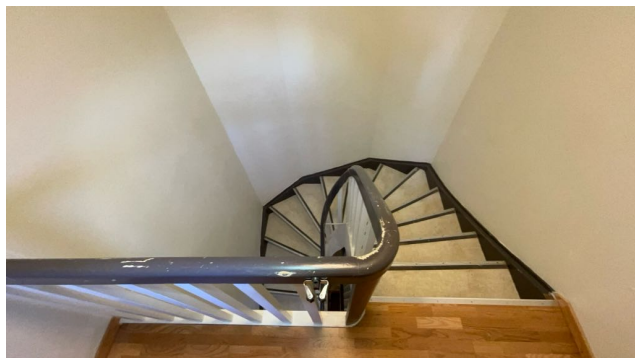
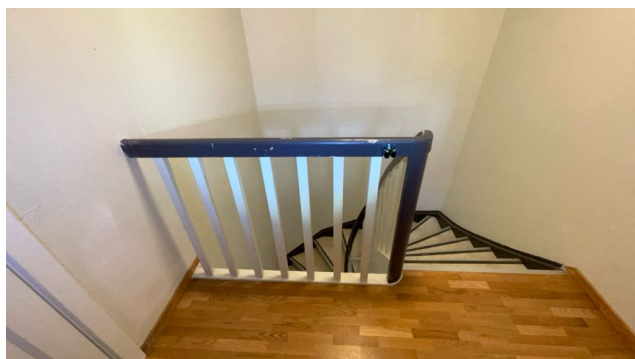
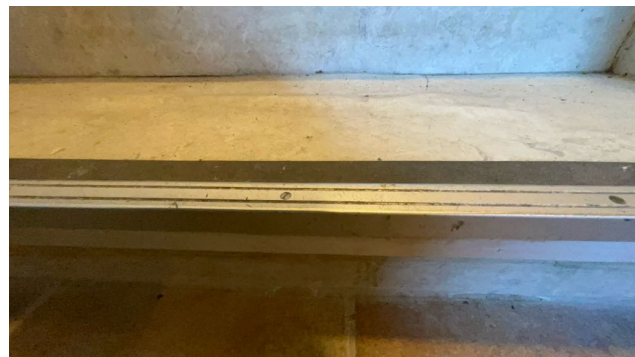
## ! TG 2 Innvendige trapper - 2 - 3

Støpt trapp.

- Håndløper bør monteres, men det var ikke krav på byggetidspunktet.

Lokale utbedringer anbefales.

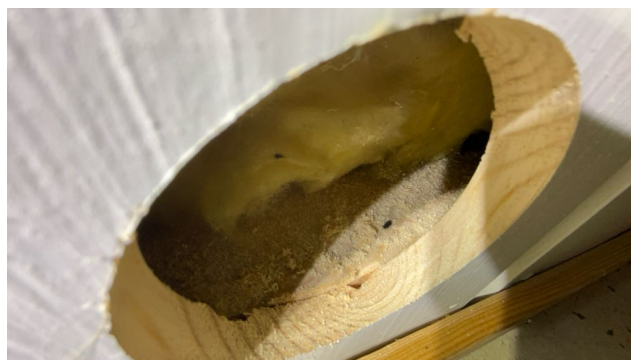
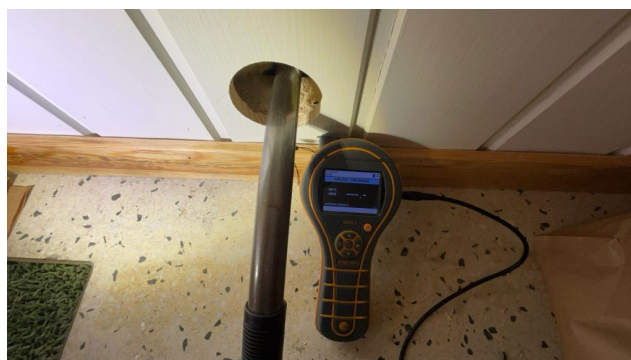
### ! TG 0 Tilliggende konstruksjoner våtrom

Hulltaking er foretatt uten å påvise unormale forhold. Det er registrert museekskremer, noe som tyder på utettheter i ytterveggen.

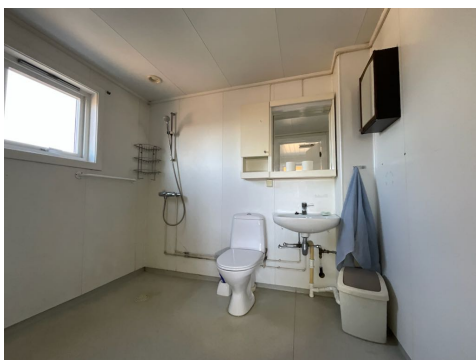
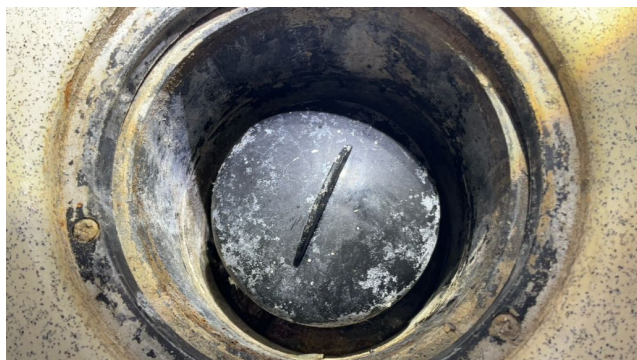
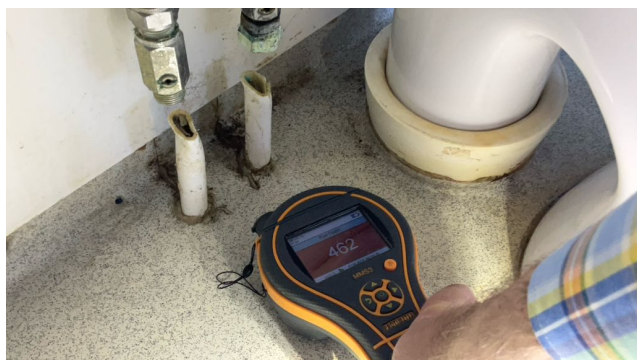
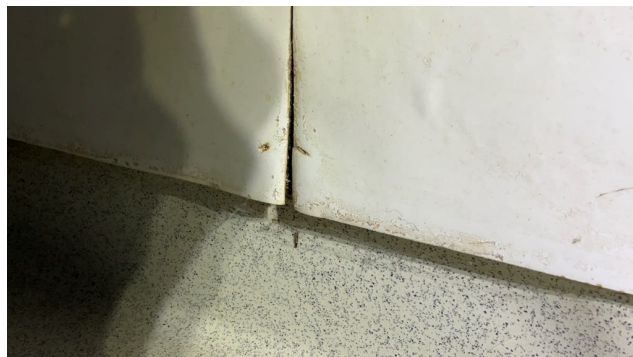
### ! TG 3 Generell

Det er målt indikasjon på forhøyede fuktverdier på gulvet ved toalett. Utette rør-gjennomføringer registrert i våtsone i vegg. Ufagmessig utførelse av belegget i hjørner. Vindu plassert i våtsone. Plater har sprekker/utettheter/fuktskader. Belegget er ikke ført langt nok opp på rør. Belegget har stedvis løsnet fra underlaget. Kun naturlig ventilasjon. Eksponert trefiber i underkant av baderomsplater. Sannsynlig at det kan være fuktskade i ytterveggen. En må forvente generell oppgradering av våtrommets tettesjikt/membran for at våtrommet skal tåle en normal bruk etter dagens krav (tett våtsone). En samlet TG 3 for rommet er satt med bakgrunn i alder og nevnte forhold.

- Våtrommet må totalrenoveres. Alle forhold med tettesjikt, våtsone, sluk m.m. må dokumenteres.

Kostnadsestimat: 100 000 - 300 000

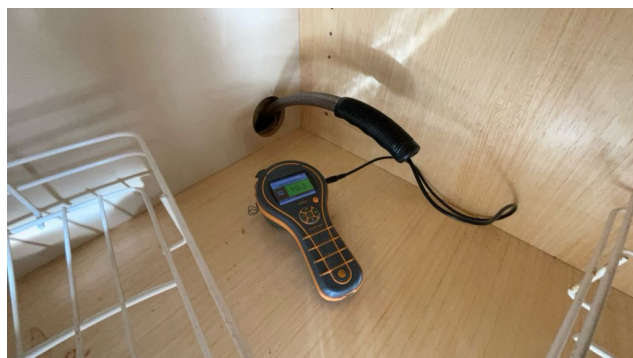
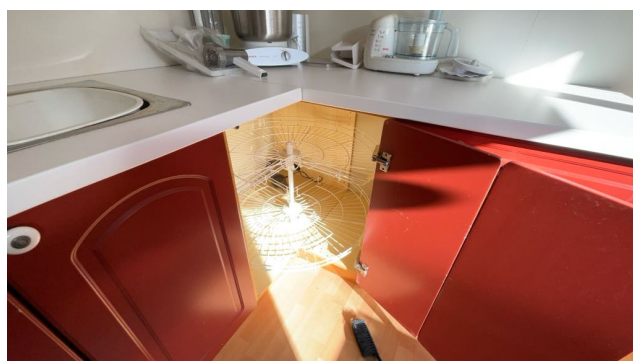
### TG 0 Tilliggende konstruksjoner våtrom

Hulltaking er foretatt uten å påvise unormale forhold. Siden målingen var meget vanskelig innerst i et kjøkkenskap (hjørne med karusell) er kun fuktmåling utført, ikke visuell inspeksjon.

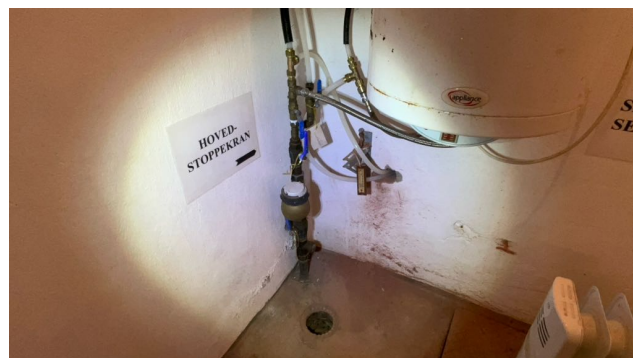
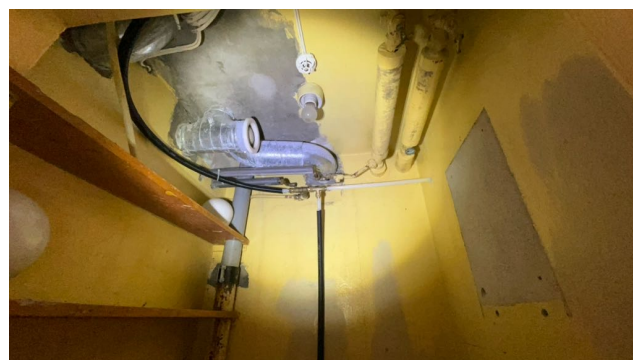
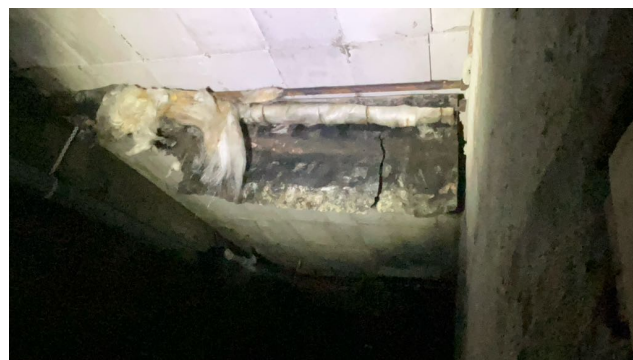
- Det er påvist at eventuelt lekkasjevann fra rør i rør system ikke ledes til sluk eller annen kompensere løsning.
  - Mer enn halvparten av forventet brukstid er passert på innvendige vannledninger.
  - Det er irr på rør.
  - Det er redusert vannmengde/trykk ved samtidig tapping i kraner.
  - Det mangler tettemuffer i enden av varerør på rør-i-rør-system.
  - Rørkursene på rør-i-rør systemet på vannledninger er ikke merket.
- Noe rust stedvis på rør. Slange/tapping i kjeller (bøttekott) er helt løs.

- Rørkurser på rør-i-rør system bør merkes.
- Det er ikke behov for utbedringstiltak siden anlegget fungerer i dag, men ut ifra alder kan skader plutselig oppstå på eldre anlegg.
- Det bør foretas tiltak på anlegget som sikrer bedre løsning på eventuelt lekkasjevann fra rør i rør system.

- Det må monteres tettemuffer i enden av varerørene.
- I forbindelse med oppgradering av våtrom vil det være naturlig med utskiftning av rør.
- Tidspunkt for utskiftning av vannledninger nærmer seg.

Tapping på bøttekott må festes.

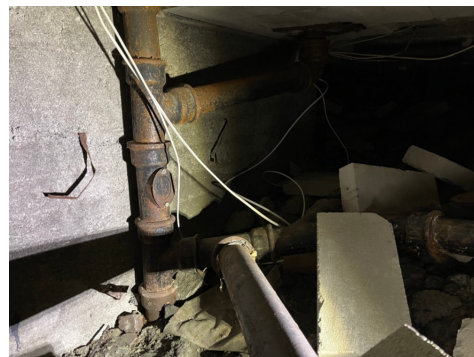
### ! TG 2 Avløpsrør

Det er avløpsrør av plast og støpejern.

- Det er ikke påvist tilfredsstillende lufting av avløpsanlegget.
  - Mer enn halvparten av forventet brukstid er passert på innvendige avløpsledninger.
  - Det er påvist at avløpsrør av jern har rustskader.
- Kun deler av avløpsrør har lufting. Stedvis noe synlig rust på rør.

- Overvåk tilstanden jevnlig. For å få tilstandsgrad 0 eller 1 må røranlegget skiftes ut, men tidspunktet for når dette er nødvendig er vanskelig å si noe om. Ved renovering, påse at røranlegget dokumenteres av fagperson.
- Skal avviket lukkes må løsning på lufting av kloakk dokumenteres/fremvises.
- I forbindelse med oppgradering av våtrom vil det være naturlig med utskiftning av rør.
- Det er ikke behov for utbedringstiltak siden anlegget fungerer i dag, men ut ifra alder kan skader plutselig oppstå på eldre anlegg.

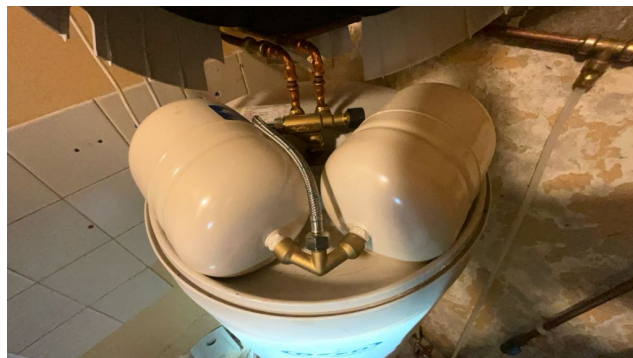
## ! TG 2 Varmtvannstank

Varmtvannstanken er på ca. 200 liter.

- Det bør etableres tilfredsstillende avrenning eller lekkasjesikring ved varmtvannstank.

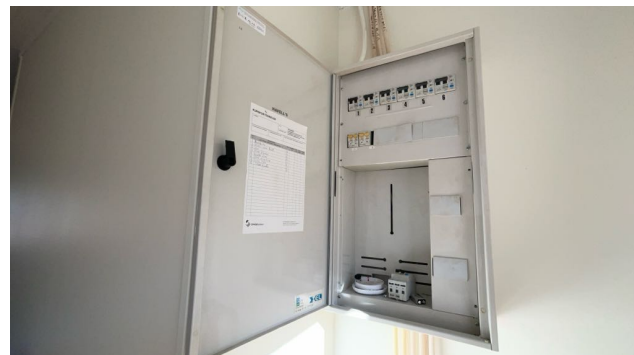
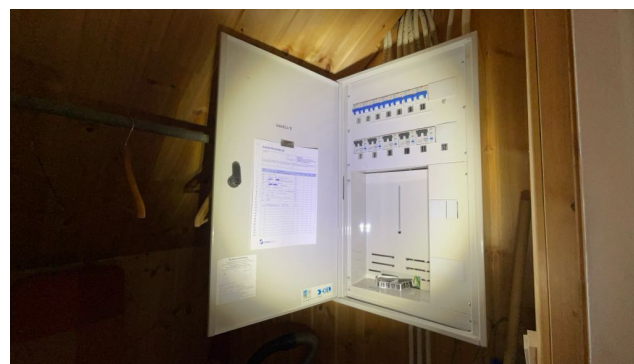
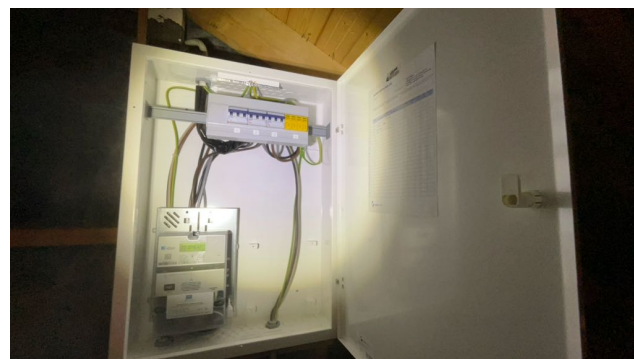
**Ja** Der det er uinnredet er ikke strømanlegget ferdigstilt. Kjelleren har ikke lenger strøm, kun lys fra sikringsskap oppe. Det er stedvis registrert utilstrekkelig klamring/festing av ledninger. Utettheter rundt en ledningsgjennomføring i bunn av et sikringsskap. Ødelagt deksel på en lysbryter. På generelt grunnlag anbefales ytterligere undersøkelser av elektrisk anlegg av eldre dato og uten dokumentasjon. Kontrollen bør gjennomføres av kvalifisert elektrofaglig person som f. eks en el-takstmann e.l. Kostnadsestimatet gjelder kun stedvis klamring, tetting av hull og utskifting av bryter.

Kostnadsestimat: Under 10 000

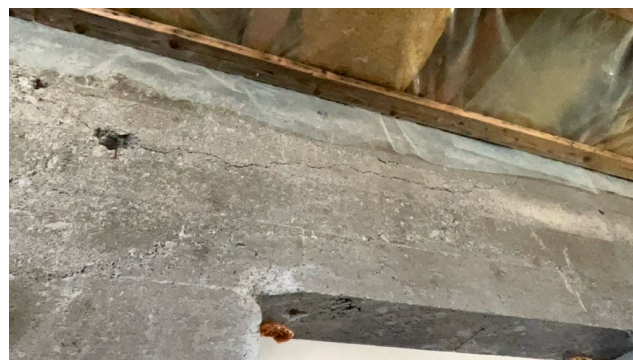
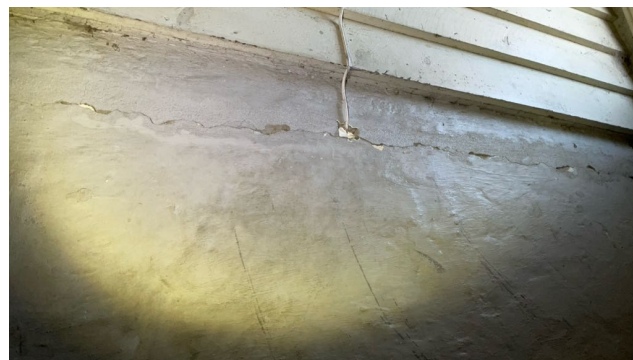
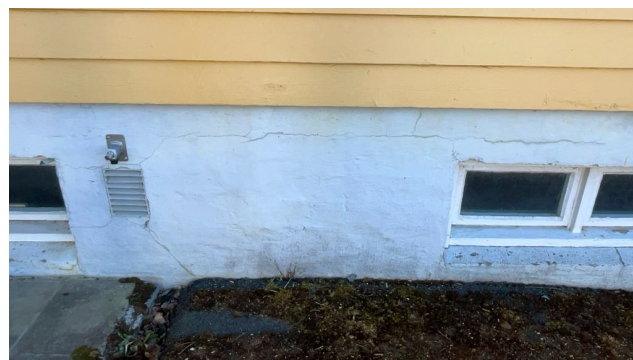
- Det er registrert horisontalriss som er symptom på jordtrykk.
- Det er registrert skråriss som er symptom på setninger.
- Grunnmuren har sprekkdannelser.

Det er sprekker i delevegger. Det er stedvis avflasket overflatebehandling på grunnmur. Bygningsdelen var stedvis ikke tilgjengelig for inspeksjon. Det er registrert synlige fuktmerker. Avskallet puss stedvis på muren. Bom i puss flere steder. Grunnmuren er en særlig fuktutsatt konstruksjon og har høy skadefrekvens. Det er registrert stedvis saltutslag. Det er registrert indikasjon på forhøyede fuktverdier på muren.

Lokale utbedringer anbefales.

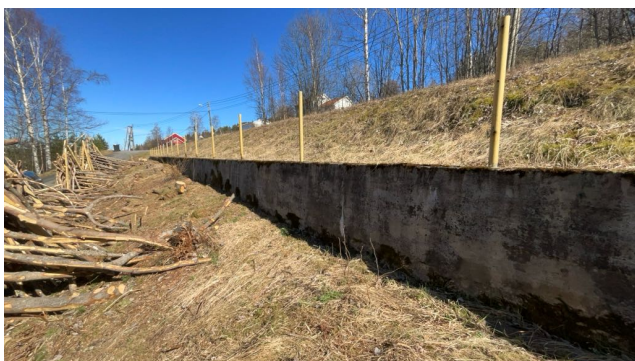
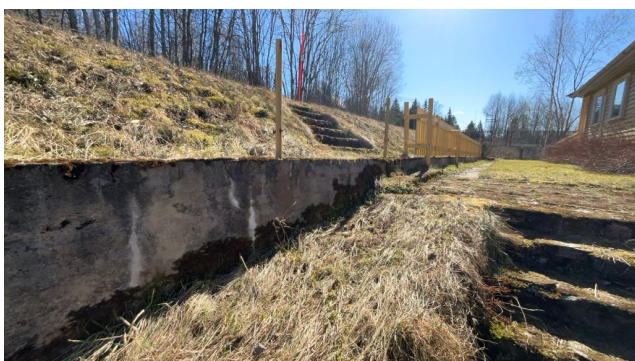
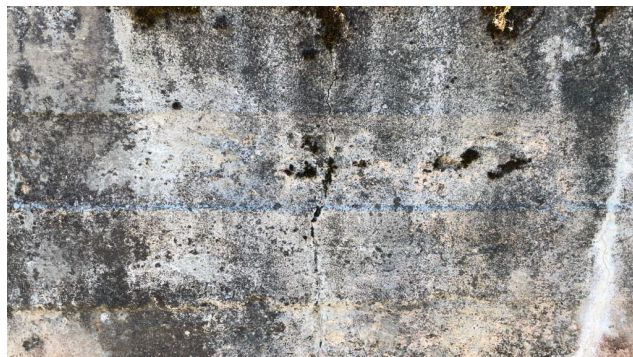
- Det er påvist mindre sprekker og/eller skjevheter i muren.

- Det er ikke behov for utbedringstiltak.

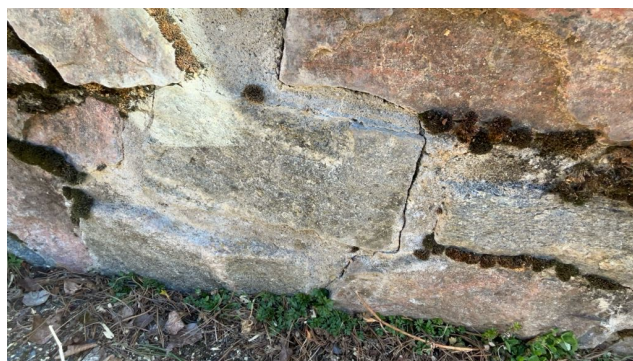
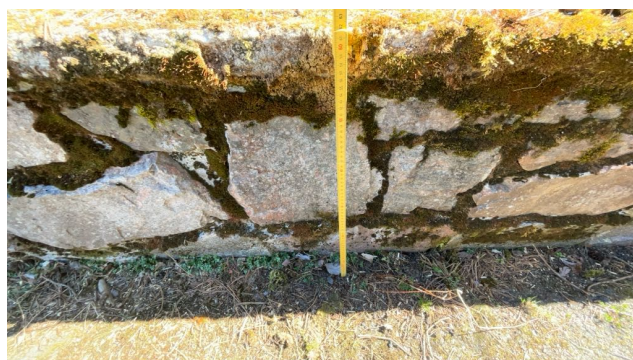
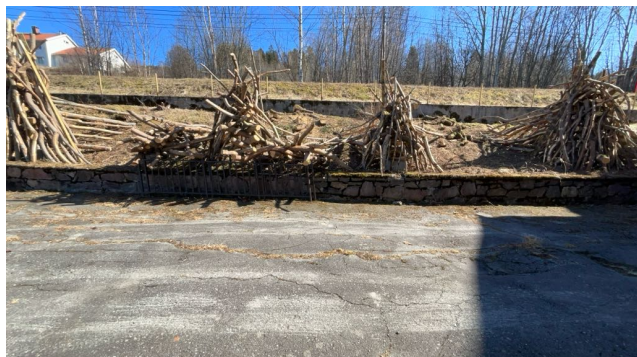
## ! TG 3 Forstøtningsmurer - 2

Forstøtningsmur med naturstein og mur/betong.

- Det er påvist mindre sprekker og/eller skjevheter i muren.
- Det er påvist større sprekker og/eller skjevheter i muren.
- Det mangler rekkverk/annen sikring på forstøtningsmuren(e) ut ifra dagens krav.

- Rekkverk/annen sikring på forstøtningsmur må settes opp/utbedres.
- Lokal utbedring må utføres.

Kostnadsestimat: 100 000 - 300 000

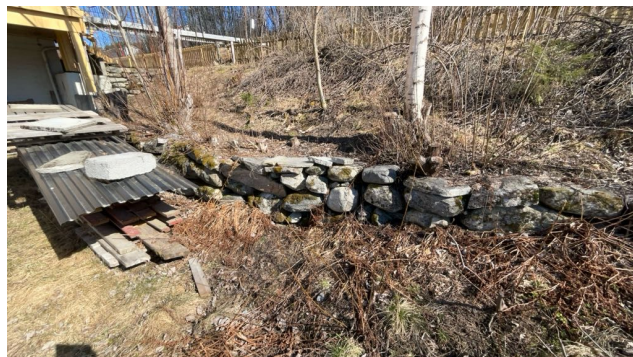
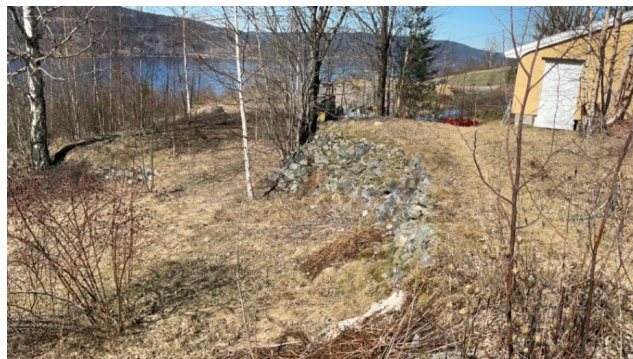
## ! TG 2 Forstøtningsmur - 2 - 3

Forstøtningsmur er av naturstein og en mindre del i mur/betong.

- Det er påvist mindre sprekker og/eller skjevheter i muren.

- Lokal utbedring må utføres.

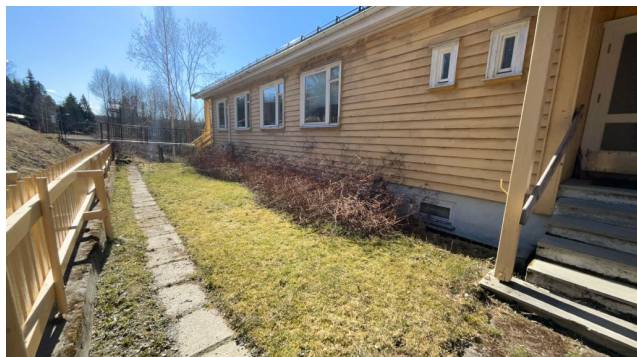
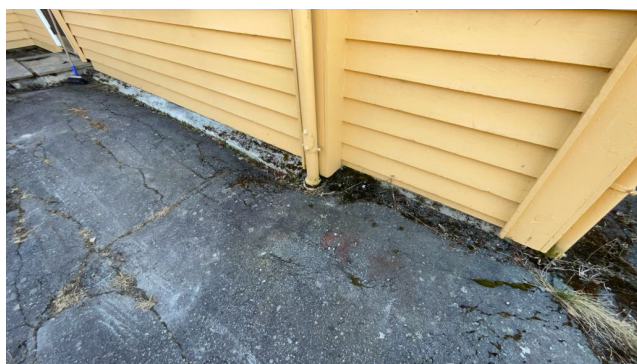
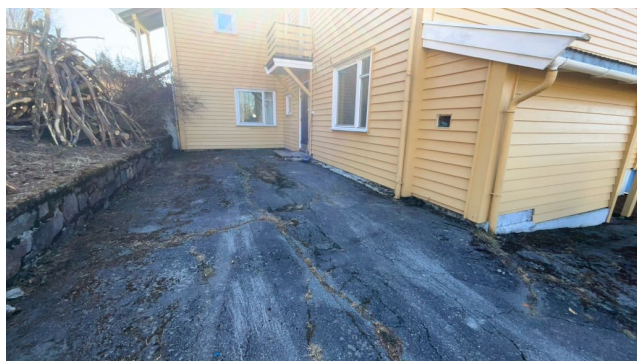
Boligen ligger i skrånende terreng.

Anbefalt fallforhold på utvendig terreng er 1:50, 3 meter fra grunnmuren.

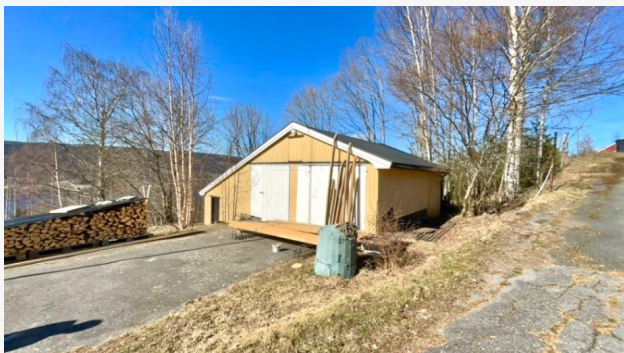
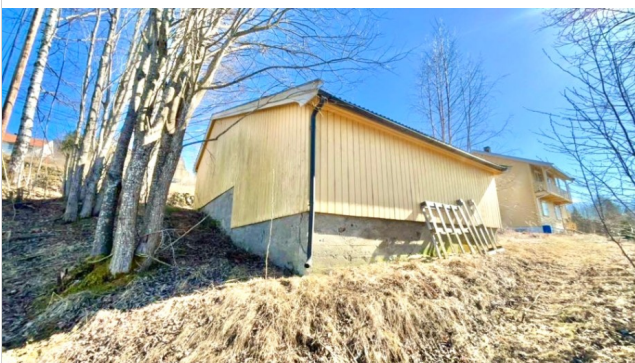
## Garasje

Sprekker i grunnmuren.

Frostspengte nedløpsrør og nedbygninger i takrenner.
