Hornslivegen 241, 2866 ENGER

**Innholdsrik eiendom med landlig beliggenhet - gode utsiktsforhold mot Randsfjorden - stort potensiale.**

# Tilstandsrapport

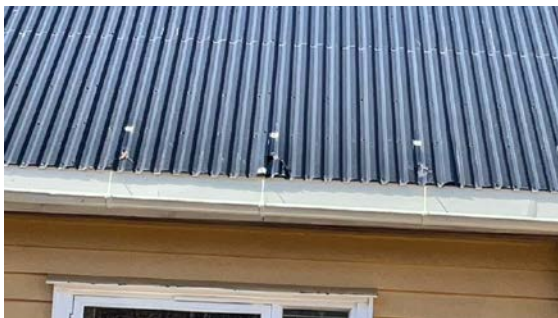
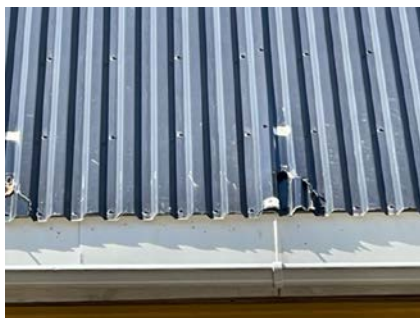
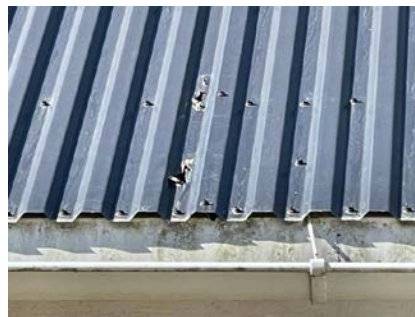
- Det er påvist skader eller avvik på selve taktekingen.
- Mer enn halvparten av forventet brukstid er passert på undertak.

Det er hull/skader stedvis i takplatene etter at snøfangere som satt her har falt ned. Stedvis mangler taktro/undertak. Dette gjelder i hovedsak sammenføyning av skjøter.

Lokale utbedringer må gjennomføres.

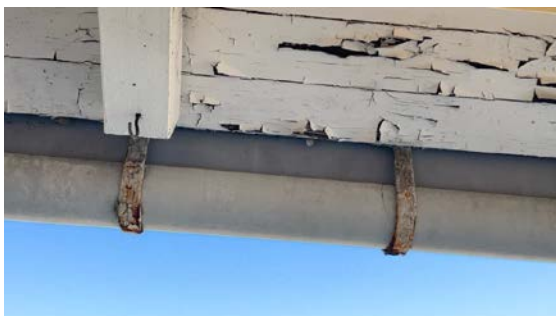
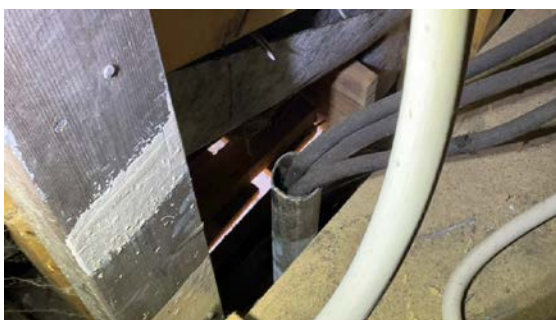
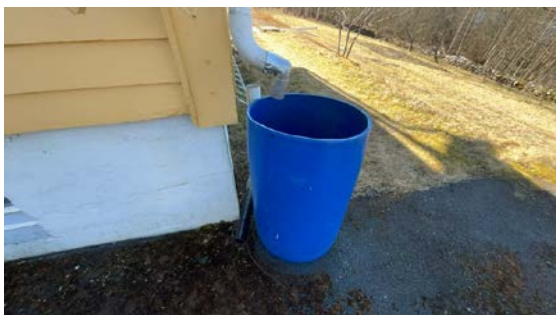
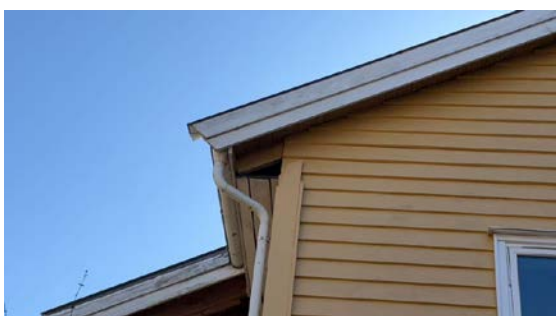
### ! TG 2 Nedløp og beslag

Takrenneren er besiktiget fra bakkenivå. Fallet på takrenner er ikke kontrollert. Det er stedvis frostsprengte nedløpsrør. Stedvis avflasset overflatebehandling på beslag. Rust stedvis på takrenneklemmer og takrenner. Det er en del avflasset overflatebehandling på gesimser med stedvis fuktmerker. Det er stedvis registrert bulker på nedløpsrør og beslag. Stedvis ingen synlig fuglenetting i gesimser. Det er stedvis utttheter i gesims med stedvis manglende trebord i ender/avslutninger. Nedløp er stedvis kun ført videre ut i løse renner, på heller eller til plastbalje. Nedløpene er ført ned i grunnen, og videre system derfra er ukjent. Det er stedvis utttheter i mellom skjøter på nedløp. Det er skjevheter i snøfangere mot veggen.

Lokale utbedringer anbefales.

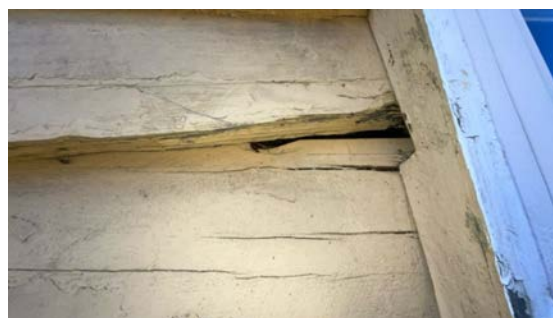
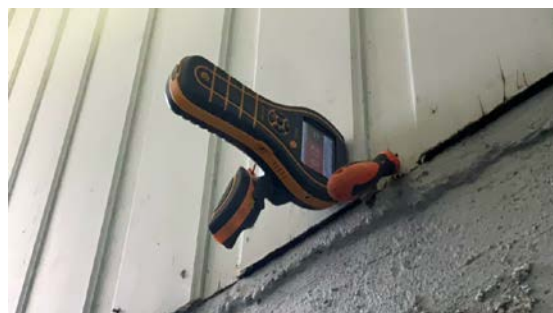
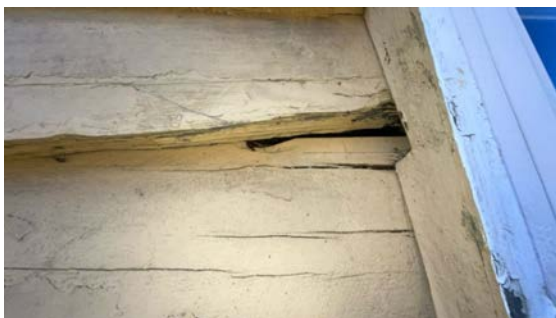
## ! TG 3 Veggkonstruksjon

- Det er påvist fuktskader i veggkonstruksjonen.
- Det er påvist råteskader i veggkonstruksjonen.
- Det er påvist spredte råteskader i bordkledningen.

Det er målt forhøyede fuktverdier på murveggen i 1. etasje mot terreng. Det er stedvis saltutslag, avskallinger og avflasset overflatebehandling på murvegger. Det er fuktskade i veggen i trapperommet ned til kjeller. Det er stedvis ikke registrert lusinger/musebånd. Det er stedvis registrert sprukne panelbord. Stedvis en del avflasset overflatebehandling. Utvendige vinduslister er avsluttet for nære vannbrett, slik at de vil trekke vann og forkorte levetiden. Stedvis værslitt panel. Det er stedvis registrert glipper/utettheter/sår i kledningen. Det er stedvis en del ventiler i kledningen og i muren. Stedvis utettheter hvor kledningen ikke dekker utvendig. Stedvis sprekker/knekt kledning og hvor kledningen/trebord stedvis er litt løse.

- Råteskadet trekledning må skiftes ut.
- Råteskadede konstruksjoner må skiftes ut.
- Konstruksjonene må sikres mot råte, sopp og skadedyr.
- Fuktskadede konstruksjoner må skiftes ut, og årsak til skadene utbedres.

Ytterligere undersøkelser anbefales. Lokale utbedringer anbefales.

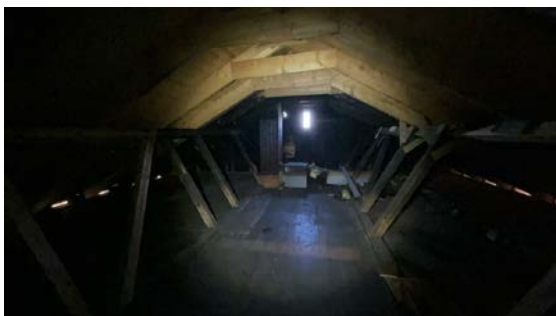
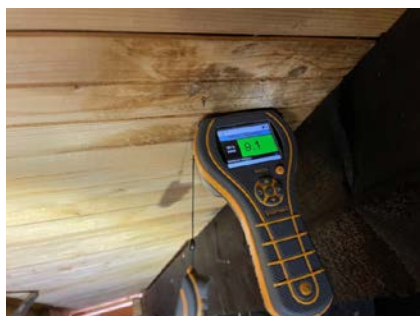
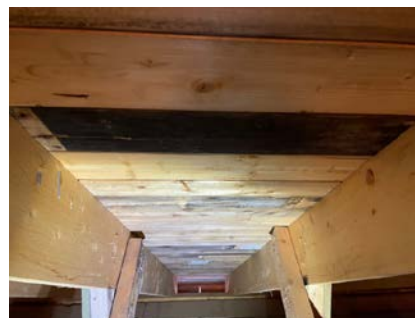
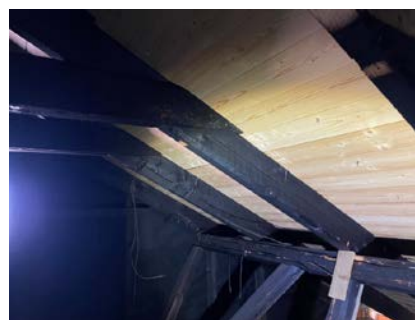
## ! TG 2 Takkonstruksjon/Loft

En del synlig sotmerker etter brann. I den ene delen er taktraa skiftet, men sperrene står igjen. I den andre delen er taktrao og underket ikke skiftet, her er det kun stedvis merker etter sot. Det er ekskrementer fra mus på loftet. Det er noe synlig svertesopp på undertaket. Det er stedvis registrert fuktmerker på undertaket, men disse var tørre ved måling på befaringsdagen. Tidligere ventilasjonsanlegg som er brannskadet på loftet.

Lokale utbedringer anbefales.

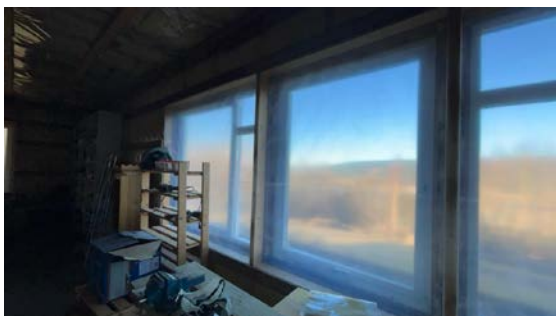
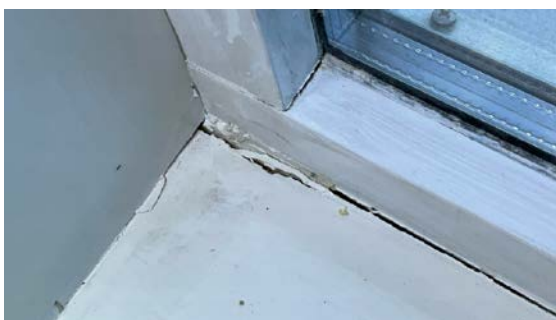
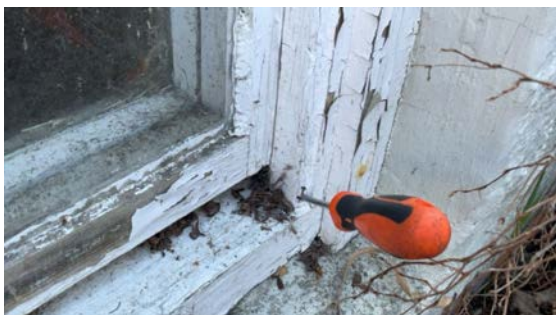
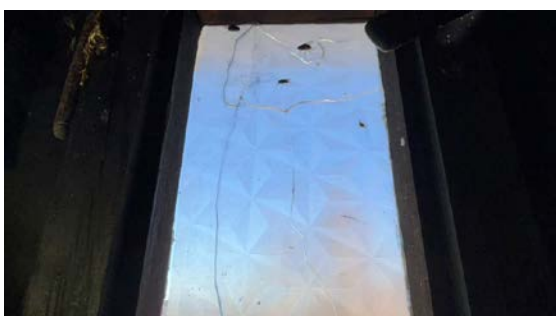
## ! TG 2 Vinduer

- Det er påvist at enkelte vinduer er vanskelig å åpne/lukke.
- Det er påvist avvik rundt innsetningsdetaljer.
- Det er påvist noen glassruter som er punktert eller sprukne.
- Det er påvist tegn på innvendig kondensering av enkelte vindusglass.
- Karmene i vinduer er slitte og det er sprekker i treverket.

Lokale utbedringer anbefales.

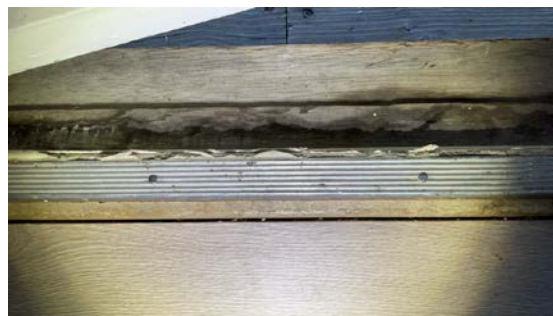
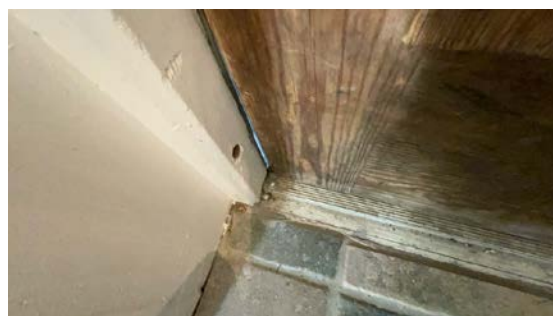
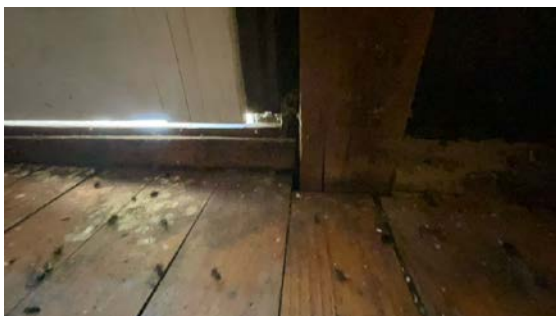
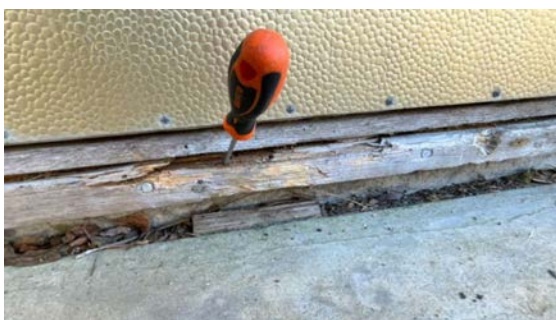
! TG 2 Dører

- Det er påvist avvik rundt innsettsdetaljer.
- Det er påvist dører som er vanskelig å åpne eller lukke.
- Det er påvist tegn på innvendig kondensering av enkelte glass.
- Det er påvist utetthet/åpning mellom dørblad og dørkarm. Dvs. at kald trekk kan oppstå.
- Karmene i dører er værslitte utvendig og det er sprekker i trevirket.

Det er registrert stedvis løse dørhåndtak. Det er registrert slitasje/manglende overflatebehandling. Karmene er noe værslitte utvendig, og det er små sprekker i trevirket. Enkelte sår/riper registrert. Det er stedvis slitte/manglende/løse tettelister. Det er stedvis store utettheter under verandadøren i loftetasjen og døren, og det er kun festet en enkel slå med metallplugg/stang e.l. Det er noe råte i list under inngangsdøren hvor det også er noe knekt trevirke. Det mangler stedvis beslag under døra. Det er målt forhøyede fuktverdier i dør ned til kjelleren via innebygget trapp, og det er sår i nedkant av døren her. Stedvis manglende utforinger rundt dører.

- Dører må justeres.

Lokale utbedringer anbefales.

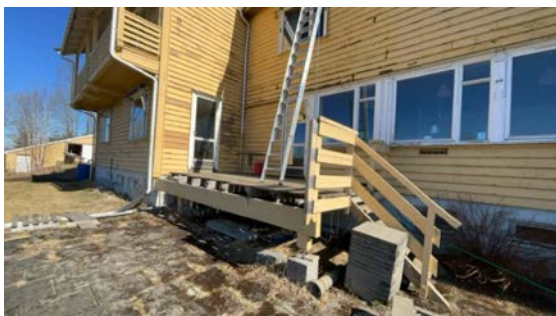
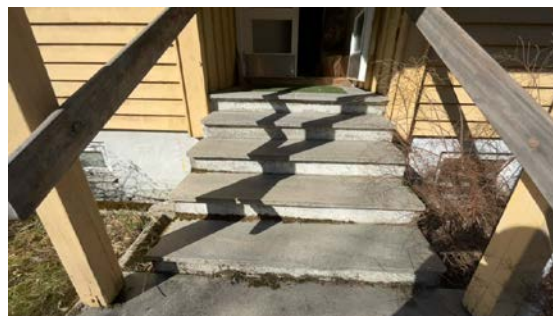
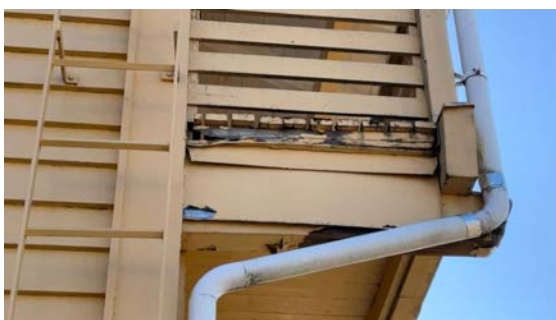
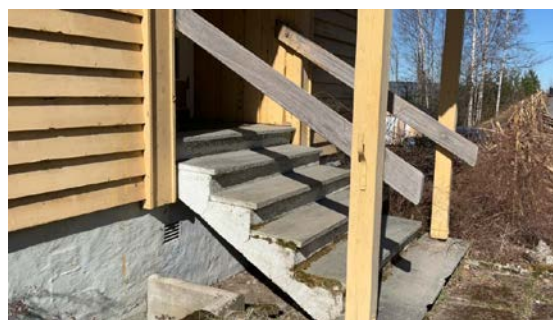
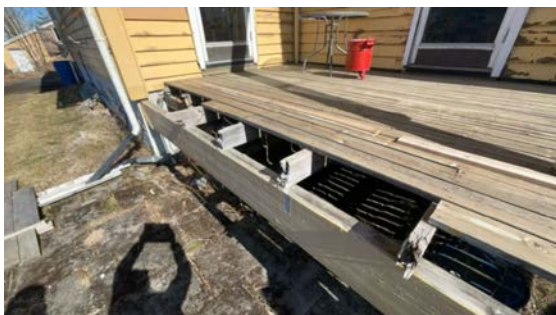
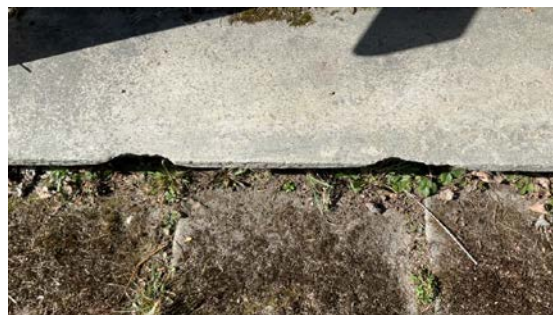
## ! TG 3 Balkonger, terrasser og rom under balkonger - 2

- Det er påvist fukt-/råteskader i konstruksjonen.
- Rekkverket er for lavt i forhold til dagens krav til rekkverkshøyder.

Veranda 1. etasje: Grunnet snøras fra taket er det manglende rekkverk og skader på bjelker med manglende trebord og avslutninger. Det mangler også rekkverk på den ene siden av trappa til veranda. Trapp fundamentert direkte på terreng vil kunne bevege seg som følge av setninger i grunnen og tele. Rekkverket på trapp/veranda er noe løst. Det er stedvis værslitte/avflasset rekkverk/trebord. Det er registrert skjevheter i konstruksjoner.

- Råteskadede konstruksjoner må skiftes ut.
- Råteskadede trekledning må skiftes ut.
- Gjennomføre ytterligere undersøkelser og foreta utbedring av skade.

Råteskader må utbedres og rekkverk etableres. Lokale utbedringer anbefales forøvrig.

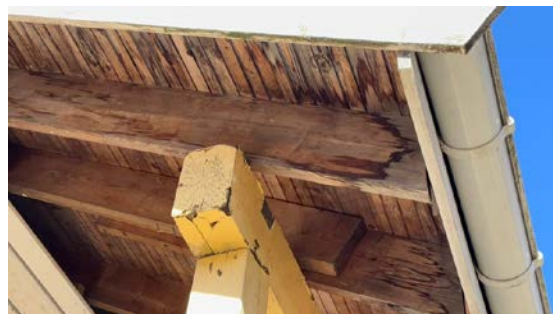
## TG 2 Utvendige trapper

- Åpninger i rekkverk er ikke i henhold til krav i dagens forskrifter.
- Bygningsdelen bærer preg av elde. Det er stedvis avskallinger på trinn. Det er stedvis noe bom. Det er stedvis sprekker/riss i konstruksjonen. Det er synlig fuktmerker i undertaket på takoverbygget/bjelke. Det er stedvis avflasset overflatebehandling på bjelker/søyler.

Lokale utbedringer anbefales.

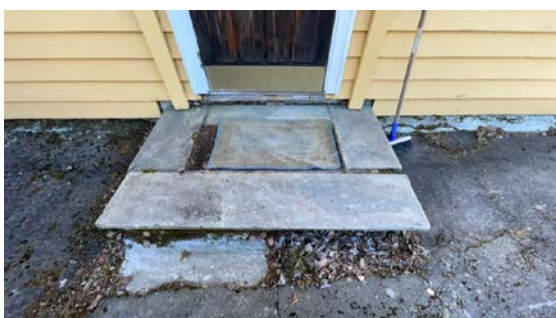
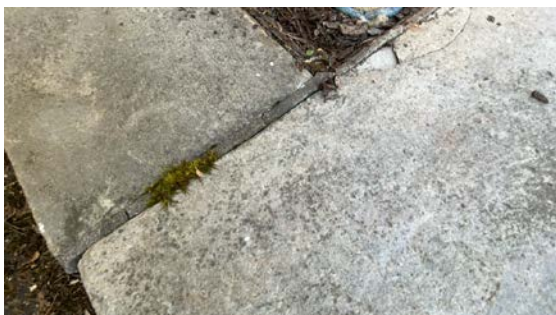
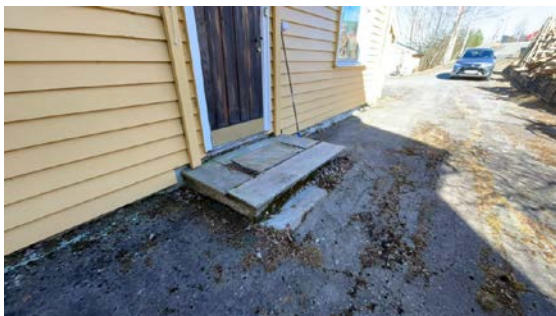
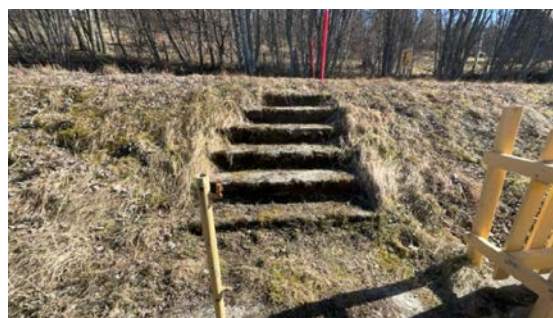
## 3 Utvendige trapper - 2 - 3

Trapp i stein i terreng, tretrapp i terreng og trapp med takoverbygg til inngangsparti.

- Rekkverk må monteres for å lukke avviket.

Lokale utbedringer anbefales.

Kostnadsestimat: 10 000 - 50 000

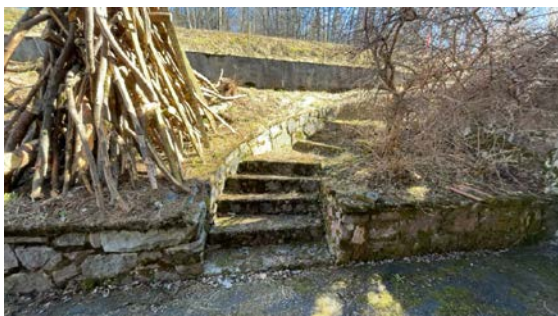
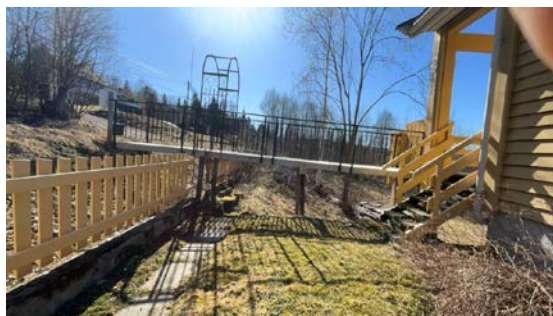
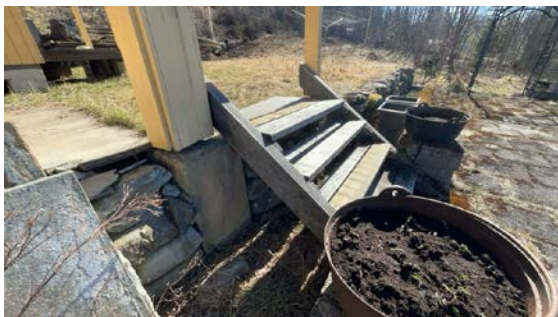
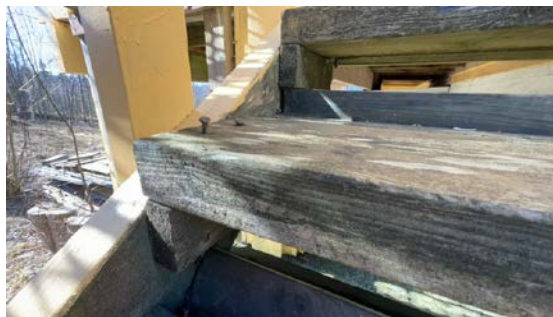
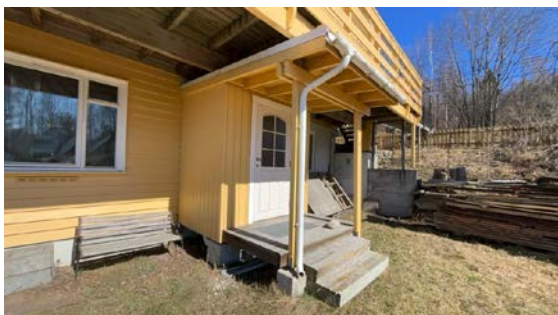
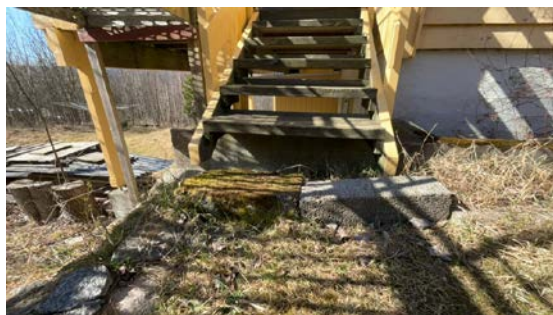
## ! TG 2 Utvendige trapper - 2

Rampe i metall med rekkverk i metall til veranda, og tretrapp med rekkverk i tre til veranda.

- Det er ikke krav om utbedring av rekkverkshøyder opp til dagens krav.

Lokale utbedringer anbefales.

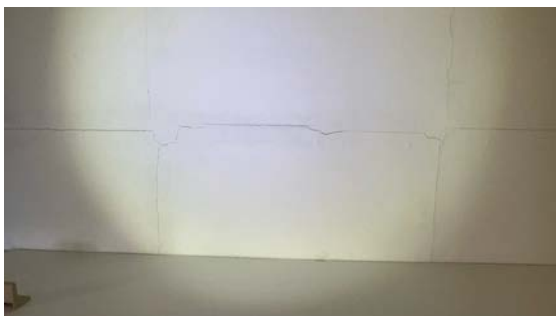
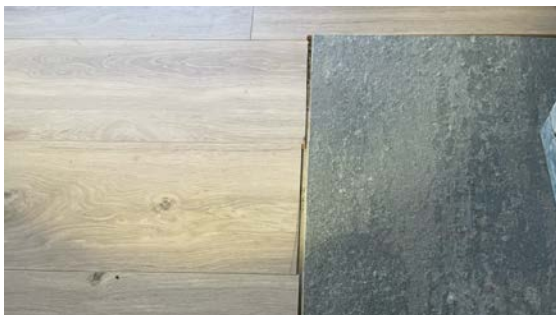
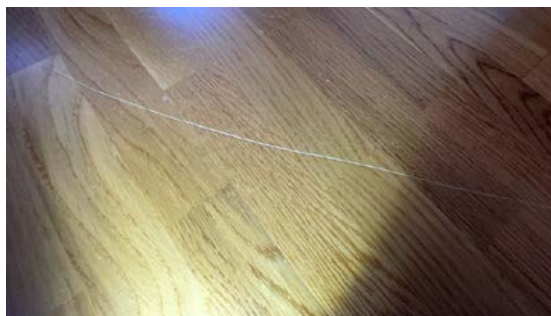
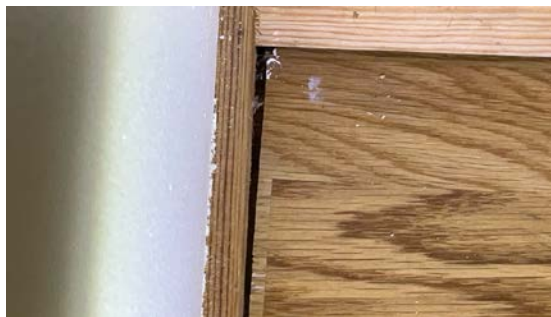
## 1 TG 3 Etasjeskille/gulv mot grunn

- Det er målt høydeforskjell på mellom 15-30 mm gjennom hele rommet. Tilstandsgrad 2 gis med bakgrunn i standardens krav til godkjente måleavvik.
- Målt høydeforskjell på mellom 10 - 20 mm innenfor en lengde på 2 meter. Tilstandsgrad 2 gis med bakgrunn i standardens krav til godkjente måleavvik.
- Målt høydeforskjell på over 20 mm innenfor en lengde på 2 meter. Tilstandsgrad 3 gis med bakgrunn i standardens krav til godkjente måleavvik.
- Målt høydeforskjell på over 30 mm gjennom hele rommet. Tilstandsgrad 3 gis med bakgrunn i standardens krav til godkjente måleavvik.

Kun delvis inspisert grunnet adkomstforhold. Indikasjoner på forhøyede fuktverdier på kjellergulv og på støpt dekke. Det er registrert stedvis knirk i gulvet/bjelkelaget. Riss/sprekker/bom registrert i betonggulv. Saltutslag og avflasset på støpt dekke og støpt gulv. Armeringskorrosjon flere steder på støpt dekke. Målte avvik er på 20 mm i gang, og på 6 mm på oppforet gulv (Kjeller). Målte avvik er på 17 mm arbeidsrom med kjøkken, og på 10 mm i gang (1. etasje). Målte avvik er på 23 mm i stue, og på 30 mm i en annen stue (2. etasje). På loftet er det målt 20 mm avvik. Møblering og en del gjenstander medførte at rommene ikke hadde helt frie arealer for oppmåling på befaringsdagen. Dette medfører at høydeforskjellen kan være større enn hva som fremkommer av målingen, og at planhetsavviket/eventuelt behov for tiltak kan endres når møbler flyttes.

Konsekvens/tiltak er vurdert iht. planhetsavviket som faktisk er målt på befaringsdagen, møblering/tilgjengelighet tatt i betraktning. Ytterligere tiltak kan være nødvendig hvis etasjeskiller viser seg skjeve enn hva tilgjengelig oppmåling på befaringsdagen viser.

**Kostnadsestimat: 10 000 - 50 000**

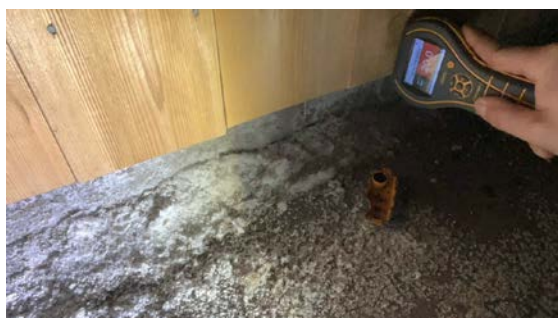
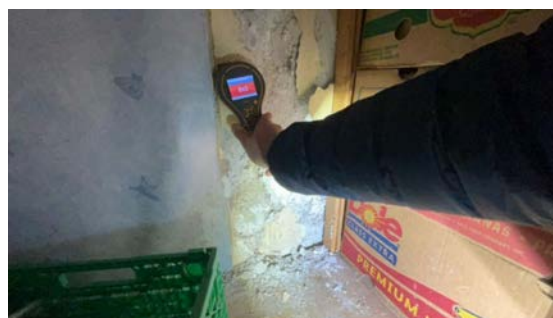
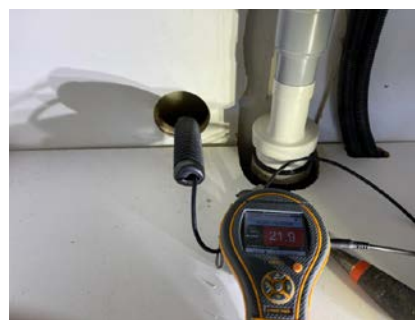
## TG 2 Rom Under Terreng - 2

- Det er gjennom hulltaking påvist høyt fuktnivå inne i trekonstruksjonen i hulltakingen, men ikke påvist fuktskader i dette området. Høy luftfuktighet kan over tid føre til muggvekst eller sverting av materialer. Samtidig kan materialer og konstruksjoner bli ødelagt.
- Det er påvist indikasjoner på noe fuktgjennomtrenging inn i kjellermur.

Det er plast i konstruksjonen i hullet som ble boret, noe det ikke skal være. Hullet ble ikke visuelt inspisert grunnet adkomst, det ble kun målt fukt (grunnet manglende adkomst). Indikasjoner på forhøyede fuktverdier ved enkle fuktsøk på vegger og gulv. Begrenset inspisert grunnet adkomstforhold. Utilstrekkelige ventilasjonsforhold i kjelleren.

- Det påviste fuktnivå gir grunn til å overvåke konstruksjonen jevnlig for å se utvikling over tid, og eventuelt foreta tiltak for å unngå fuktskader. Ytterligere undersøkelser anbefales. Tapet e.l på vegger bør fjernes.

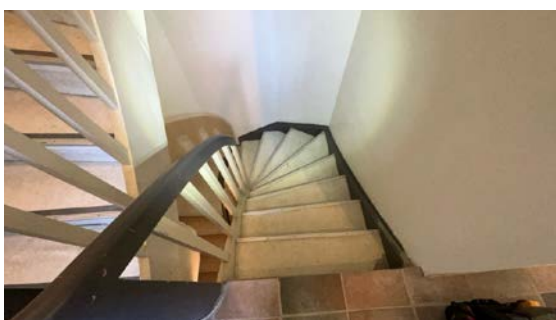
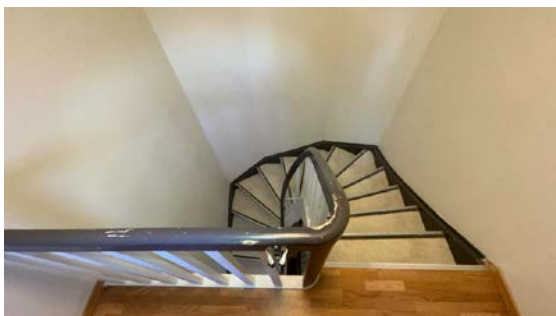
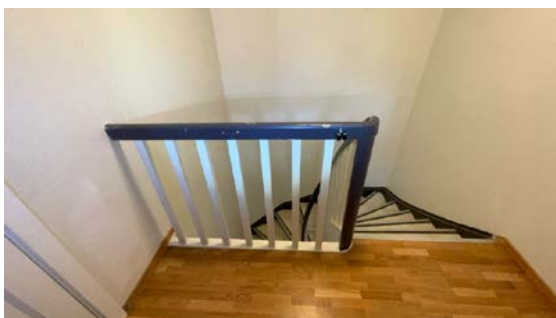
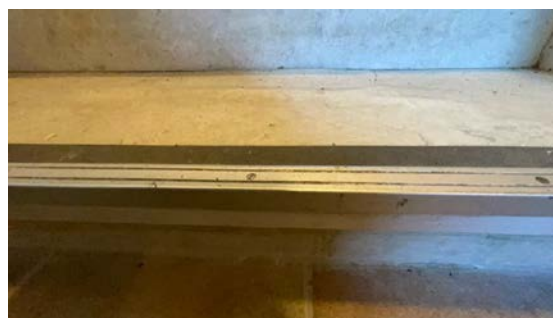
## TG 2 Innvendige trapper - 2 - 3

Støpt trapp.

- Håndløper bør monteres, men det var ikke krav på byggetidspunktet.

Lokale utbedringer anbefales.

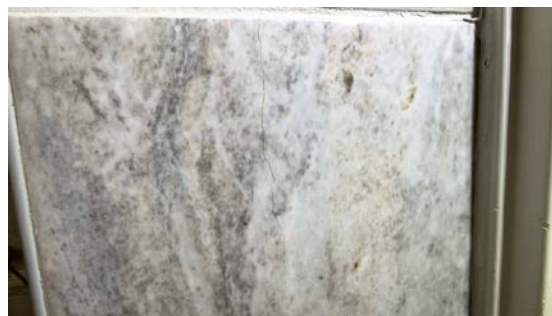
#### TG 2 Overflater vegger og himling

- Det er påvist at flisfuger har riss/sprekker.
- Det er påvist sprekker i fliser.

- Fliser må skiftes.

Lokale utbedringer anbefales.

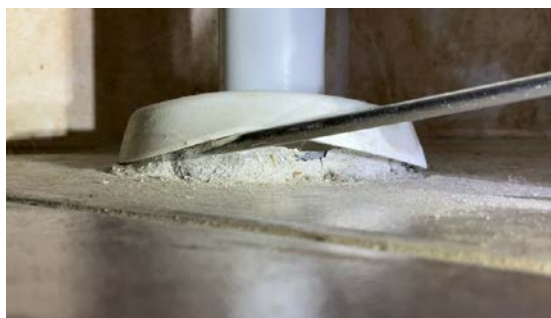
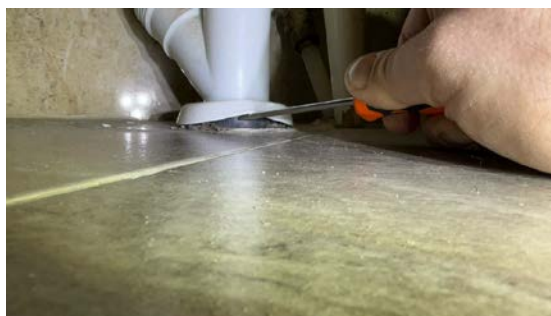
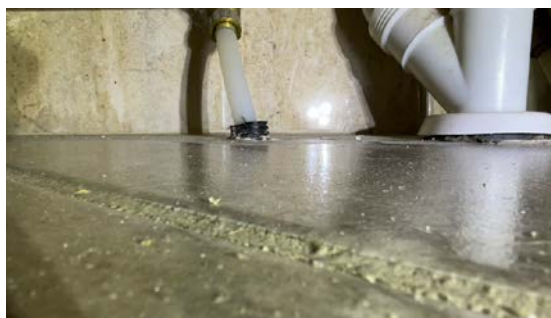
- Det er påvist mangelfull/feil utførelse rundt rørgjennomføringer e.l. som gir fare for fukt i konstruksjonen i våtsone.

- Løsningen/utførelsen rundt rørgjennomføringer gir fare for fukt inn i konstruksjoner.
- Overvåk tilstanden jevnlig. For å få tilstandsgrad 0 eller 1 må tettesjiktet skiftes ut, men tidspunktet for når dette er nødvendig er vanskelig å si noe om.

Lokale utbedringer anbefales.

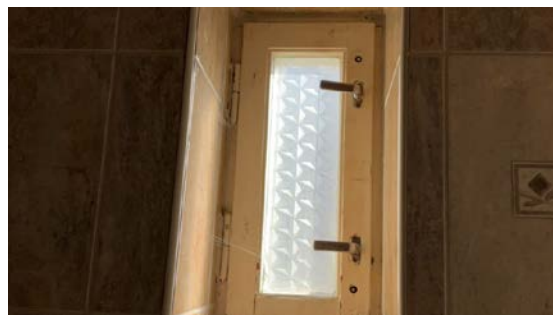
### 1 TG 0 Tilliggende konstruksjoner våtrom

Hulltaking er foretatt uten å påvise unormale forhold. Det er registrert museekskrementer, noe som tyder på utettheter i ytterveggen.

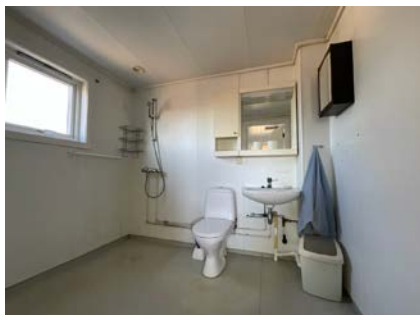
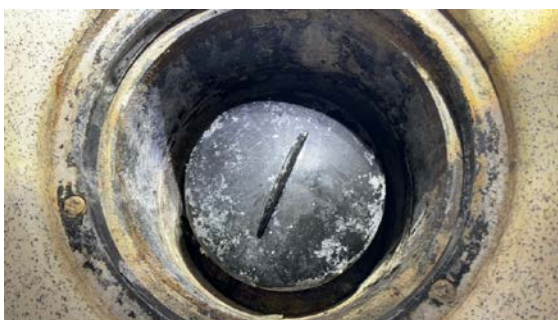
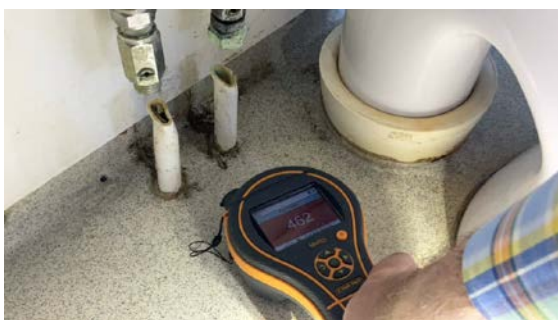
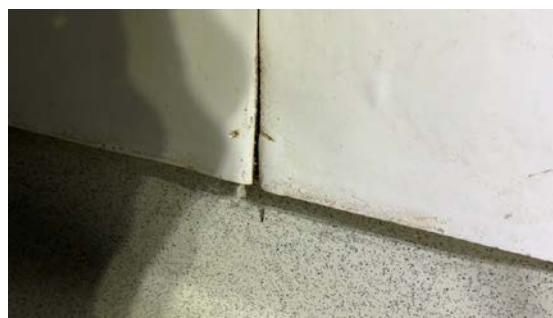
### 1 TG 3 Generell

Det er målt indikasjon på forhøyede fuktverdier på gulvet ved toalett. Utette rør-gjennomføringer registrert i våtsone i vegg. Ufagmessig utførelse av belegget i hjørner. Vindu plassert i våtsone. Plater har sprekker/utettheter/fuktskader. Belegget er ikke ført langt nok opp på rør. Belegget har stedvis løsnet fra underlaget. Kun naturlig ventilasjon. Eksponert trefiber i underkant av baderomsplater. Sannsynlig at det kan være fuktskade i ytterveggen. En må forvente generell oppgradering av våtrommets tettesjikt/membran for at våtrommet skal tåle en normal bruk etter dagens krav (tett våtsone). En samlet TG 3 for rommet er satt med bakgrunn i alder og nevnte forhold.

- Våtrommet må totalrenoveres. Alle forhold med tettesjikt, våtsone, sluk m.m. må dokumenteres.

Kostnadsestimat: 100 000 - 300 000

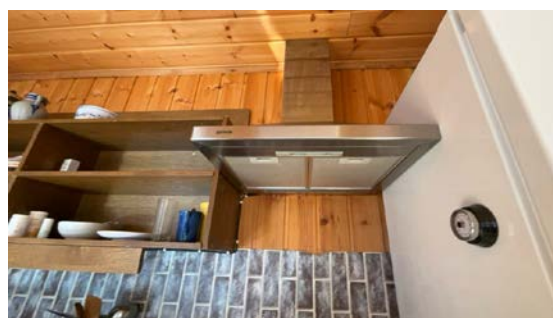
## TG 2 Avtrekk

- Om mulig bør det etableres mekanisk/forsert avtrekk ut fra kokesonen.

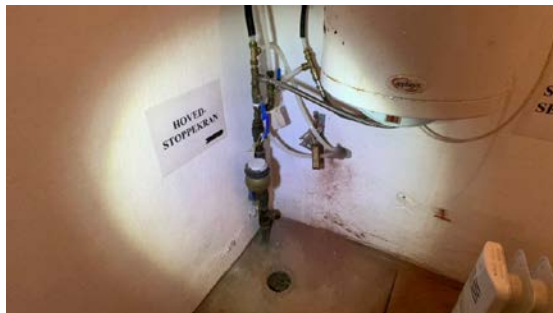
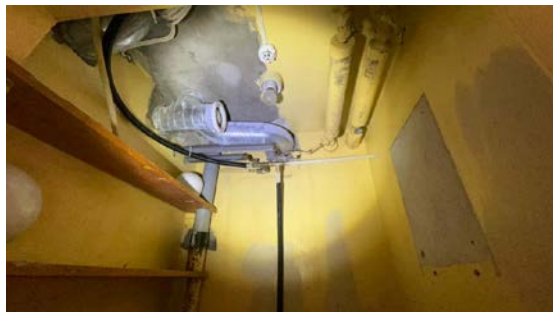
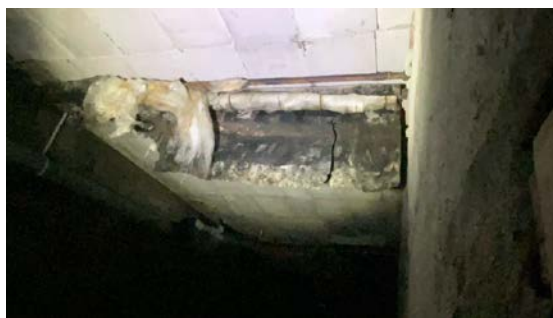
- Det er påvist at eventuelt lekkasjevann fra rør i rør system ikke ledes til sluk eller annen kompenserende løsning.
  - Mer enn halvparten av forventet brukstid er passert på innvendige vannledninger.
  - Det er irr på rør.
  - Det er redusert vannmengde/trykk ved samtidig tapping i kraner.
  - Det mangler tettemuffer i enden av varerør på rør-i-rør-system.
  - Rørkursene på rør-i-rør systemet på vannledninger er ikke merket.
- Noe rust stedvis på rør. Slange/tapping i kjeller (bøttekott) er helt løs.

- Rørkurser på rør-i-rør system bør merkes.
- Det er ikke behov for utbedringstiltak siden anlegget fungerer i dag, men ut ifra alder kan skader plutselig oppstå på eldre anlegg.
- Det bør foretas tiltak på anlegget som sikrer bedre løsning på eventuelt lekkasjevann fra rør i rør system.

- Det må monteres tettemuffer i enden av varerørene.
- I forbindelse med oppgradering av våtrom vil det være naturlig med utskiftning av rør.
- Tidspunkt for utskiftning av vannledninger nærmer seg.

Tapping på bøttekott må festes.

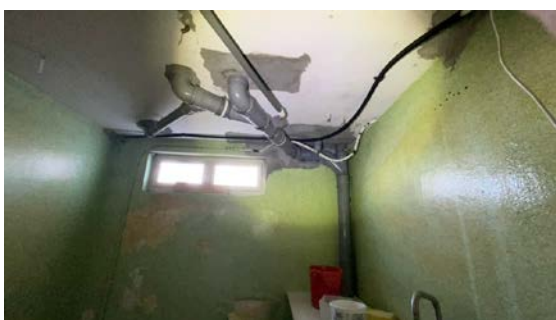
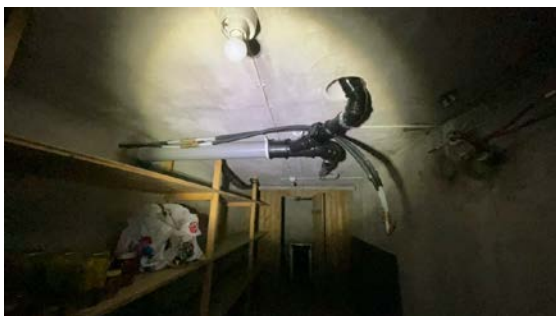
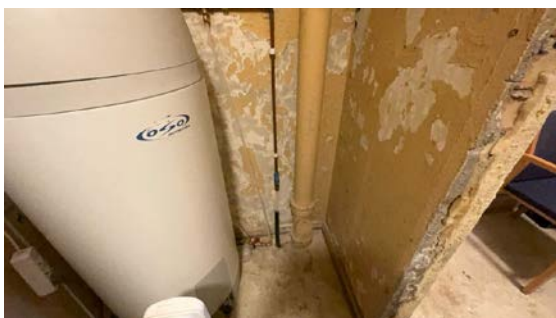
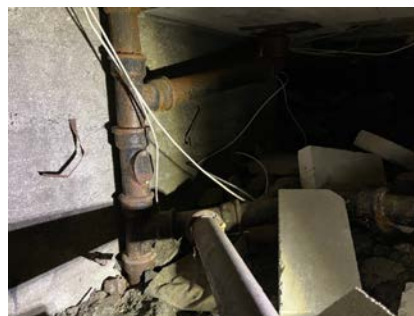
### TG 2 Avløpsrør

Det er avløpsrør av plast og støpejern.

- Det er ikke påvist tilfredsstillende lufting av avløpsanlegget.
  - Mer enn halvparten av forventet brukstid er passert på innvendige avløpsledninger.
  - Det er påvist at avløpsrør av jern har rustskader.
- Kun deler av avløpsrør har lufting. Stedvis noe synlig rust på rør.

- Overvåk tilstanden jevnlig. For å få tilstandsgrad 0 eller 1 må røranlegget skiftes ut, men tidspunktet for når dette er nødvendig er vanskelig å si noe om. Ved renovering, påse at røranlegget dokumenteres av fagperson.
- Skal avviket lukkes må løsning på lufting av kloakk dokumenteres/fremvises.
- I forbindelse med oppgradering av våtrom vil det være naturlig med utskiftning av rør.
- Det er ikke behov for utbedringstiltak siden anlegget fungerer i dag, men ut ifra alder kan skader plutselig oppstå på eldre anlegg.

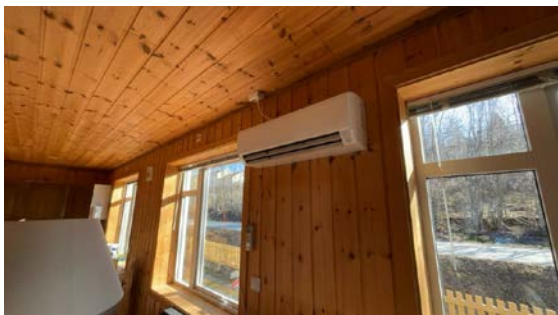
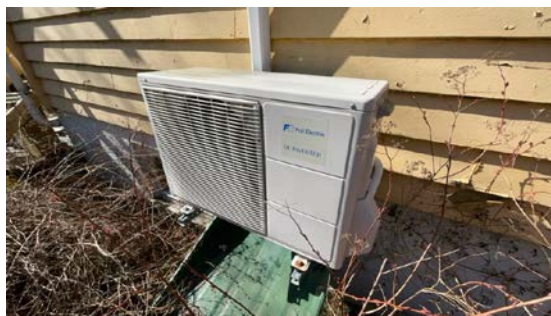
- Det er ikke behov for utbedringstiltak siden VVS-installasjonen(e) fungerer i dag, men ut ifra alder kan skader plutselig oppstå på eldre VVS-installasjoner.

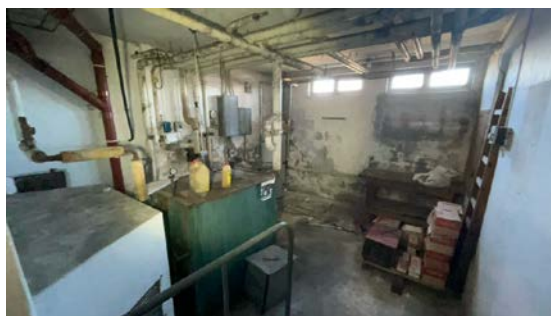
## TG 2 Varmtvannstank

Varmtvannstanken er på ca. 200 liter.

- Det bør etableres tilfredsstillende avrenning eller lekkasjesikring ved varmtvannstank.

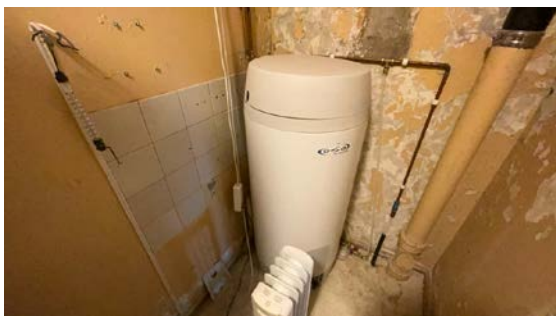
## 1 TG 2 Varmtvannstank - 2

Varmtvannstank med ukjent størrelse.

Det er stedvis noe rust på bereder/tank.

- Det er ikke behov for utbedringstiltak siden tanken fungerer i dag, men ut ifra alder kan skader plutselig oppstå på eldre tanker.
- Det bør etableres tilfredsstillende el-tilkobling etter gjeldende forskrift.

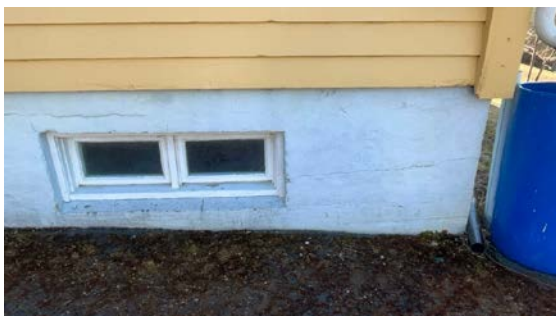
## 1 TG 2 Forstøtningsmurer

Forstøtningsmur i betong/murkonstruksjoner.

- Det er påvist mindre sprekker og/eller skjevheter i muren.

- Det er ikke behov for utbedringstiltak.

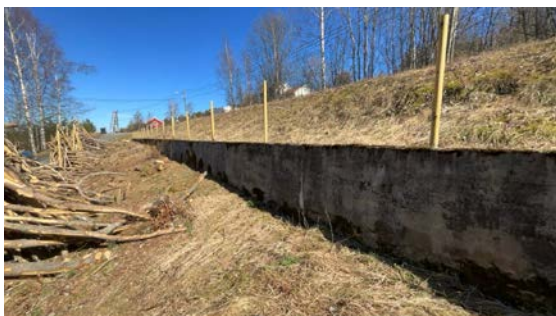
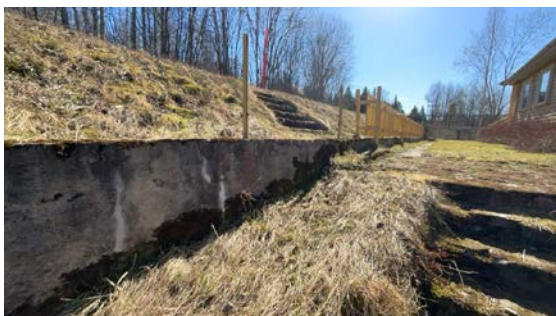
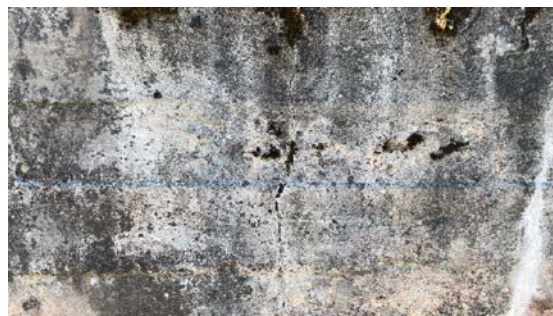
## 1 TG 3 Forstøtningsmurer - 2

Forstøtningsmur med naturstein og mur/betong.

- Det er påvist mindre sprekker og/eller skjevheter i muren.
- Det er påvist større sprekker og/eller skjevheter i muren.
- Det mangler rekkverk/annen sikring på forstøtningsmuren(e) ut ifra dagens krav.

- Rekkverk/annen sikring på forstøtningsmur må settes opp/utbedres.
- Lokal utbedring må utføres.

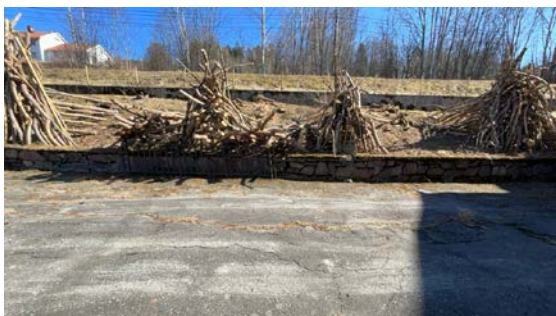
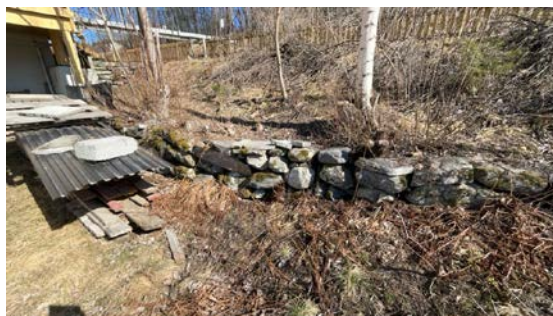
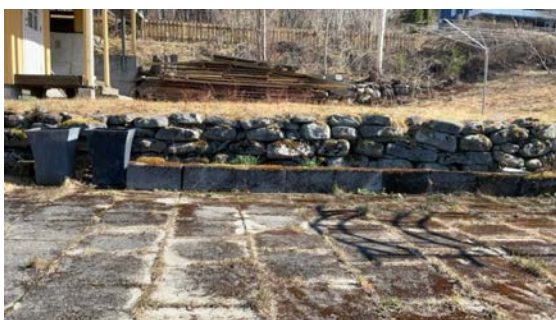
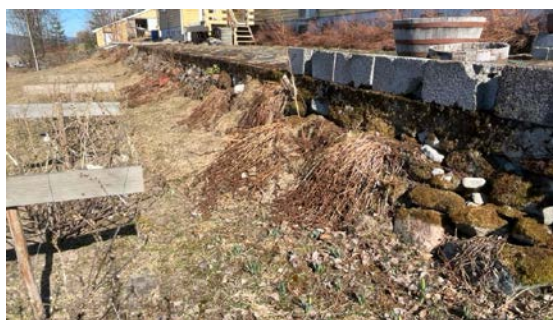
## TG 2 Forstøtningsmurer - 2 - 3

Forstøtningsmurer er av naturstein og en mindre del i mur/betong.

- Det er påvist mindre sprekker og/eller skjevheter i muren.

- Lokal utbedring må utføres.

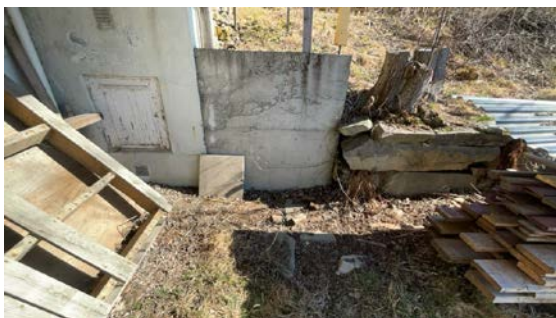
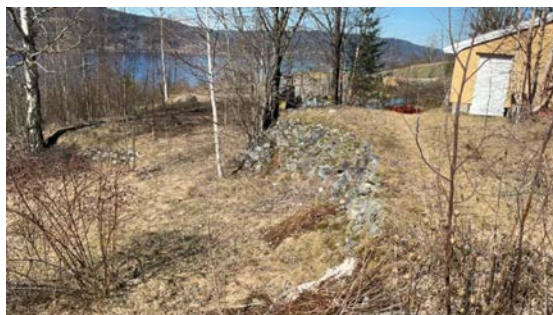
## TG 2 Terrengforhold

Boligen ligger i skrånende terreng.
