# Tilstandsrapport

Boligbygg med flere boenheter

Karl Johans gate 1, 1706 SARPSBORG

Befaringsdato: 13.08.2025

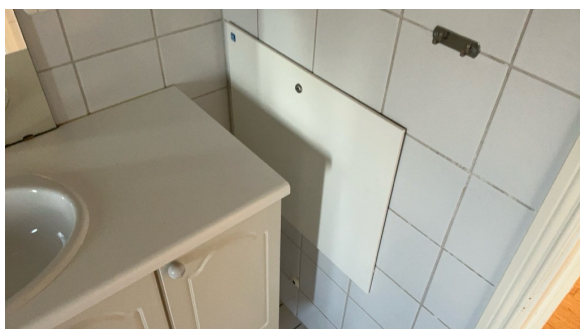
#### TG 1 Vannledninger

Innvendige vannledninger er av plast (rør i rør). Det er ikke besiktiget i rørskap pga. manglende nøkkel.

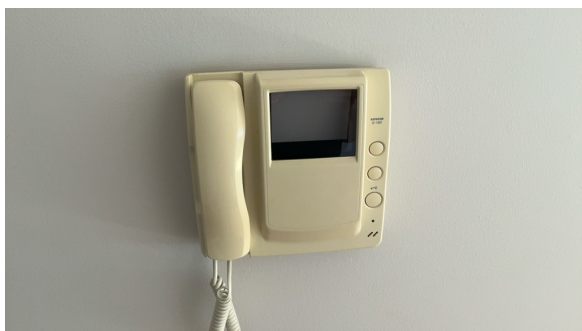
## Andre installasjoner

Leiligheten har porttelefon med kamera og automatisk åpning av hoveddøren.

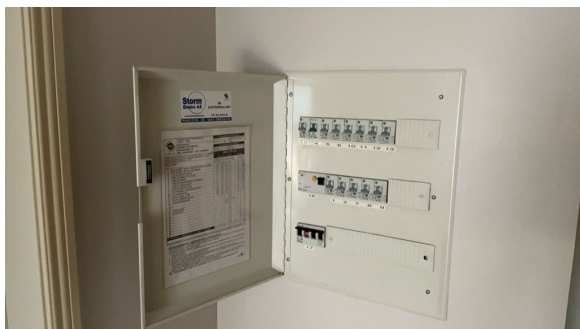
## Elektrisk anlegg

**Ja Det kan forventes at det kan komme påkostninger på anlegget.**

**Kostnadsestimat: 10 000 - 50 000**
