Nøkkelinformasjon

Hytte og anneks med idyllisk beliggenhet nær Tonsvatnet. Egen brygge.

Tilstandsrapport

FRITIDSBOLIG

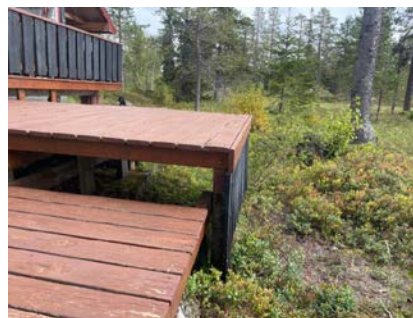
Rekkverkshøyden er målt til ca. 63 cm. Høyden avviker mot tidligere krav og dagens krav av 100 cm - jmf. Tek 17.

Manglende rekkverk

- Rekkverk må monteres for å lukke avviket.
- Lokal utbedring/utskiftning bør utføres.

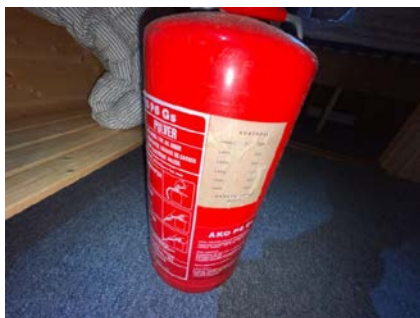
- Er det mangler for brannslukningsutstyr i boligen iht. forskriftskrav på søknadstidspunktet, men minst Byggeforskrift 1985?
Nei
- Er det skader på røykvarslere?
Ukjent
- Er det skader på brannslukningsutstyr eller er apparatet eldre enn 10 år?
Ja
- Er det mangler på røykvarsler i boligen iht. forskriftskrav på søknadstidspunktet, men minst Byggeforskrift 1985?
Ja

Brannslukningsapparat fra 1984

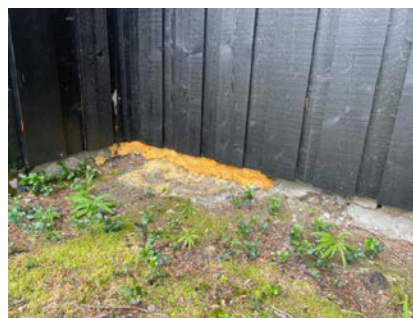
Det er registrert ufaglig tetting i overgang mur/vegg. Fundamentert på terreng som var vanlig på oppføringstidspunkt. Dette er en risikokonstruksjon med henhold fuktpåkjenninger og bevegelser fra tele/setninger fra grunn, som er årsakssammenheng med registrert skjevhet i hytta

Ufaglig løsning med tetting

Kostnadsestimat er satt for nærmere undersøkelser av grunn og murer. Ved eventuell igangsetting av tiltak vil det være naturlig å medta tiltak lagt under kontrollpunkt etasjeskille og terrengforhold.

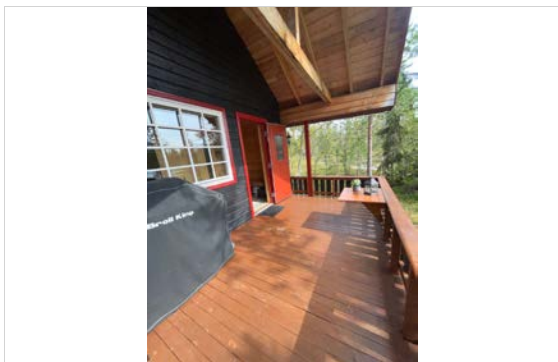
Rekkverkshøyden avviker mot gjeldene krav ved byggeår.

Overbygget inngangsparti.
