Eidsliveien 59, 1940 BJØRKELANGEN

**Arkitekttegnet bolig med flott drivhus og dbl. garasje. Solrikt, landlig, usjenert og naturskjønt – i skogkanten.**

Befaringsdato: 04.03.2025 Rapportdato: 07.03.2025 Oppdragsnr.: 10816-25033 Referansenummer: BW7083

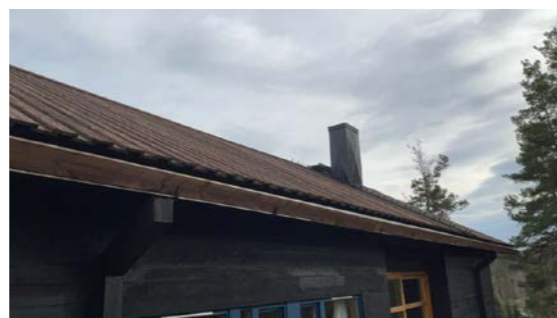
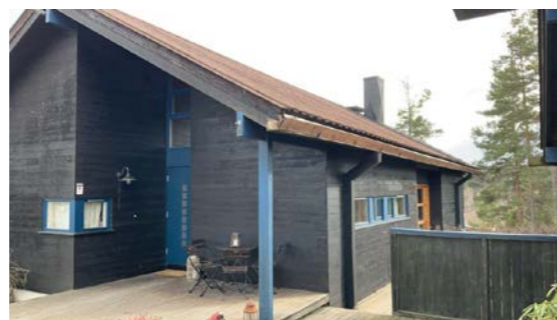
Vurdering av avvik: Det mangler snøfangere på hele eller deler av taket, noe som var krav på byggemeldingstidspunktet. Mer enn halvparten av forventet brukstid er passert på renner/nedløp/ beslag. Iht. byggeårets krav skal det være snøfangere på taket der hvor det er normalt og ferdes på vinterstid, men dette mangler.

Det må monteres snøfangere på vestsiden av taket for å oppfylle byggeårets krav og kostnadsestimat er vurdert for dette.

**Kostnadsestimat: 10 000 - 50 000**

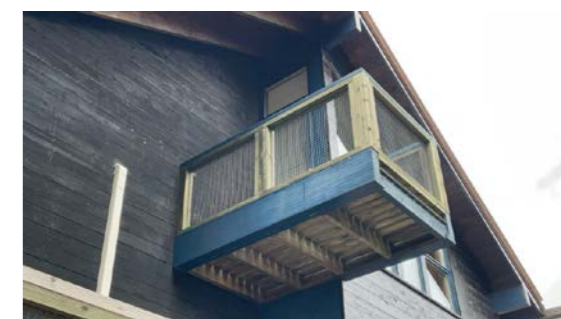
Vurdering av avvik: Rekkverket er for lavt i forhold til dagens krav til rekkverkshøyder. Det er værslitt/oppsprukket trevirke/trepaneler. Rekkverkshøyde er ca. 96cm. og tilfredsstilte byggeårets krav (dagens krav er 100cm.)

**Konsekvens/tiltak**

- Lokal utbedring/utskiftning bør utføres.
- Det er ikke krav om utbedring av rekkverkshøyde opp til dagens forskriftskrav.

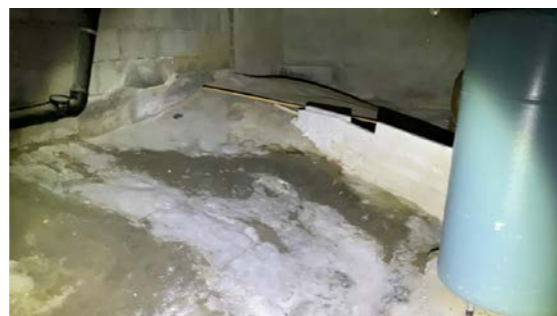
Vurdering av avvik: Det er manglende fuktsperre på bakken. Det er påvist synlig vann i krypkjeller eller synlige tegn på innsig av vann i krypkjeller. Iht. eier forekommer det vanninnsig i krypkjeller ved nedbør. Grunnmur er plassert på fjell og ved denne type konstruksjon er det naturlig at fuktighet vil følge fjellet inn i krypkjelleren.

Det bør gjøres tiltak for å begrense/hindre fuktinnslag i krypkjelleren.  
Dette kan gjøres ved utvendig drenering, terrengforandringer eller andre tiltak.

Kostnadsestimat: 100 000 - 300 000

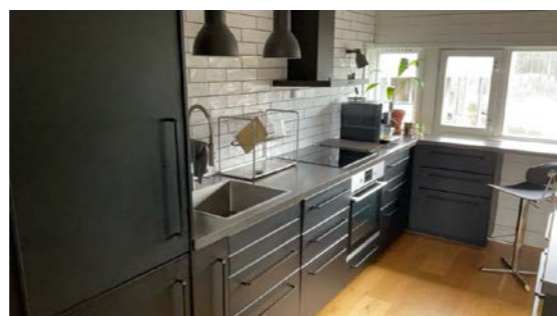
Vurdering av avvik: Det er ikke påvist tegn på at det er montert lekkasjedeteksjon ved oppvaskmaskin/ oppvaskkum, dette er et krav på kjøkkenet ut ifra alder.

#### Konsekvens/tiltak

- Det bør monteres lekkasjedeteksjon ved oppvaskmaskin/oppvaskkum.
