# Tilstandsrapport

Tomannsbolig

Øvre Idrettsvei 23, 8626 MO I RANA

Rapportdato: 28.02.2025

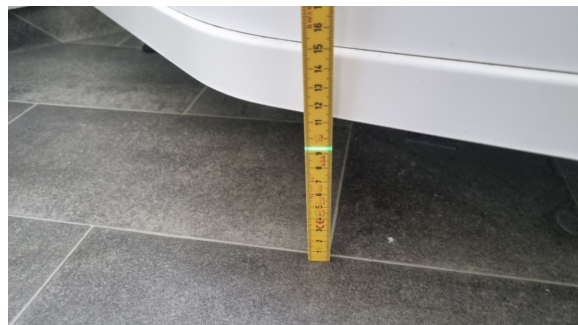
Gulvet har fall til sluk.

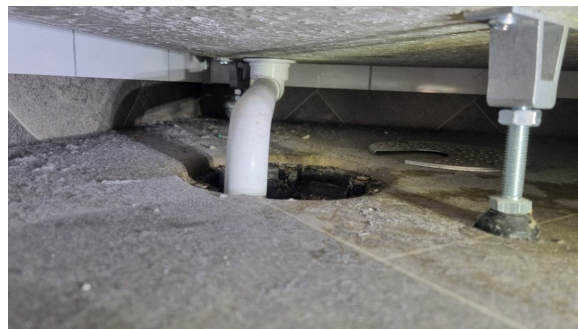
Kontroll av sluk.

Det må tettes tilfredsstillende rundt rørgjennomføringer under servant.

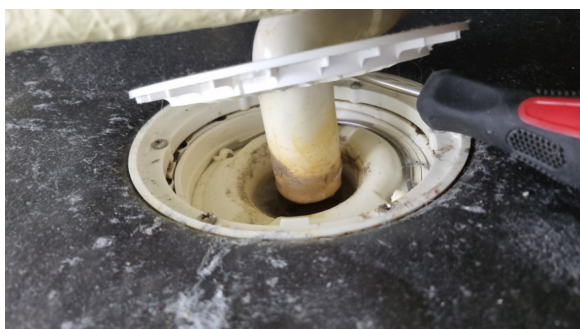
Det er plastsluk og synlig vinylbelegg som tettesjikt.

Kontroll av sluk.

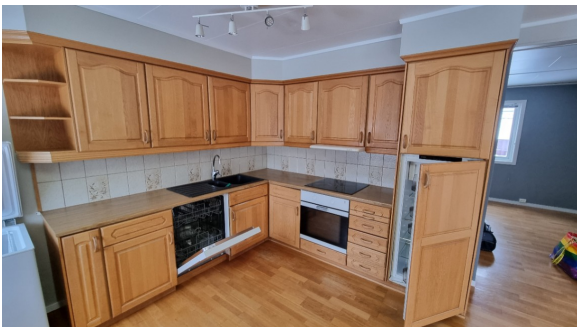
Fronter har noe overflateslitasje.

Oversiktsbilde av kjøkkeninnredning i

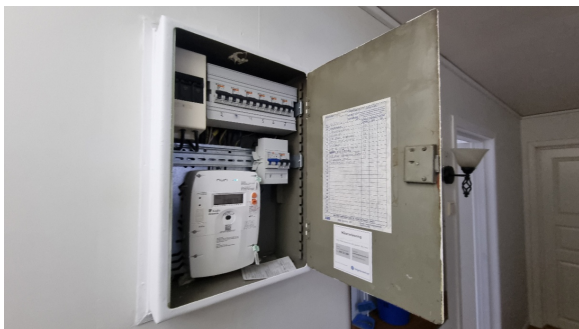
**Ja Ved befaring var EI-anlegget frakoblet av Linea. Det elektriske anlegget er derfor ikke vurdert utover visuelle skader. Det må foretas en fullstendig kontroll av det elektriske anlegget. Tiltak kan ikke utelukkes.**

Kontroll av el-skap og kursfortegnelse 1. etasje

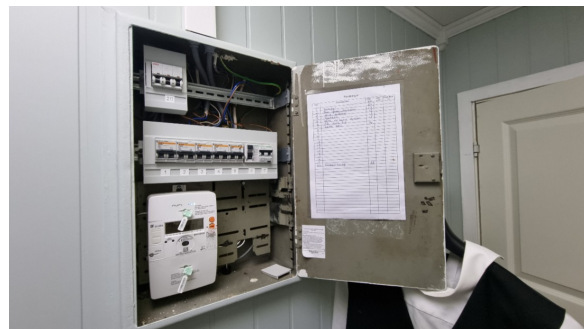
Kontroll av el-skap og kursfortegnelse 2. etasje
