Øvre Idrettsvei 23, 8626 MO I RANA

**Hel og stor tomannsbolig med 2 leiligheter, samt romslig loft, innholdsrik kjeller og dobbelgarasje.**

# Tilstandsrapport

Befaringsdato: 10.02.2025

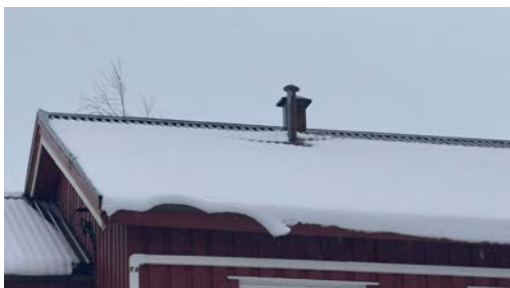
Taktekking er snødekt.

- Det bør foretas nærmere undersøkelser av taktekking når taket er snøfritt.

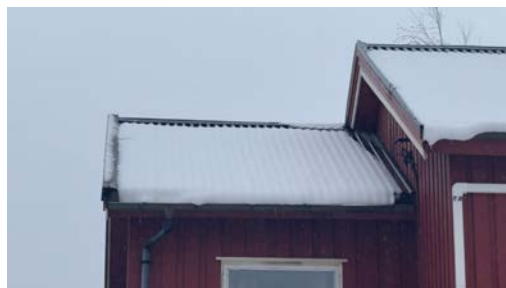
Taktekking er snødekt.

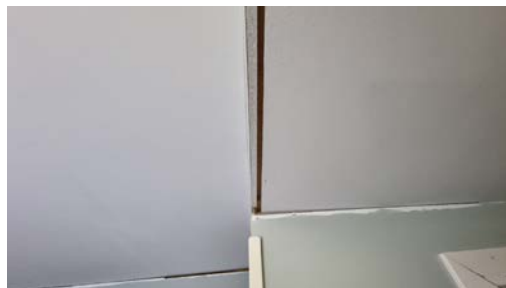
Manglende listverk / gjenstående arbeider.

Hvis det er gjenstående arbeider må disse ferdigstilles.

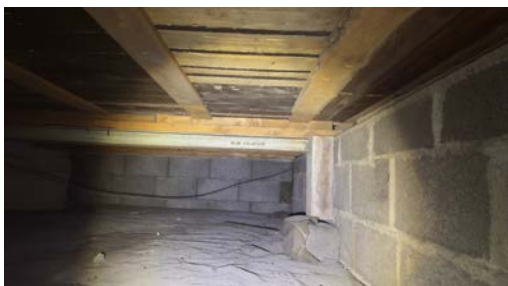
- Det er ikke adgang til krypkjelleren og den er ikke undersøkt innvendig. Kryp kjeller regnes for å være en risikokonstruksjon som er utsatt for fukt- og råteskader i bunnsvill, trebjelkelaget og andre tilstøtende konstruksjoner, på grunn av fuktighet fra grunnen og kondensering ved temperaturskjell.
- Selv om det ikke er avdekket tegn på skader, betyr ikke dette nødvendigvis at det ikke foreligger skader i eller i forbindelse med krypkjelleren.

Ingen inspeksjonsmulighet utover gjennom ventilhull i grunnmur.

- Vær oppmerksom på denne risikoen, overvåk tilstanden og undersøk dette nærmere, helst med hjelp av en fagkyndig.

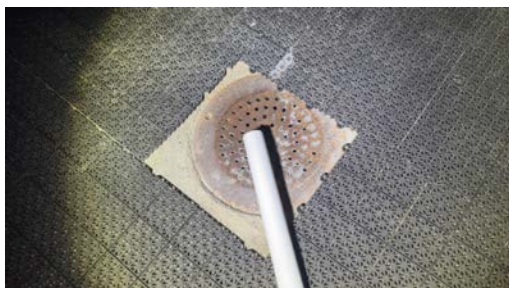
Soilsluk fra byggeår.

- Våtrommet må totalrenoveres. Alle forhold med tettesjikt, våtsone, sluk m.m. må dokumenteres.

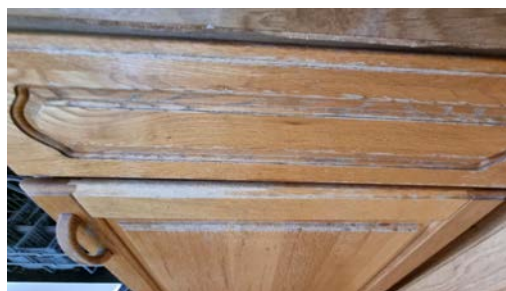
Fronter har noe overflateslitasje.

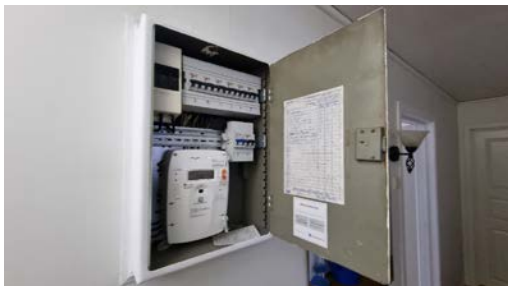
Ja Ved befaring var El-anlegget frakoblet av Linea. Det elektriske anlegget er derfor ikke vurdert utover visuelle skader.

Kontroll av el-skap og kursfortegnelse 1. etasje

Det må foretas en fullstendig kontroll av det elektriske anlegget. Tiltak kan ikke utelukkes.

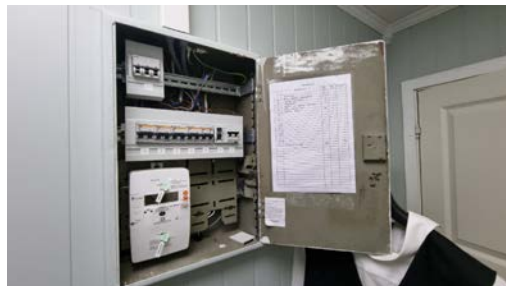
Kontroll av el-skap og kursfortegnelse 2. etasje
