Hornnesgrenda 32, 1747 SKJEBERG

**Fritidseiendom med anneks i populært hyttefelt i Skjeberg. Bildei helt frem, vann og avløp, båt plass, sjøutsikt m.m.**

# Tilstandsrapport

Befaringsdato: 23.04.2024

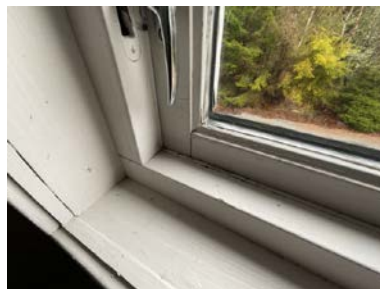
Det observeres mangelfullt fall på vannbrett under et vindu.  
Tegn til kondens/malingsavflassing på baderomsvindu.

Eldre baderomsvindu

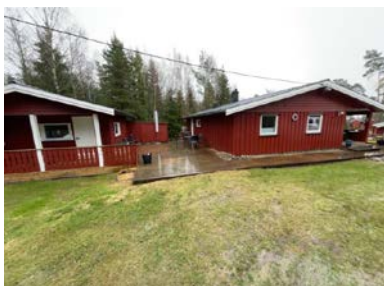
Tett gulv, og vann renner inn mot husvegg.

Det må utføres tiltak for å lukke avvik.

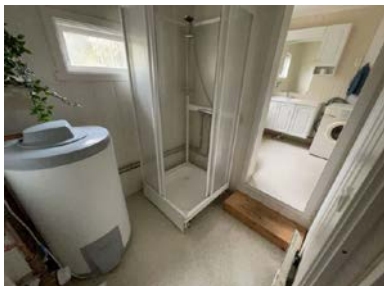
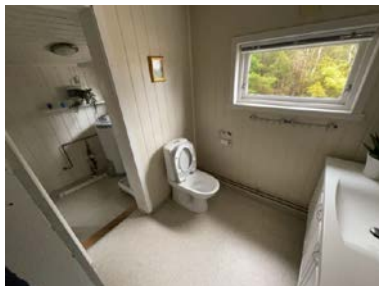
- Det er vindu/dør med ikke fuktbestandige materialer i våtsonen (ved vask, dusj, badekar, osv.), løsningen eller byggematerialet er uegnet

Dersom avvik skal lukkes må det utføres tiltak.

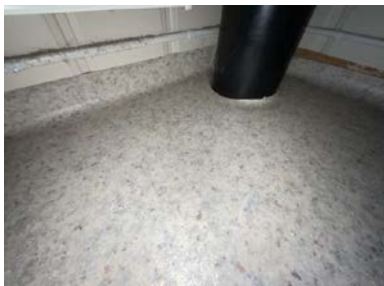
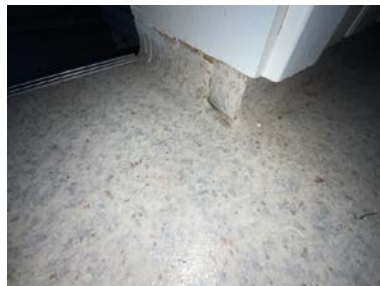
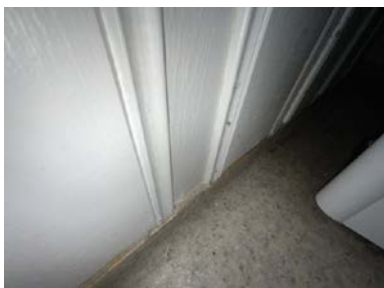
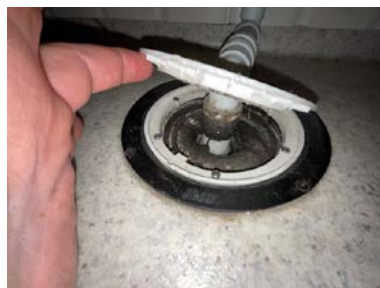
- Det er registrert knirk i gulvet.
- Det er påvist at høydeforskjell fra topp slukrist til gulv/synlig topp membran ved dørterskel er mindre enn 25 mm.
- Det er mulighet for at det kan forekomme vannlekkasje på våtrommet hvor vann ikke vil gå til sluk.
- Målinger viser at det ikke er fall til sluk (motfall).

- Det er påvist tegn på utettheter på våtrommet.
- Det er påvist mangelfull/feil utførelse rundt rørgjennomføringer e.l. som gir fare for fukt i konstruksjonen i våtsone.

Utføre tiltak for å lukke avvik.

**Kostnadsestimat: 10 000 - 50 000**

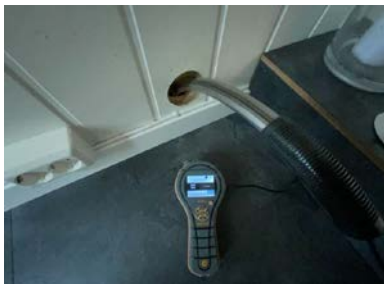
- Det er ikke påvist tegn på at det er montert lekkasjedeteksjon ved oppvaskmaskin/oppvaskkum, dette er et krav på kjøkkenet ut ifra alder.

- Det bør monteres lekkasjedeteksjon ved oppvaskmaskin/oppvaskkum.
