# Tilstandsrapport

Leilighet 1. etasje

Engasvegen 13A , 7900 RØRVIK

Befaringsdato: 19.01.2026

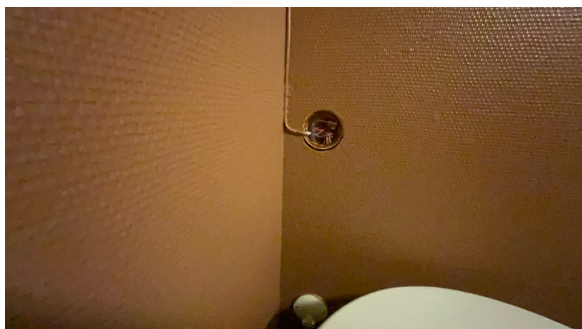
Det mangler lokk til koblingsboks i boden. Noen kontakter er skjevt montert, men de er ikke løse.

Undertegnede har begrenset elektrisk kompetanse og for full vurdering av det elektriske anlegget anbefales det kontroll av en godkjent elektroinstallatør.
