# Tilstandsrapport

Enebolig

Åsvegen 19 , 2133 GARDVIK

Befaringsdato: 08.04.2026

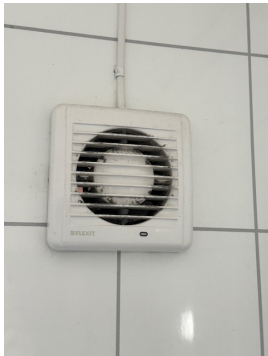
Det er boret hull i vegg. Fuktmåling med pigger inne i vegg - mot bad. Det påvises ikke fukt over normalen.

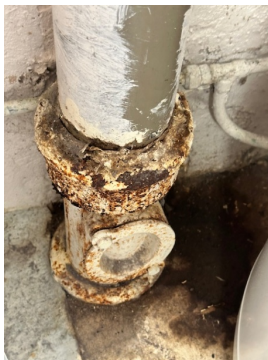
- Det er ikke behov for utbedringstiltak siden anlegget fungerer i dag, men ut ifra alder kan skader plutselig oppstå på eldre anlegg.

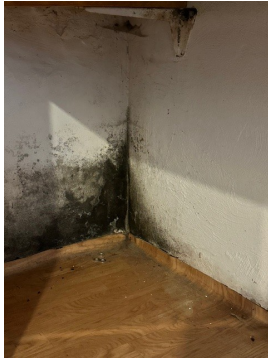
## ! TG 2 Grunnmur og fundamenter

Det er boret hull i utforet grunnmur i underetasje i Gym. Fuktmåling med pigger inne i vegg - mot grunnmur. Det påvises fukt over normalen.

Det er synlig saltutslag og svertesopp på grunnmur i boder og vaskerom. Det er målt fukt.

- Det er gjennom hulltaking påvist høyt fuktnivå inne i trekonstruksjonen i hulltakingen, men ikke påvist fuktskader i dette området. Høy luftfuktighet kan over tid føre til muggvekst eller sverting av materialer. Samtidig kan materialer og konstruksjoner bli ødelagt.
- Det er påvist indikasjoner på noe fuktgjennomtrenging i kjellergulv.
- Det er påvist indikasjoner på noe fuktgjennomtrenging inn i kjellermur.

Ytterligere undersøkelser bør foretas for å få kartlagt tilstanden. Det bør påregnes tiltak for å utbedre årsaken til fukt.
