Tilstandsrapport

📍 Parkveien 8, 2450 RENA

gnr. 8, bnr. 339

Rapportdato: 09.01.2023

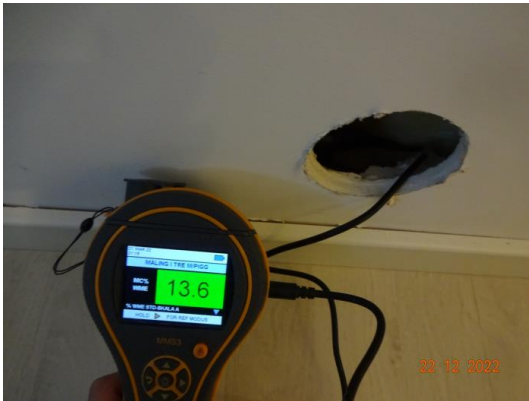
TG 1

Hulltaking er foretatt nederst på delevegg mot våtsonen. Ved bruk av fuktmåler ble det ikke registrert unormale verdier.

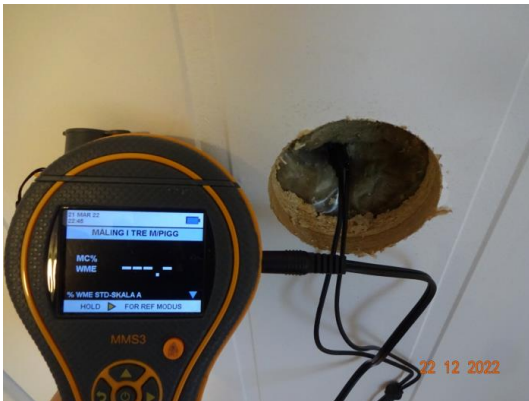
TG 1

Hulltaking er foretatt nederst på delevegg mot våtsonen. Ved bruk av fuktmåler ble det ikke registrert unormale verdier.

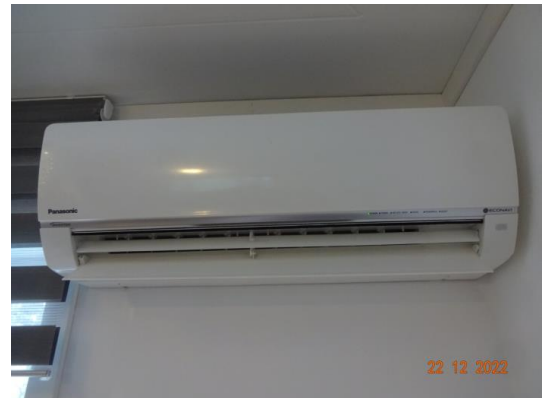
TG 1

Boligen varmes opp i hovedsak med to stk varmpumper luft- luft og suppleres med vedfyring og elvarme.
Varmepumpe fra 2014 i utleiedel 2.
Bad i 1.etasje (eldre del): Varmekabler i baderomsgulv.
Gulvvarme på to soverom i utleiedel 2.

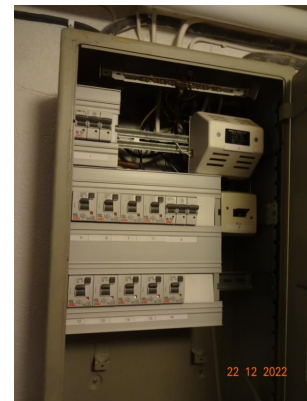
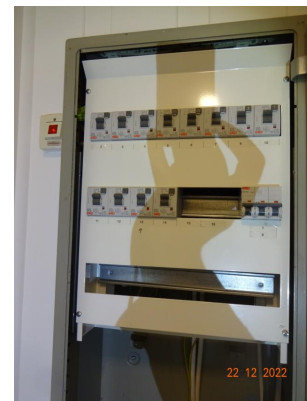
7. Har det vært brann, branntilløp eller varmgang (for eksempel termiske skader på deksler, kontaktpunkter eller lignende) i boligens elektriske anlegg?
Nei
8. Er det tegn til at det har vært termiske skader (tegn på varmgang) på kabler, brytere, downlights, stikkontakter og elektrisk utstyr? Sjekk samtidig tilstanden på elektrisk tilkobling av varmtvannsbereder, jamfør eget punkt under varmtvannstank
Nei
9. Er der synlig defekter på kabler eller er disse ikke tilstrekkelig festet?
Nei
10. Er det tegn på at kabelinnføringer og hull i inntak og sikringssskap ikke er tette, så langt dette er mulig å sjekke uten å fjerne kapslinger?
Nei
11. Finnes det kursfortegnelse, og er den i samsvar med antall sikringer?
Ja
12. Foreta en helhetsvurdering av det elektriske anlegget, dets alder, allmenne tilstand og fare for liv og helse. Bør det elektriske anlegget ha en utvidet el-kontroll?
Ja

Tilstandsgrad satt ut fra manglende dokumentasjon på utførte arbeider. Forskriftmangel: Samsvarserklæring er ikke fremvist.
