Parkveien 8, 2450 RENA

Stor, innholdsrik og oppgradert enebolig med godkjent utleieleilighet. Sydvendt terrasse og hage. 3 garasjeplasser!

Rapportdato: 09.01.2023

Tilstandsrapport

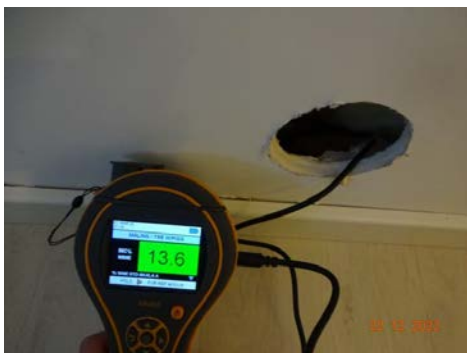
Hulltaking er foretatt nederst på delevegg mot våtsonen. Ved bruk av fuktmåler ble det ikke registrert unormale verdier.

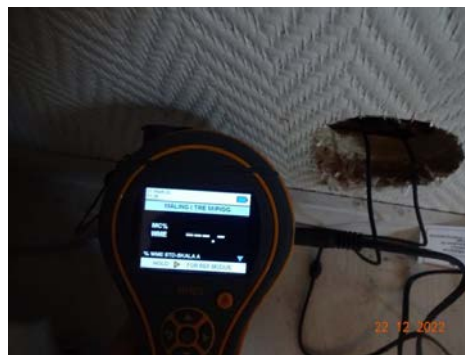
Hulltaking er foretatt nederst på delevegg mot våtsonen. Ved bruk av fuktmåler ble det ikke registrert unormale verdier.

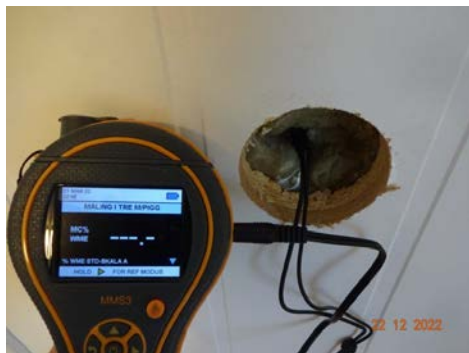
Hulltaking er foretatt nederst på delevegg mot våtsonen. Ved bruk av fuktmåler ble det ikke registrert unormale verdier.

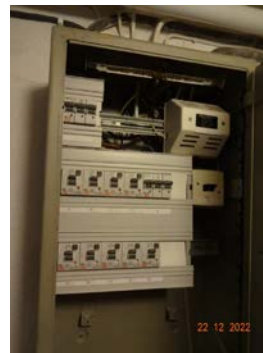
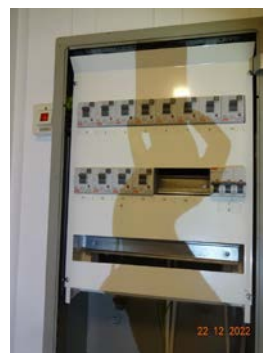
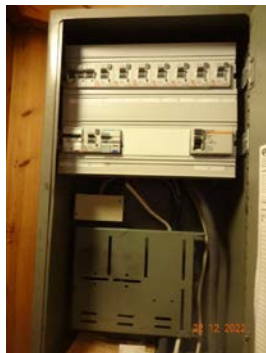
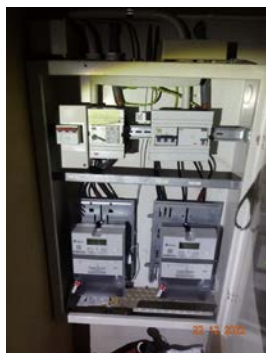
7. Har det vært brann, branttilløp eller varmgang (for eksempel termiske skader på deksler, kontaktpunkter eller lignende) i boligens elektriske anlegg?
Nei
8. Er det tegn til at det har vært termiske skader (tegn på varmgang) på kabler, brytere, downlights, stikkontakter og elektrisk utstyr? Sjekk samtidig tilstanden på elektrisk tilkobling av varmtvannsbereder, jamfør eget punkt under varmtvannstank
Nei
9. Er der synlig defekter på kabler eller er disse ikke tilstrekkelig festet?
Nei
10. Er det tegn på at kabelinnføringer og hull i inntak og sikringskap ikke er tette, så langt dette er mulig å sjekke uten å fjerne kapslinger?
Nei
11. Finnes det kursfortegnelse, og er den i samsvar med antall sikringer?
Ja
12. Foreta en helhetsvurdering av det elektriske anlegget, dets alder, allmenne tilstand og fare for liv og helse. Bør det elektriske anlegget ha en utvidet el-kontroll?
Ja

Tilstandsgrad satt ut fra manglende dokumentasjon på utførte arbeider. Forskriftmangel: Samsvarserklæring er ikke fremvist.
