Parkveien 8, 2450 RENA

**Stor, innholdsrik og oppgradert enebolig med godkjent utleieleilighet. Sydvendt terrasse og hage. 3 garasjeplasser!**

Befaringsdato: 22.12.2022

# Tilstandsrapport

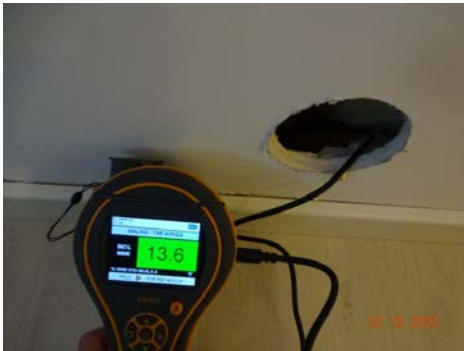
Hulltaking er foretatt nederst på delevegg mot våtsonen. Ved bruk av fuktmåler ble det ikke registrert unormale verdier.

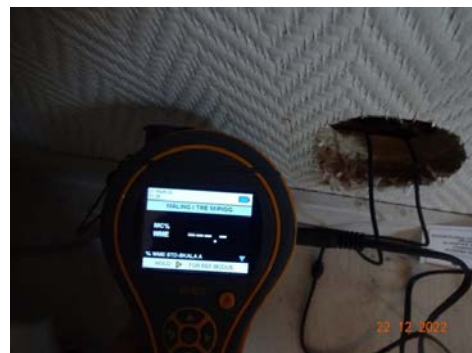
Hulltaking er foretatt nederst på delevegg mot våtsonen. Ved bruk av fuktmåler ble det ikke registrert unormale verdier.

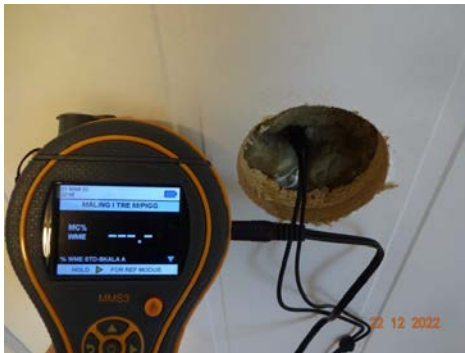
Hulltaking er foretatt nederst på delevegg mot våtsone. Ved bruk av fuktmåler ble det ikke registrert unormale verdier.

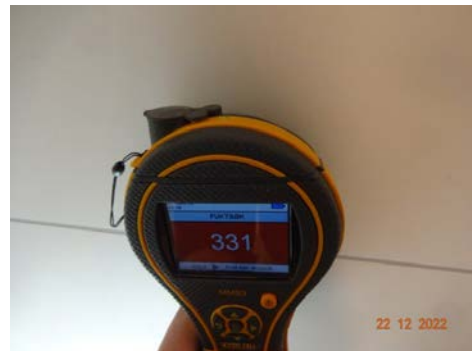
## 1. ETASJE. UTLEIEDEL 2 > BAD

- \* Våtrom > 1. etasje utleiedel 2 > Bad > Overflater vegger og himling: Vindu i våtsonen. Det er utført fuktsøk med fuktindikator. Ved bruk av fuktmåler ble det registrert forhøyede verdier i våtsonen.

Overflater med våtromsplater.  
Himling med folierte takessplater

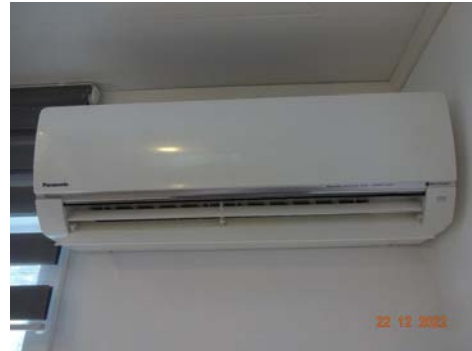
Boligen varmes opp i hovedsak med to stk varmepumper luft- luft og suppleres med vedfyring og elvarme.  
Varmepumpe fra 2014 i utleiedel 2.  
Bad i 1.etasje (eldre del): Varmekabler i baderomsgulv.  
Gulvvarme på to soverom i utleiedel 2.

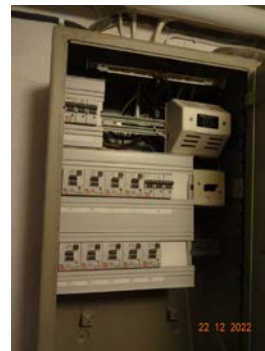
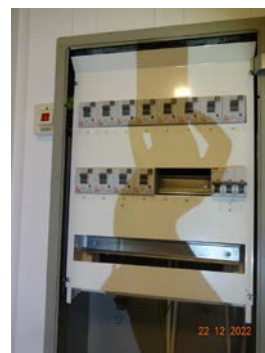
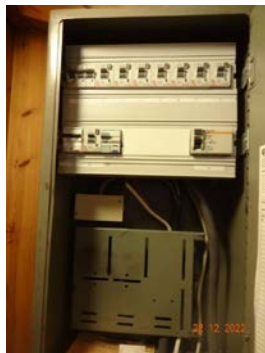
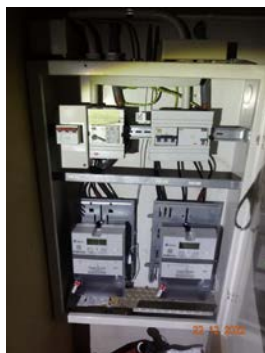
**Tilstandsgrad satt ut fra manglende dokumentasjon på utførte arbeider. Forskriftmangel: Samsvarserklæring er ikke fremlagt.**
