# Tilstandsrapport

📍 Nordlysbyggen 1 , 8610 MO I RANA

# Gnr. 22, Bnr. 187

Rapportdato: 28.04.2022

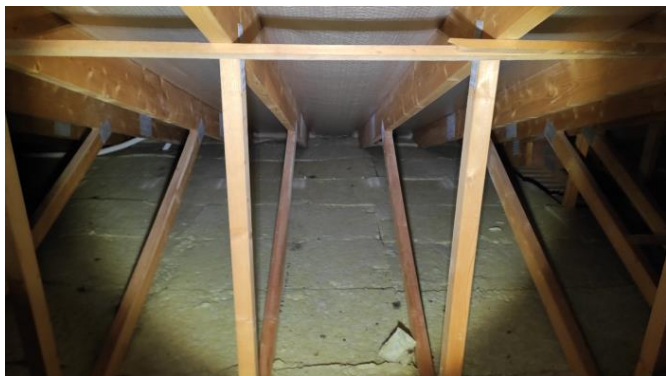
Saltak takkonstruksjon av tre.  
Undertak av armert presenning.  
Loftskillet er isolert med ca. 20 cm isolasjon.  
Adkomst til kaldloftet via luke i himling i gangen i hovedetasjen.  
Det ble fuktmålt i takkonstruksjonen ved befaring, og ingen forhøyede fuktverdier ble registrert.

Fuktmåling i takkonstruksjon.

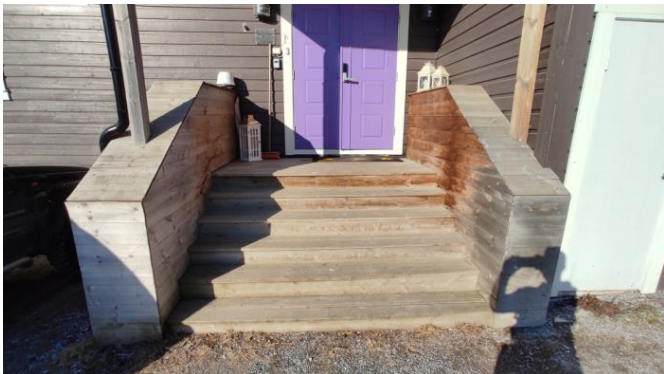
Trapp til hovedinngang.

Trapp til hovedinngang: Trapp av tre til repos. Tett rekkverk av tre.

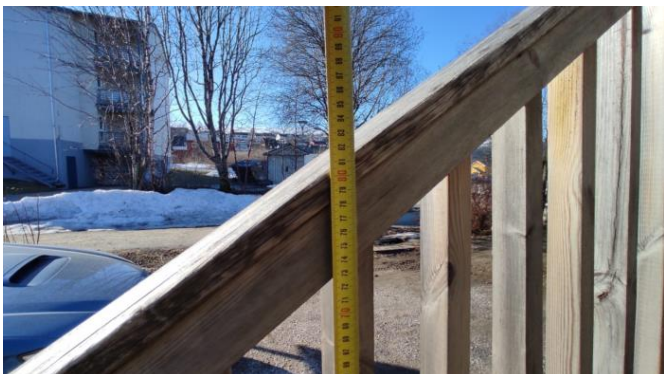
Trapp til leilighet i 2. etasje: Trapp av tre til repos. Stående rekkverk og gelender. Rekkverket har en høyde på ca. 80 cm.

Kontroll av rekkvehøyde.

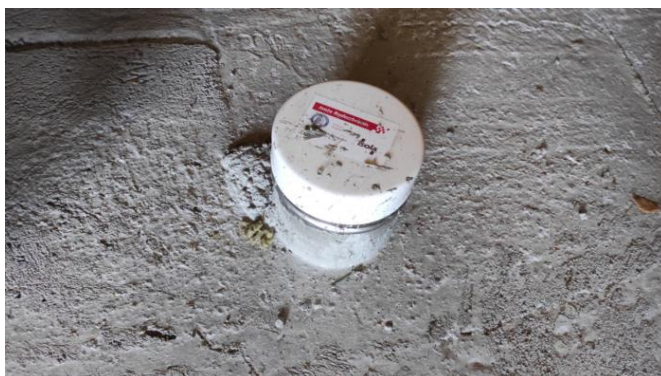
Radonbrønn.

Den gamle delen av bygget er ikke utført med radonsperre.

Det er etablert radonsperre samt radonbrønn i den utbygde delen.

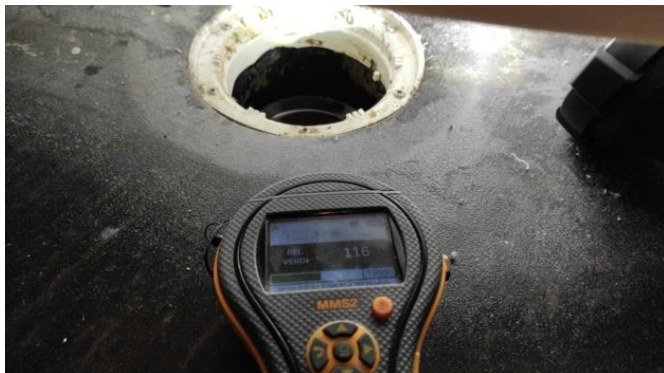
Badet har vinylbelegg på gulv og vegghengt radiator som varmekilde. Det ble fuktmålt ved befaring, og ingen forhøyede fuktverdier ble registrert. Gulvet er tilnærmet flatt og har fall mot dørterskel, høyde på belegg ved dørterskel er ikke tilfredsstillende.

Fuktsøk rundt sluk.

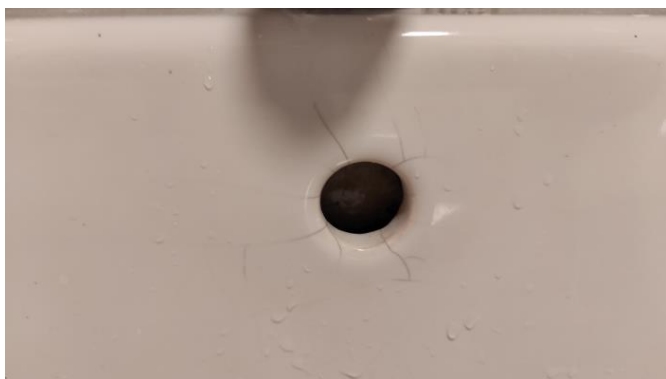
Servant.

Badet har innredning med heldekkende servant, ett-greps blandebeholder, speilskap med innebygd belysning, ett høyskap, vegghegde skap, toalett, dusjkabinett og opplegg for vaskemaskin.

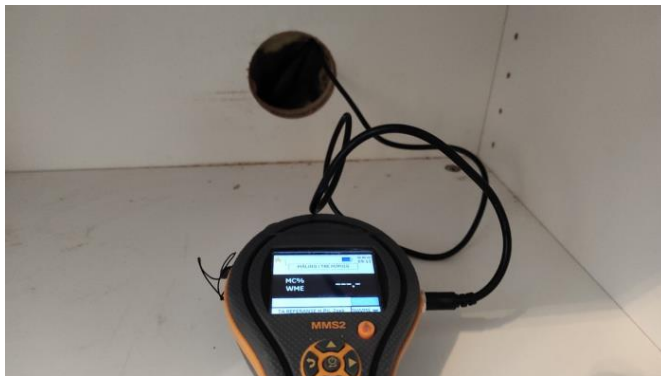
Hulltaking ble utført mot dusjsone fra tilleggde rom.

Det ble ikke registrert forhøyede fuktverdier, og måleresultatet ble ikke synlig på fuktmåleren. Dette vil si at trevirket inneholder mindre enn 8% fuktighet. Generelt bør ikke fuktigheten i trevirket ligge høyere enn 17%.

Fuktmåling i vegg.

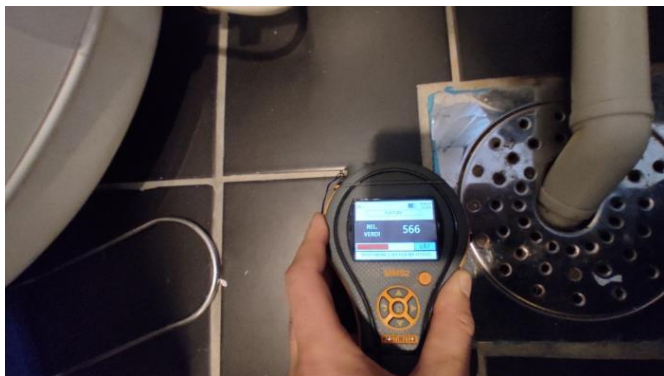
Fuktsøk rundt sluk.

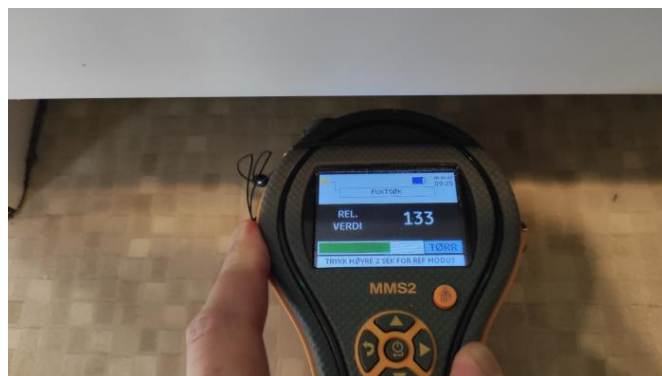
Vaskerommet har plastsluk med klemring og synlig vinylbelegg som tettesjikt.

Fuktsøk rundt sluk.

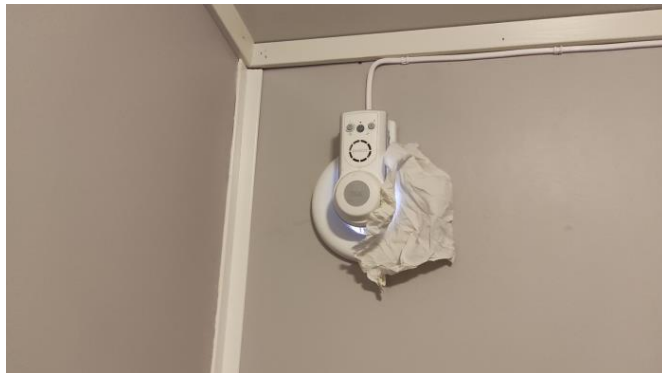
Avtrekk med elektrisk styrt vifte ut via vegg.

Test av elektrisk styrt vifte.

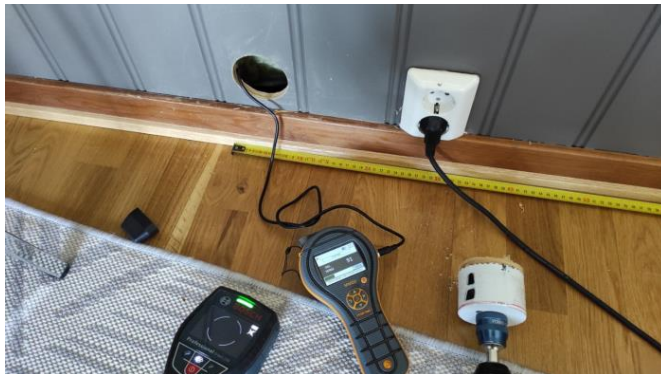
Hulltaking ble utført mot dusjsone fra tilleggende soverom.

Det ble ikke registrert forhøyede fuktverdier, og måleresultatet på fuktmåleren er 9 %. Generelt bør ikke fuktigheten i trevirket ligge høyere enn 17%.

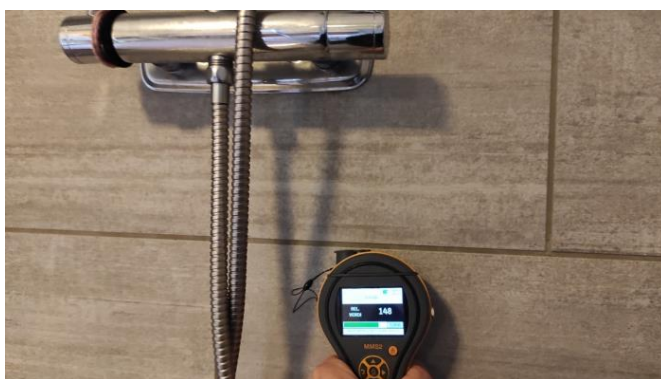
Fuktmåling i vegg.

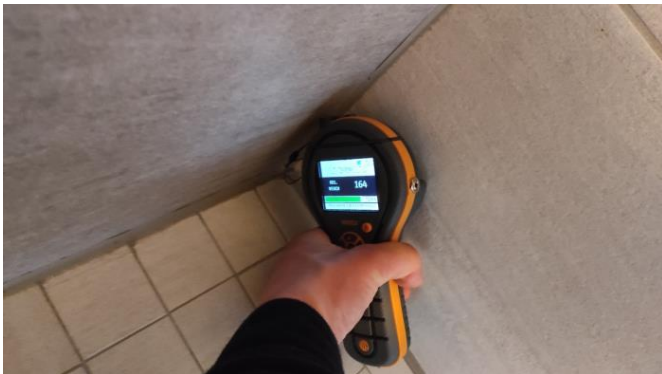
Gulv er dekket med flis.  
Det ble fuktmålt ved befaring, og ingen forhøyede fuktverdier ble registrert.  
Gulvet har tilfredsstillende fall mot sluk, og høyde på membran ved dørteskel.  
Elektriske varmekabler i gulvet.

Fuktmåling i dusjsone.

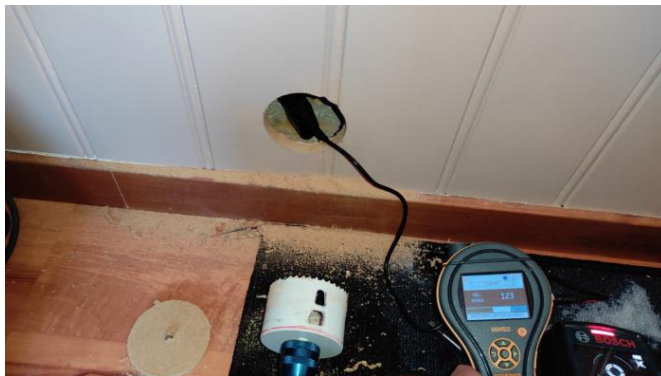
Hulltaking er foretatt, uten å påvise unormale forhold. Hulltakingen ble utført fra tilstøtende soverom.

Det ble ikke registrert forhøyede fuktverdier, og måleresultatet på fuktmåleren er 12%. Generelt bør ikke fuktigheten i trevirket ligge høyere enn 17%.

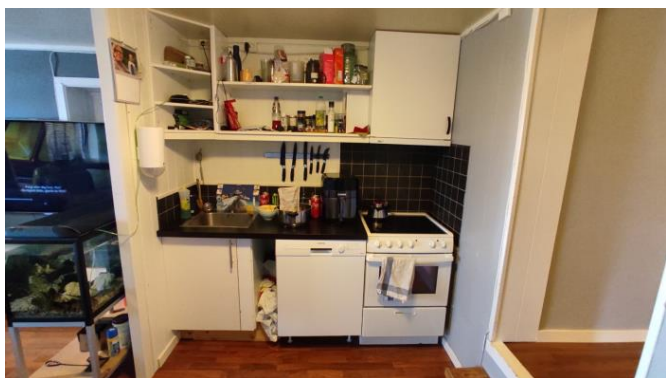
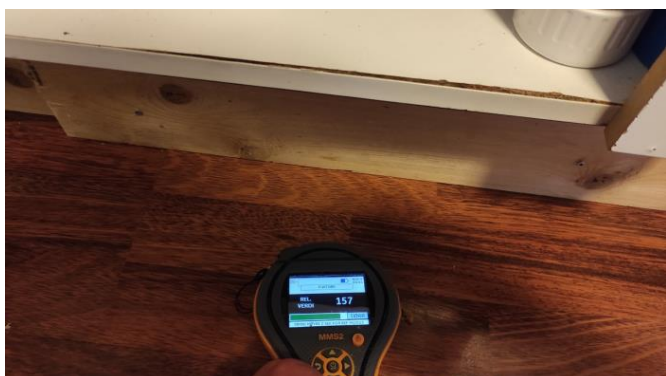
Det ble utført fuktsøk ved kjøleskap, oppvaskmaskin og vask. Ingen forhøyede fuktverdier ble registrert.

Fuktsøk i kjøkkengulv ved vaskemaskin og gammel fuktsvell.

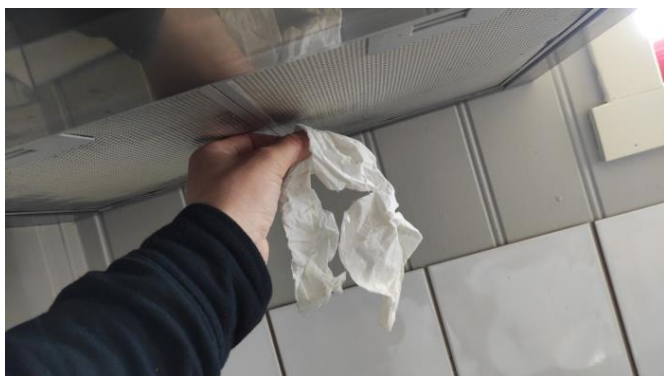
TG 3

Test av kjøkkenventilator.

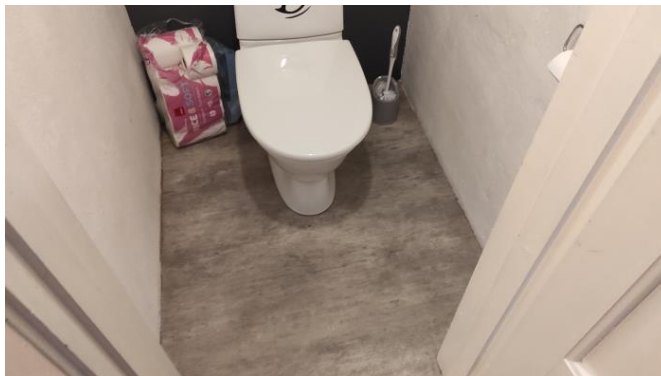
- Toalettrom har kun naturlig avtrekk fra rommet, NS 3600 krever mekanisk avtrekk for å kunne gi TG 0/1.
- Toalettrom mangler styrt tilluftsventilering.

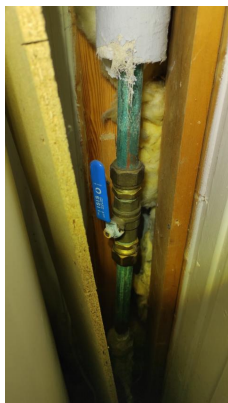
Kontroll av innvendig hovedstoppekran.

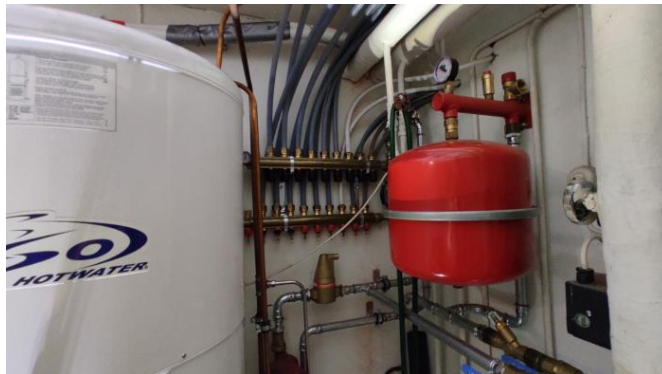
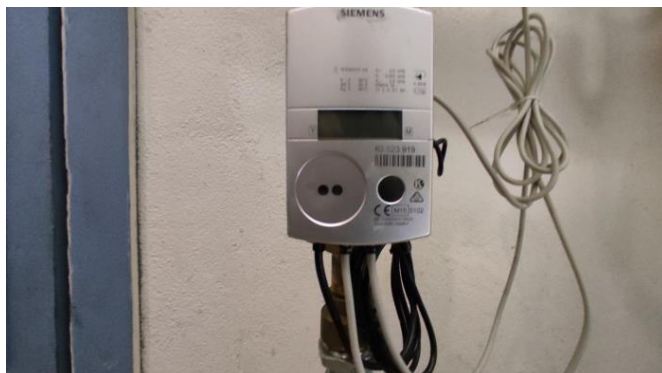
Luft til vann varmepumpe av merket Panasonic fra ca. 2008. Vannbåren varme i kjøkken og stuegulv. Varmepumpen og samlestokk er plassert i kjelleretasjen. Usikkerhet når det sist ble utført service på anlegget.
