# Tilstandsrapport

Enebolig m/ garasje og 2 utleiedeler

Nordlysbyggen 1, 8610 MO I RANA

Befaringsdato: 25.04.2024

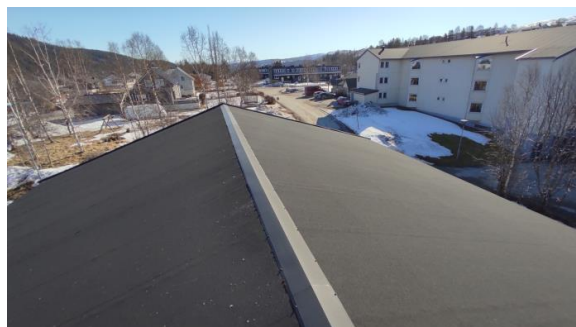
Kontroll av taktekket.

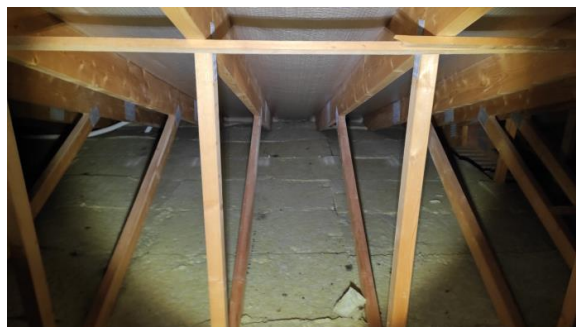
Saltak takkonstruksjon av tre.  
Undertak av armert presenning.  
Loftskillet er isolert med ca. 20 cm isolasjon.  
Adkomst til kaldloftet via luke i himling i gangen i hovedetasjen.  
Det ble fuktmålt i takkonstruksjonen ved befaring, og ingen forhøyede fuktverdier ble registrert.

Fuktmåling i takkonstruksjon.

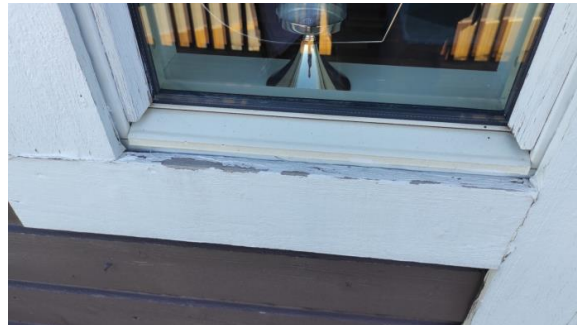
- Det er påvist noen glassruter som er punktert eller sprukne
- Karmene i vinduer er værslitte utvendig og det er sprekker i trevirket.
- Vannbrett er ikke fagmessig utført.

Manglende vannbrett på vindu.

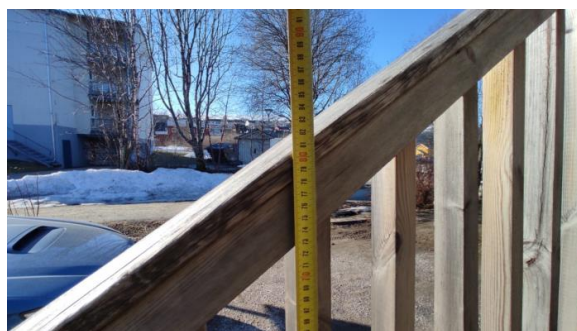
Kontroll av rekkvekshøyde.

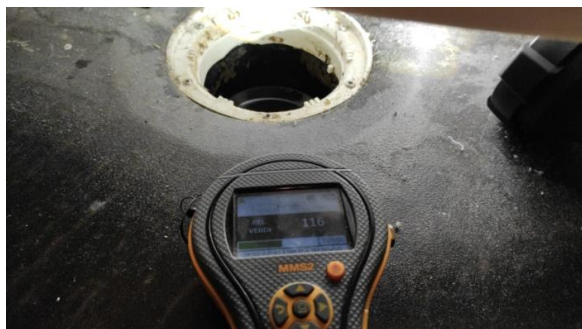
Fuktsøk rundt sluk.

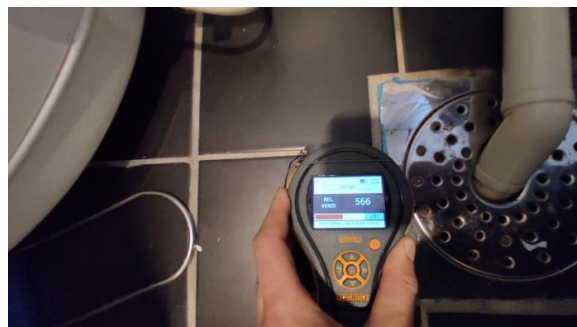
Fuktsøk rundt sluk.

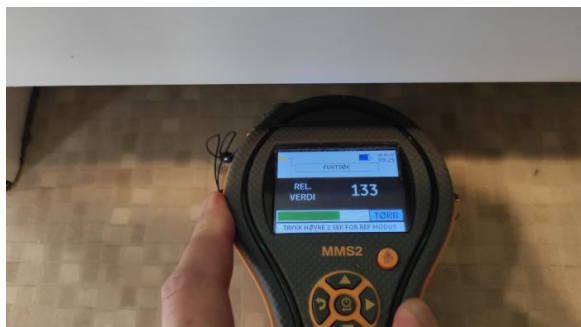
Fuktsøk rundt sluk.

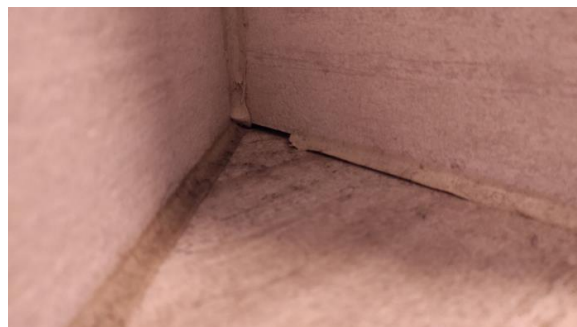
Drensåpning fra den innebygde sisternen.

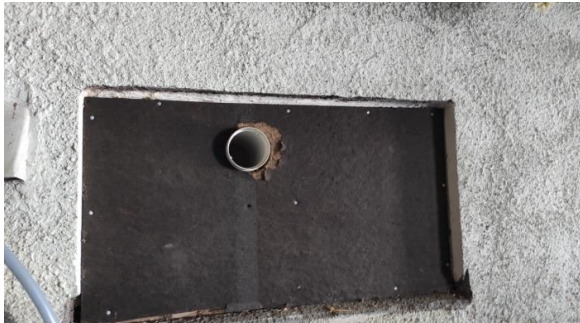
Avtrekk føres ut i uinnredet del i kjeller.

Avtrekk skal utformes og plasseres slik at forurensning fra komfyr og lignende fanges opp på en effektiv måte, og forhindrer matlukt og fuktighet fra å spre seg i bygningen.

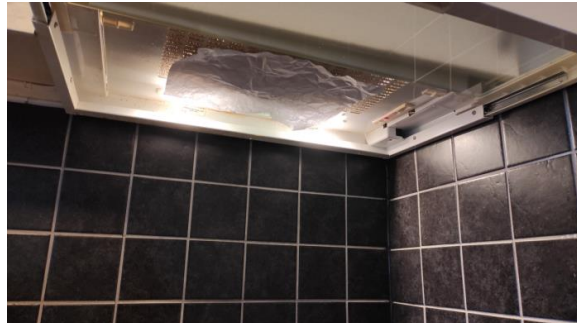
Funksjonstest av ventilator.
