Nordlysbyggen 1, 8610 MO | RANA

**Spektakulær, stor enebolig med sentral beliggenhet! Leieinntekter på kr 21.000,- pr.mnd. Solrik plassering. Urban og rå utsikt.**

# Tilstandsrapport

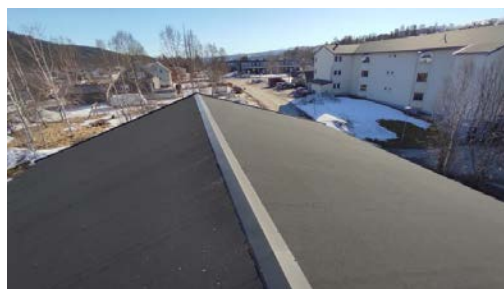
Kontroll av taktekket.

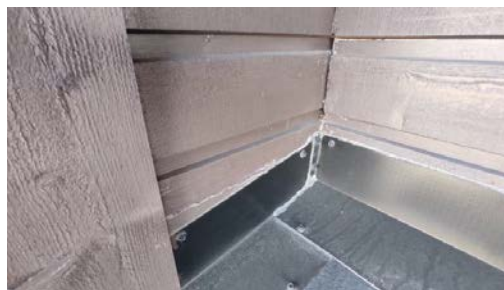
Tak/vegg beslag er montert utenpå kledningen.

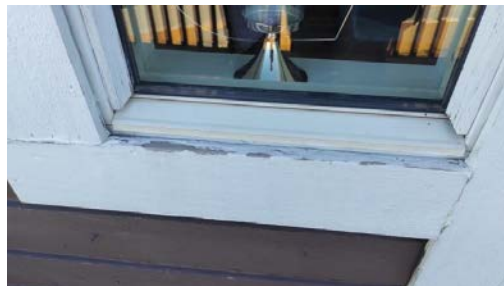
Manglende vannbrett på vindu.

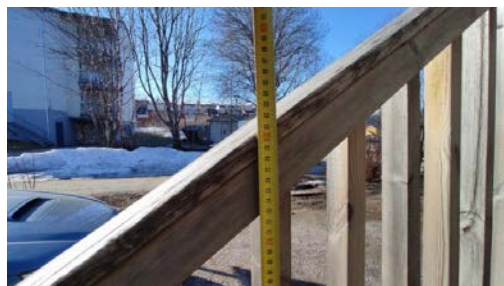
Kontroll av rekkeverkshøyde.

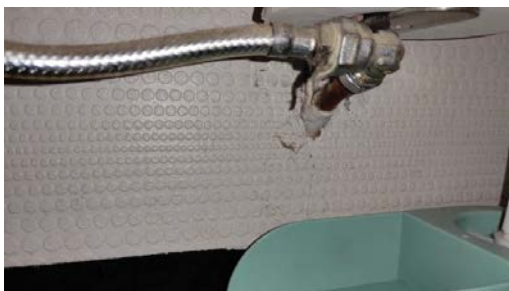
Det er påvist utettheter i rørgjennomføringer i våtsonen under innredningen. Uten en mansjett rundt avløpet til f.eks. vask vil vannet ved en lekkasje i vaskens avløp renne langs røret og inn i konstruksjonen uten å bli stoppet.

- Løsningen/utførelsen rundt rørgjennomføringer gir fare for fukt inn i konstruksjoner.
- Det må foretas lokale tiltak for å utbedre utettheter på våtrommet.
- Våtrommets tettesjikt/membran står foran utbedring/utskiftning.

Utett rørgjennomføring i vegg.

Tiltak for å unngå skader i våtrom er å etablere vanntette sjikt, og sørge for tett utførelse rundt rørgjennomføringer. Vanntette sjikt kan være ulike membranprodukter og overflatematerialer med dokumentert tettefunksjon.

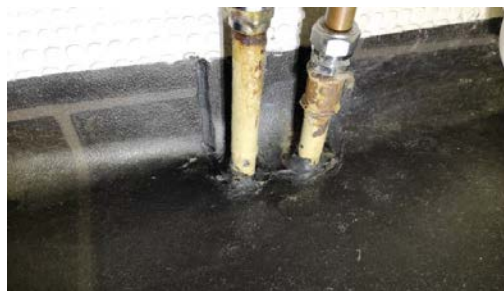
Det er påvist utettheter i rørgjennomføringer i våtsonen under innredningen. Ved en eventuell lekkasje vil da vannet kunne renne uhindret nedover i konstruksjonen, selv om kravet til 25mm høydeforskjell er ivarettatt.

Ufagmessig og utett rørgjennomføring i gulv.

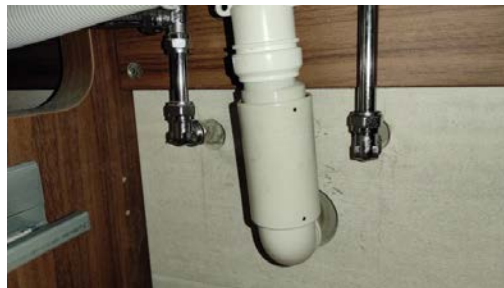
Manglende veggbokser for rørgjennomføring.

Tiltak for å unngå skader i våtrom er å etablere vanntette sjikt, og sørge for tett utførelse rundt rørgjennomføringer. Vanntette sjikt kan være ulike membranprodukter og overflatematerialer med dokumentert tettefunksjon.

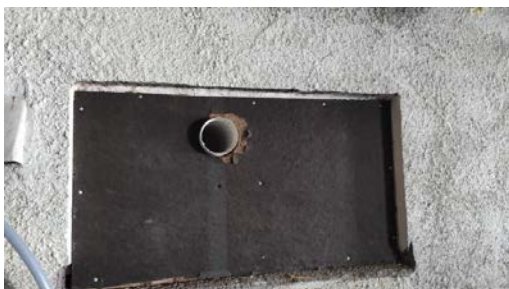
Avtrekk skal utformes og plasseres slik at forurensning fra komfyr og lignende fanges opp på en effektiv måte, og forhindrer matlukt og fuktighet fra å spre seg i bygningen.

Avtrekk føres ut i uinnredet del i kjeller.
