# Tilstandsrapport

Kjedehus

Liaflaten 82, 5132 NYBORG

Befaringsdato: 25.07.2025

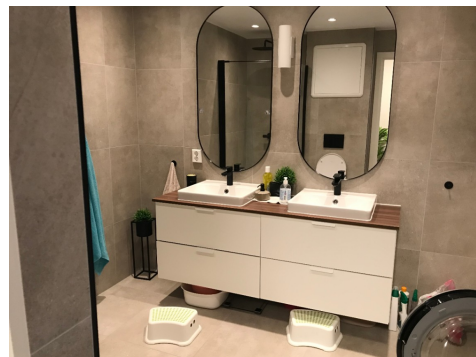
Rommet er innredet med et 1,6 meter bredt skuffemøbel med to delvis nedsenkede vasker, dusjdør med fastfelt, vegghengt toalett og opplegg for vaskemaskin. Arbeidet er utført av Bergen Rørleggerservice AS i 2024.

Årstall: 2024 Kilde: Eier

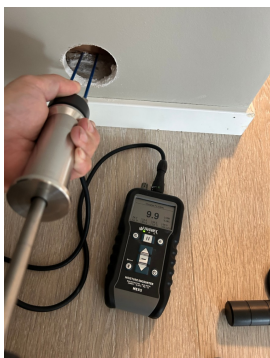
Hulltaking i gang inn mot dusjsone, uten å påvise unormale forhold.

Årstall: 2024 Kilde: Eier

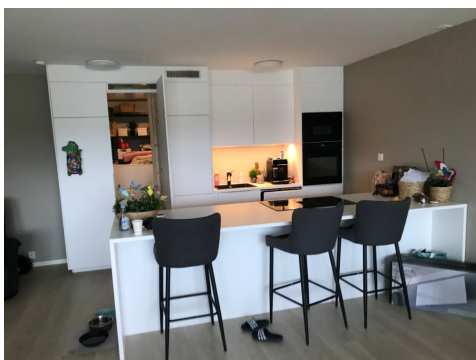
Stue og kjøkken oppleves som lys og luftig, med slette, malte vegger og laminatgulv. Rommet har takmonterte lamper som kan fjernstyres via mobiltelefon, og gir fleksibel lysjustering og mulighet for å skape ønsket stemning.

Årstall: 2024 Kilde: Eier

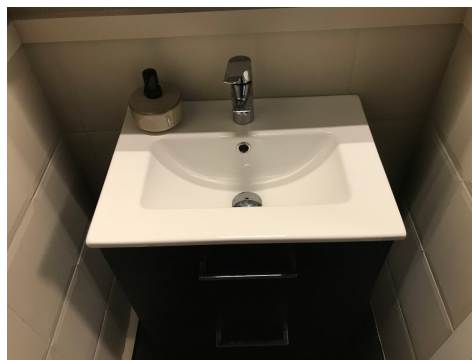
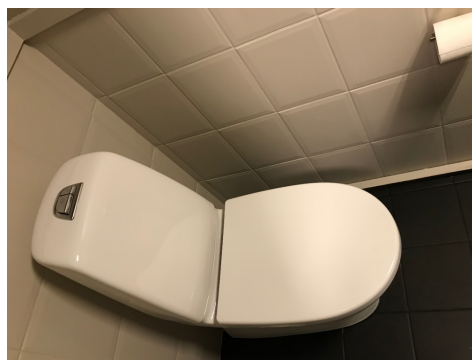
Et funksjonelt rom med flislagt gulv og fliser opp til brystningshøyde på veggene. Over flisene er veggene kledd med tapet. Rommet er utstyrt med en enkel, nedfelt servant montert i en skuffeinneordning, samt et gulvmontert toalett.

Årstall: 2024 Kilde: Eier

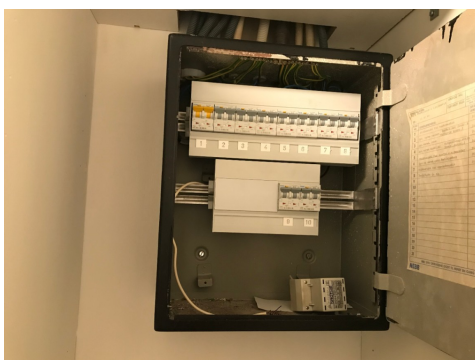
Nytt el-anlegg av Uni-Com AS i 2024 med samsvarserklæringer på boligmappen.
