aktiv.

Bakkeklassen 11, 3160 STOKKE

Befaringsdato: 10.03.2025 Rapportdato: 25.03.2025 Oppdragsnr.: 21248-1522 Referansenummer: NV1595

Autorisert foretak: Drammen Takstsenter AS Sertifisert Takstingeniør: Olav Rudland Kvilhaug Vår ref:

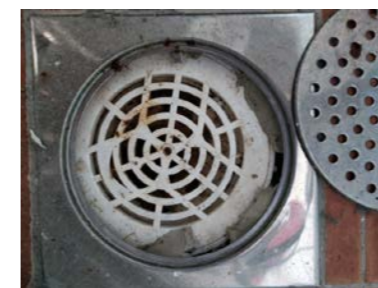
- Tilgang til sluk må bedres både for inspeksjon og rengjøring.
- Membran/tettesjikt må legges.

Det bør gjennomføres nærmere undersøkelser for å avklare om det er tilstrekkelig oppkant av membran på veggen bak gulvlisten. Det er viktig at det er en korrekt oppkant av membran/tettesjikt for å hindre at eventuell lekkasje trekker inn i veggen. Gulvlisten må byttes ut med sokkelflis.

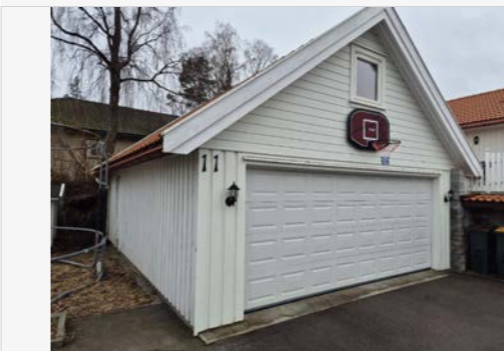
### Garasje

Mangler vorteplast mot grunnmur ved beleggningsstein som har ført til fuktinnslag i garasjen.
