Bakkelassen 11, 3160 STOKKE

**Enebolig på ett plan på skjermet,  
solrik tomt i ende av blindgate.  
Dobbel garasje. Nytt i 2006!**

Befaringsdato: 10.03.2025    Rapportdato: 25.03.2025    Oppdragsnr.: 21248-1522    Referansenummer: NV1595  
Autorisert foretak: Drammen Takstsenter AS    Sertifisert Takstingeniør: Olav Rudland Kvilhaug    Vår ref:

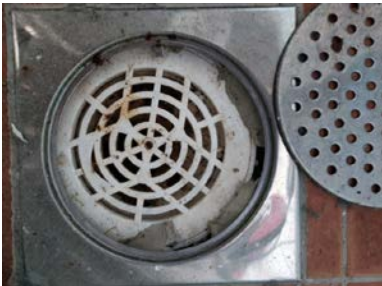
#### Vurdering av avvik:

- Sluk har begrenset mulighet for inspeksjon og rengjøring.
- Det er fare for fukt i konstruksjoner.

- Tilgang til sluk må bedres både for inspeksjon og rengjøring.
- Membran/tettesjikt må legges.

Det bør gjennomføres nærmere undersøkelser for å avklare om det er tilstrekkelig oppkant av membran på veggen bak gulvlisten. Det er viktig at det er en korrekt oppkant av membran/tettesjikt for å hindre at eventuell lekkasje trekker inn i veggen. Gulvlisten må byttes ut med sokkelflis.
