Hansteens gate 9, 3616 KONGSBERG

Sentralt beliggende enebolig med nærhet til teknologiparken og Krona - Oppgraderte overflater, kjøkken og nytt tak!

Tilstandsrapport

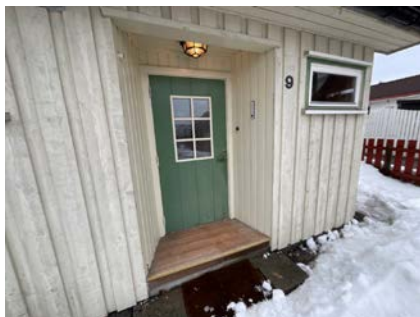
Vurdering av avvik:

- Det er avvik:

- Tiltak:

Døren bør vurderes for utskifting eller utbedring for å oppnå ønsket tilstand og standard, da slitasje og oppbrukt brukstid medfører økt risiko for varmetap, redusert funksjon og eventuelle sikkerhetsutfordringer.

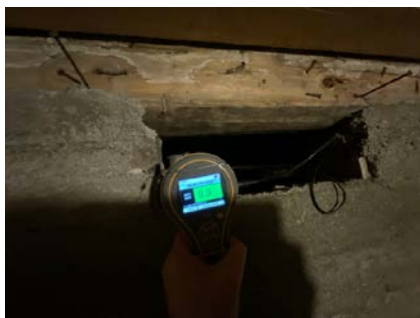
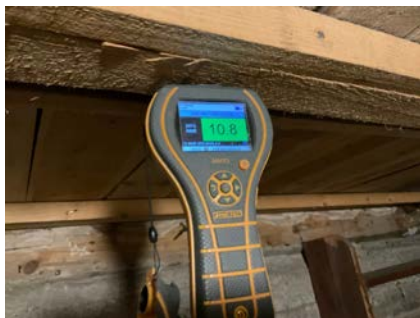
Vurdering av avvik:

- Det er målt høydeforskjell på mellom 15-30 mm gjennom hele rommet. Tilstandsgrad 2 gis med bakgrunn i standardens krav til godkjente måleavvik.
- Målt høydeforskjell på mellom 10 - 20 mm innenfor en lengde på 2 meter. Tilstandsgrad 2 gis med bakgrunn i standardens krav til godkjente måleavvik.
- Det er registrert symptom på aktivitet fra skadedyr.

Det skal nevnes at trebjelkelag mot krypkjeller er en type risikokonstruksjon som er ekstra utsatt for fukt og fuktrelaterede skader. Krypkjeller bør derfor kontrolleres jevnlig. Det er også ekstra fare for fuktrelaterede skader i bjelkeender som ligger ann på grunnmur.

Stedvis tegn på at det har vært/ er tidsvis noe fuktighet i trevirket.

- Dersom tiltaket ikke utføres er det fare for ytterligere skadeutvikling.

Det anbefales å jevnlig kontrollere krypkjeller og bjelkelag for å avdekke eventuell utvikling av fuktskader eller skadedyrangrep, samt vurdere tiltak for å redusere fuktbelastning.

Tiltak for å utbedre høydeforskjeller og knirk bør vurderes, spesielt ved fremtidig oppussing, for å unngå videre deformasjon og redusere risiko for sopp, råte og ytterligere skader på konstruksjonen.

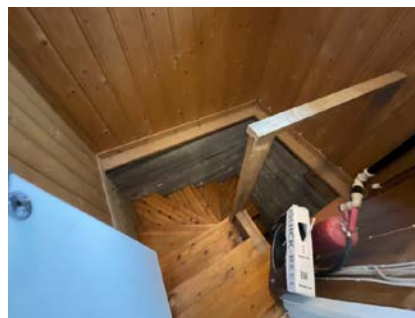
Vurdering av avvik:

Endelige kostnader vil avhenge av ytterligere undersøkelser og behov for utbedringer.

Kostnadsestimat: 20 000 - 100 000

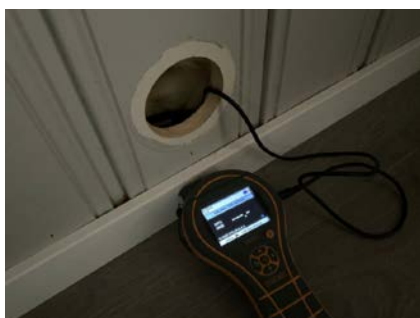
Beskrivelse

Det ble foretatt hulltaking i vegg mot bad, fra tilstøtende gang. Hulltaking er foretatt, uten å påvise unormale forhold. Det ble ikke avdekket tegn til skader. Målingene viste på befaringsdagen normale fuktverdier.

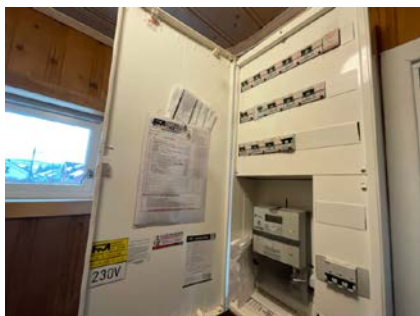
Ja Det anbefales el-sjekk da det er mer enn 5 år siden forrige sjekk.
