# Tilstandsrapport

Boligbygg med flere boenheter

Åsensvingen 4A , 0488 OSLO

Rapportdato: 29.04.2026

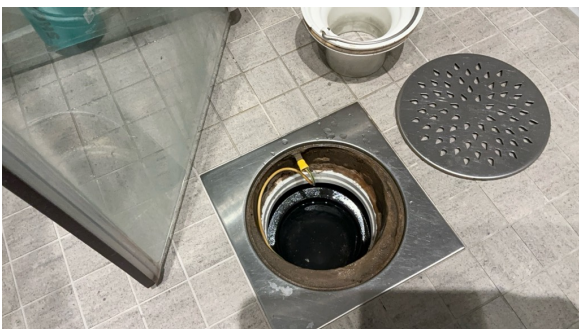
Det er registrert hul lyd ved banketest på enkelte fliser i dusjsonen, noe som kan indikere manglende vedheft mellom flis og underlag. Plassering av dør i våtsone medfører økt fuktbelastning.

TG 2, jf. NS 3600, grunnet hulrom under fliser og fuktbelastning ved dør.  
Forventet levetid for flislagte våtromsoverflater er ca. 20–30 år.
