Kolbulinna 456, 2850 LENA

**Lys og hjemmekoselig enebolig i  
landlige omgivelser - 3 soverom -  
2 bad - solrikt med god utsikt -  
carport - turområder.**

**Salgsobjekt:** Enebolig  
**Eierform:** Eiet  
**Byggeår:** 1949  
**BRA-i/BRA Total** 186/186 kvm  
**Tomtstr.:** 1608 m<sup>2</sup>  
**Soverom:** 3  
**Gnr./bnr.** Gnr. 247, bnr. 6  
**Oppdragsnr.:** 1209250019

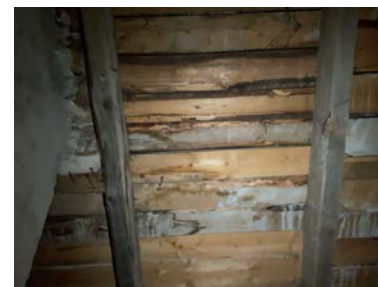
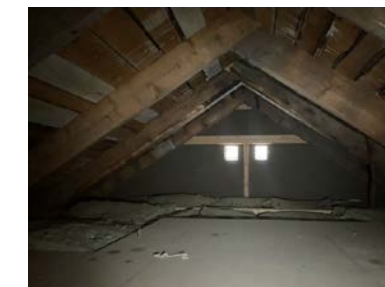
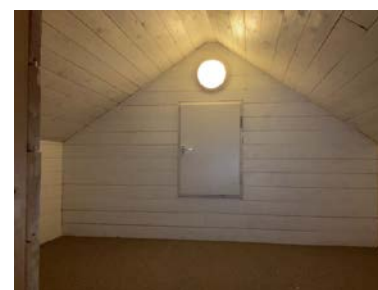
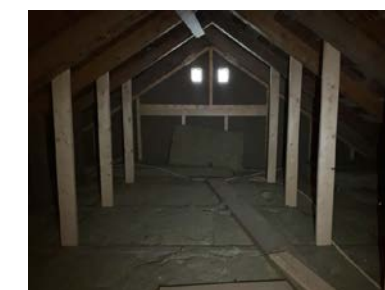
- Det er påvist fuktspjølder/skader i takkonstruksjonen.

Konstruksjonene er dårligere enn dagens krav, men ikke dårligere enn hva som var normalt på oppføringstidspunktet. Det er registrert enkelte fuktspjølder i konstruksjon/undertak, ved fuktmålinger var dette tørt på befaringdagen.

Det er registrert gamle fuktmerker i undertak. Kan ha oppstått ved spesielle værforhold. Det anbefales å følge med videre utvikling. Det er ikke nødvendig med umiddelbare tiltak, men det anbefales å følge med konstruksjonene. TG 2 pga alder (byggeår)

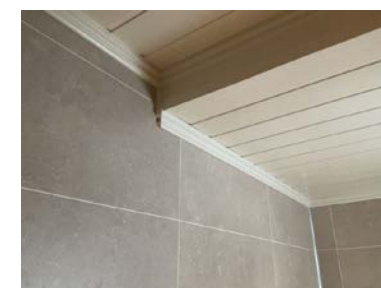
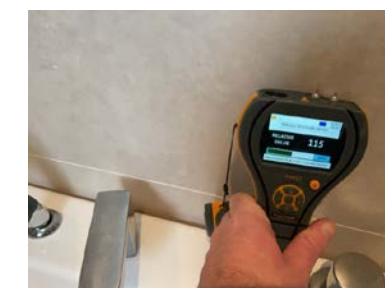
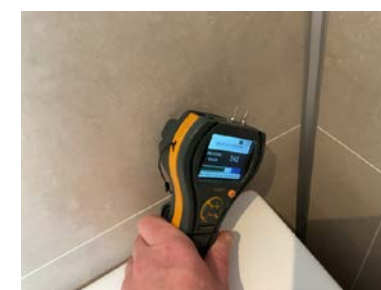
#### 2 TG 2 Overflater Gulv

byggeåret, det kan dermed ha avvik fra dagens krav ihht TEK 2010/2017, hvor det blant annet har krav til fall på 25 millimeter målt fra topp terskel/membran til topp sluk. Fall til sluk er målt kommentert, tilstandsgrad settes etter alder på våtrom og levetid for våtrom er generelt mellom 10-20 år, avhengig av bruk. Fliser på gulv med gulvvarme. Ved enkle fuktsøk ble det ikke registrert unormale verdier. Overflater under badekar er begrenset inspisert på grunn av tilgjengelighet. Fallforhold er ikke kontrollert under dusjkabinett / badekar pga manglende adgang for måling.

- Våtrommet fungerer med dette avviket.

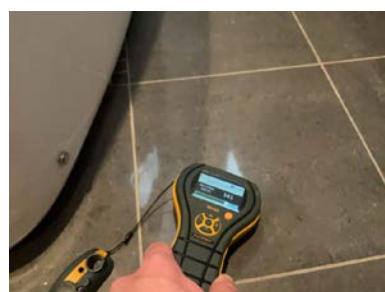
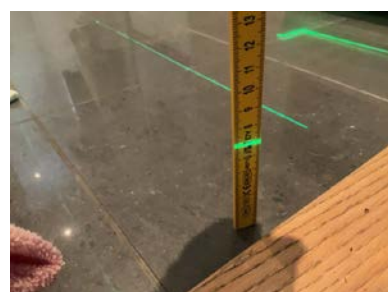
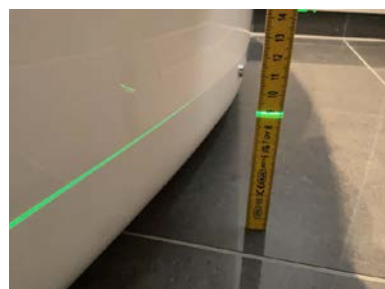
### TG 2 Sluk, membran og tettesjikt

Grunnet badekar er vegger ikke utsatt for vannsprut og det er lite fare for vannsøl. Normal levetid på våtrom er mellom 10-20 år med direkte vannsøl/dusj på fliser. Anbefaler fortsatt bruk av badekar. Merk at kontroll av våtrom er visuell kontroll med overflatesøk med fuktindikator i våtsone, gjenstander er ikke flyttet på og det er utført måling av fall fra terskel til topp sluk. Der dokumentasjon på utførelse og oppbygging er forevist blir det kommentert. Vurdering basert på alder. Tilstandsgrad 2 gis med bakgrunn i at mer enn halvparten av forventet brukstid for membran/tettesjikt er passert. Det er nå ingen symptomer på funksjonsvekkelse, men vær oppmerksom på at dette er en risikokonstruksjon. Plastsluk. TG 2 på sluk, membran og tettesjikt på bakgrunn av manglende dokumentasjon. Det foreligger ikke dokumentasjon. Normalt vil en membran fungere i 10 - 20 år forutsatt riktig utført, det må derfor finnes dokumentasjon for å vurdere hva som er utført og hvordan utførelsen er utført. Plastsluk.

Det er ikke behov for utbedringstiltak siden våtrommet fungerer i dag, men skader/ følgeskader kan oppstå.

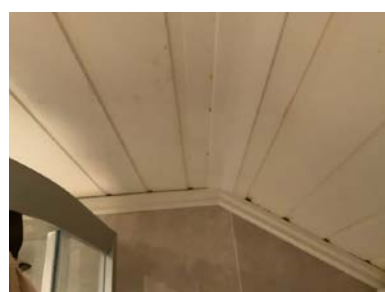
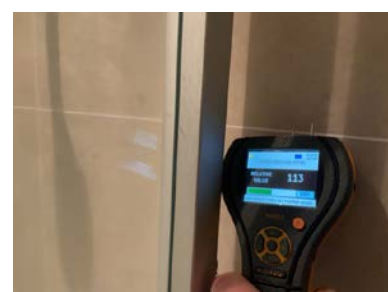
#### TG 2 Overflater Gulv

Ved vurdering av våtrom tas det utgangspunkt i referanse for våtrom som gjaldt ved byggeåret, det kan dermed ha avvik fra dagens krav iht TEK 2010/2017, hvor det blant annet har krav til fall på 25 millimeter målt fra topp terskel/membran til topp sluk. Fall til sluk er målt kommentert, tilstandsgrad settes etter alder på våtrom og levetid for våtrom er generelt mellom 10-20 år, avhengig av bruk. Fliser på gulv med gulvvarme. Det er målt ca 15mm høydeforskjell på gulv fra dørterskel til topp slukrist. Overflater under dusjkabinett er begrenset inspisert på grunn av tilgjengelighet. Fallforhold er ikke kontrollert under dusjkabinett pga manglende adgang for måling. Fall er ikke iht. dagens krav, men de krav som var gjeldene ved byggeår.

- Våtrommet fungerer med dette avviket.

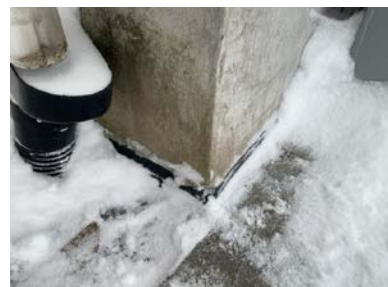
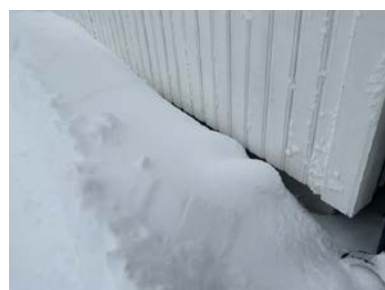
### TG HJ Terrengforhold

Tomten er flatere.
