# Tilstandsrapport

Enebolig

Postveien 26 , 3970 LANGESUND

Befaringsdato: 24.03.2026

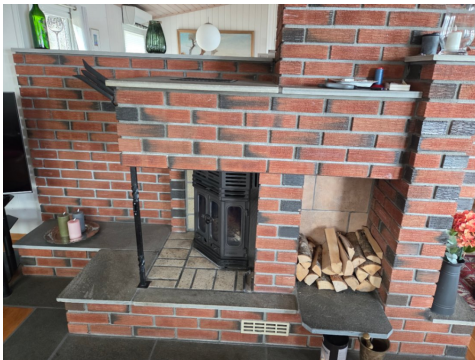
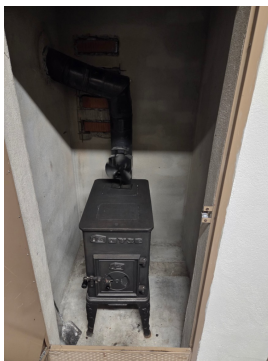
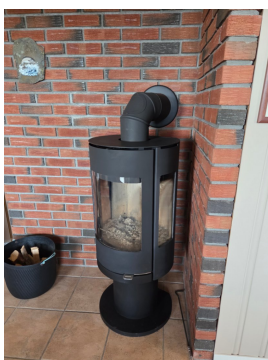
Oppgraderinger de senere år. Byttet til rentbrennende ovn i stue i underetasjen. Samme løp som forrige ovn.

Inspisert av feier etter montering 2020.

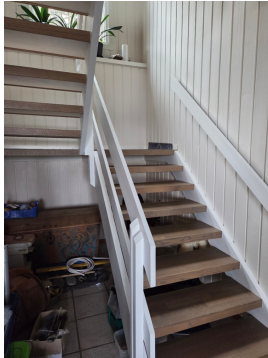
Trapp mellom etasjer i malt trevirke. Eik trinn. Rekkverk i malt trevirke.

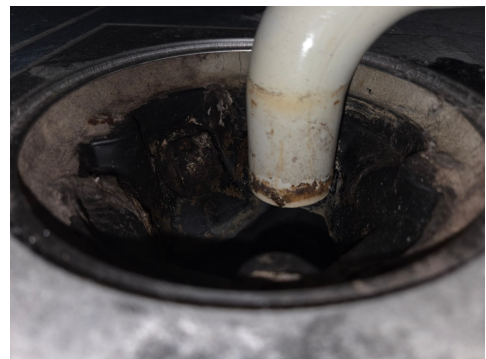
- Det er viktig å merke seg at levetiden til en membran varierer basert på kvalitet, installasjon og bruk. Eldre membraner kan bli sprø og sprekke opp, noe som fører til at de mister sin vanntettende funksjon. Dette kan resultere i vannlekkasjer gjennom vegger og gulv og fuktskader.

Såfremt tett dusjkabinett er etablert på bad vil baderom fylle sin funksjon. Ønskes bad brukt til dusjing direkte på vegg og gulvflater må tiltak beregnes.

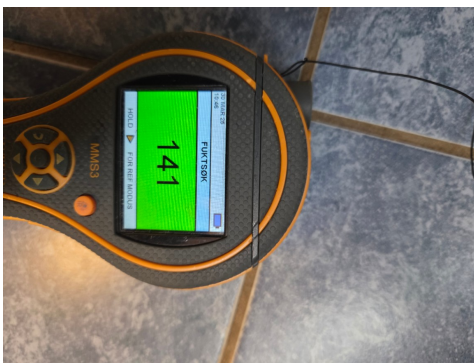
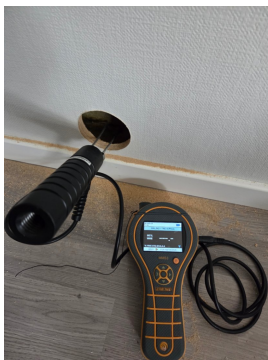
Hulltagning foretatt fra vegg i soverom mot våtsone. Ingen unormale fuktverdier ble målt i vegg. Det har også blitt foretatt fuktmålinger ved fuktindikator på bad. Ingen unormale fuktverdier ble målt.

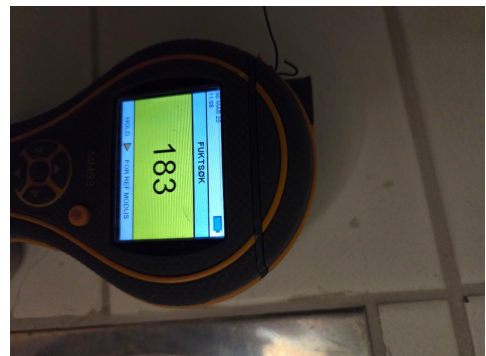
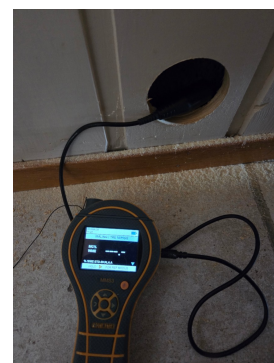
Hulltagning foretatt fra vegg i hall/under trapp mot våtsone. Ingen unormale fuktverdier ble målt i vegg. Det har også blitt foretatt fuktmålinger ved fuktindikator på bad. Ingen unormale fuktverdier ble målt.

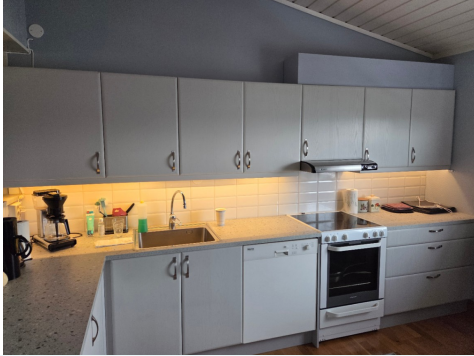
Avtrekk til kokemuligheter består ventilator ført ut i vegg. Innredning fyller sin funksjon.

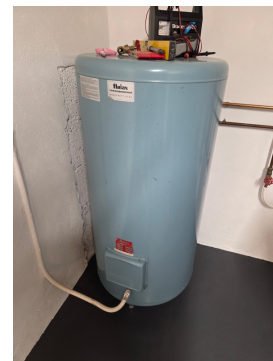
- Det er ikke behov for utbedringstiltak siden tanken fungerer i dag, men ut ifra alder kan skader plutselig oppstå på eldre tanker.

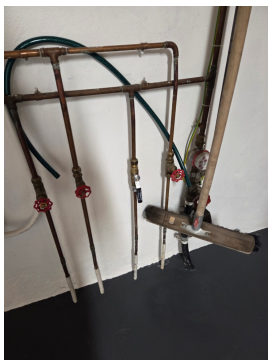
Bra vanntrykk ved funksjonstest. God avrenning fra sluk og toalett ved funksjonstest. Anlegget er kun visuelt kontrollert og funksjonstestet. Vannmåler etablert.

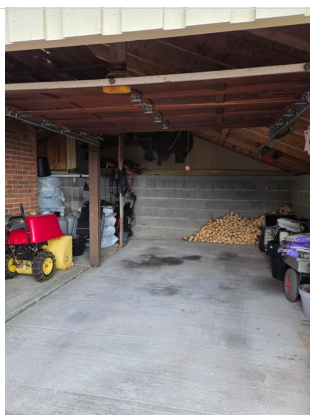
Tilbygget garasje har etablert betongplate på grunn. Yttervegger i murverk/lettklinker blokker. Plassbygget pulttak tekket med betong takstein. Garasje har etablert leddport i trevirke med el-åpner. Ny vindskier skiftet 2016.
