Stor enebolig med 2 garasjer og flott utsikt til Langesundsfjorden!

Postveien 26 er en velholdt og meget attraktivt beliggende bolig på Salen i Langesund. Den store eneboligen ligger sjønært, med flott utsikt til Langesundsfjorden. Utsikten er godt ivaretatt innendørs, med store vindusflater som slipper inn utsikten i de fleste fellesrom i boligen. I hovedetasjen er det høyt under taket, masse naturlig lys og utgang til terrasser mot både sør og vest. Planløsningen er meget arealeffektiv, med blant annet 2 romslige stuer, 4 soverom og 2 bad over to etasjer. To enkle garasjer i den store oppkjørselen. Boligens beliggenhet nesten innerst i en blindvei gir rolige omgivelser og umiddelbar nærhet til flotte tur- og rekreasjonsområder både langs sjøen og i skogen. Det er også gangavstand til nærmeste dagligvare, busstopp og mer!

Befaringsdato: 24.03.2026

Rapportdato: 07.04.2026

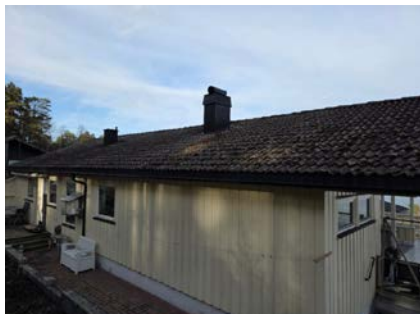
- Overvåk tilstanden jevnlig. For å få tilstandsgrad 0 eller 1 må tekkingen skiftes ut, men tidspunktet for når dette er nødvendig er vanskelig å si noe om.
- Når takteking og undertak begynner å bli gamle, øker risikoen for lekkasjer, noe som kan føre til omfattende og kostbare reparasjoner av underliggende konstruksjoner dersom en ikke foretar tiltak på konstruksjonene før dette oppstår.

Taktekke må beregnes skiftet innen 3-10 år.

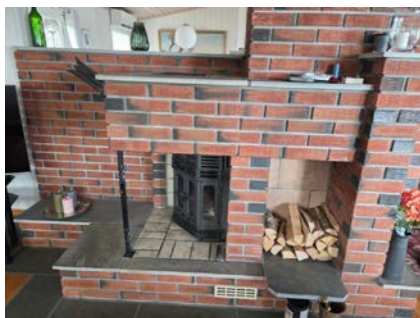
Pipe oppført i murt teglstein. Vedovn etablert i kjellerstue, fyrrom og peis med innsats i stue. Pipe og ildsted har forskriftsmessig avstand til brennbar trevirke.

Oppgraderinger de senere år. Byttet til rentbrennende ovn i stue i underetasjen. Samme løp som forrige ovn. Inspisert av feier etter montering 2020.

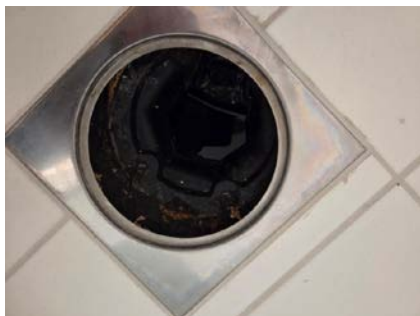
- Overvåk tilstanden jevnlig. For å få tilstandsgrad 0 eller 1 må tettesjiktet skiftes ut, men tidspunktet for når dette er nødvendig er vanskelig å si noe om.

Ønskes bad brukt videre til dusjing bør tett dusjkabinett etableres.

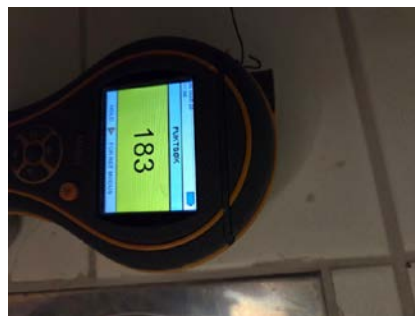
Hulltagning foretatt fra vegg i hall/under trapp mot våtsone. Ingen unormale fuktverdier ble målt i vegg. Det har også blitt foretatt fuktmålinger ved fuktindikator på bad. Ingen unormale fuktverdier ble målt.
