# Koselig småbruk med enebolig, låve og stabbur. Ingen boplikt!

Velkommen til Singusdalsveien 292!

Befaringsdato: 30.05.2025

Rapportdato: 02.06.2025

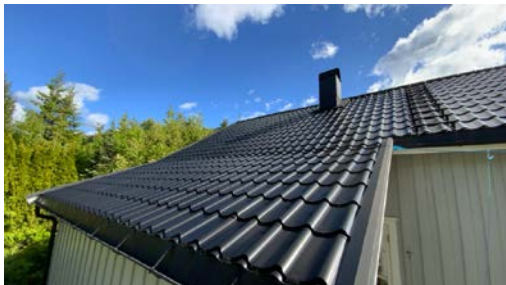
### TG 2 Nedløp og beslag

Takrenner og nedløp av plastbelagt stål.

- Det er ikke behov for utbedringstiltak for snøfangere i nær fremtid.

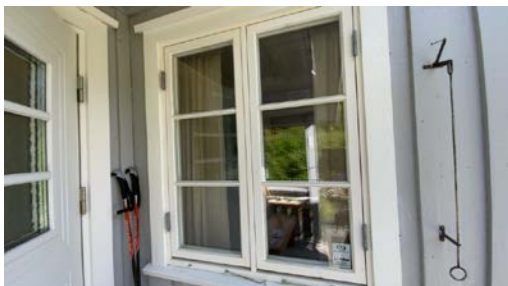
## TG 1 Nyere vinduer

Alle vinduer bortsett fra bad og gang i 1. Etasje er nyere vinduer med isolerglass fra 2020.

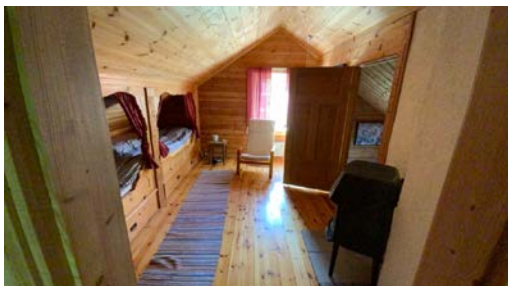
Soverom i 2. Etasje

### TG 1 Overflater

Innvendig er det gulv av furu og belegg, veggene har trepanel/tømmer og innvendige tak har trepanel. Overflater fungerer med dagens tilstand og men er av eldre dato med påfølgende slitasje, det må være opp til ny eier/eiere å vurdere behov for oppgradering av overflater.

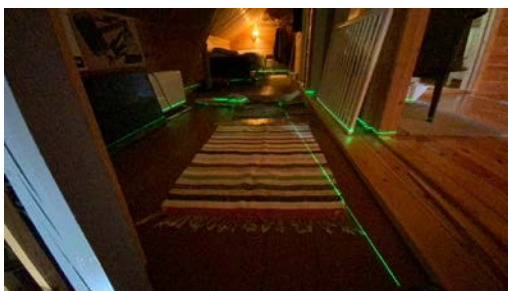
## TG 3 Etasjeskille/gulv mot grunn

- Målt høydeforskjell på mellom 10 - 20 mm innenfor en lengde på 2 meter. Tilstandsgrad 2 gis med bakgrunn i standardens krav til godkjente måleavvik.
- Målt høydeforskjell på over 30 mm gjennom hele rommet. Tilstandsgrad 3 gis med bakgrunn i standardens krav til godkjente måleavvik.

- For å få tilstandsgrad 0 eller 1 må høydeforskjeller rettes opp. Det vil imidlertid sjelden være økonomisk rasjonelt som et enkeltstående tiltak i en bolig som dette. Dersom boligen en gang skal renoveres, kan man vurdere slike tiltak.

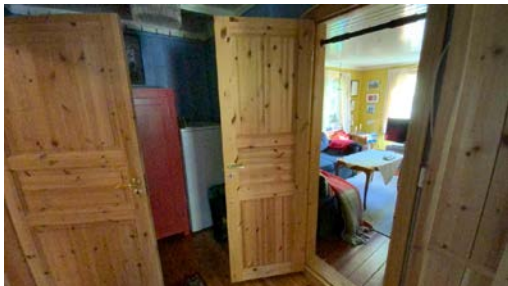
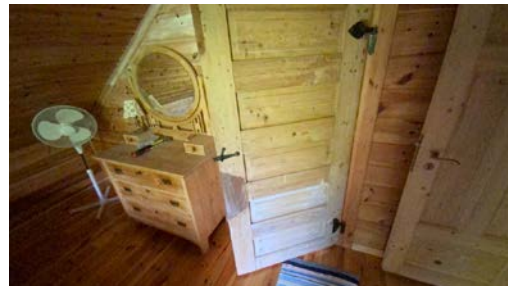
## Vurdering av avvik:

- Det er påvist avvik som tilsier at det bør foretas tiltak på enkelte dører.

- Enkelte dører må justeres.

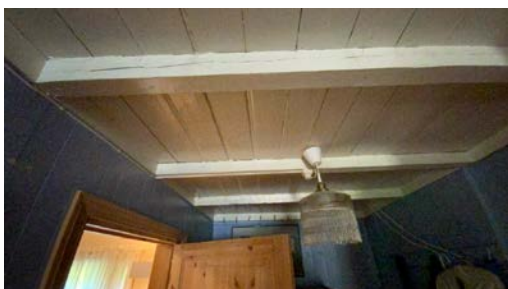
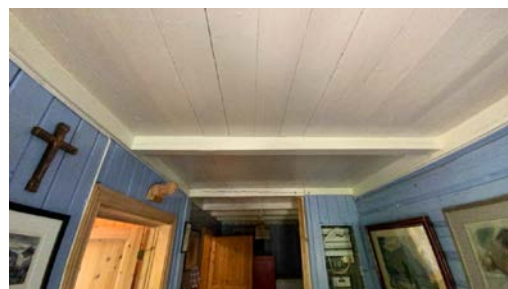
## TG 2 Andre innvendige forhold

Det er en god del svikt i bjelkelaget under gangen i 2. Etasje.

Det må gjøres nærmere undersøkelser, og eventuelt gjøre utbedringer dersom spennvidden på gulvbordene er for lang.

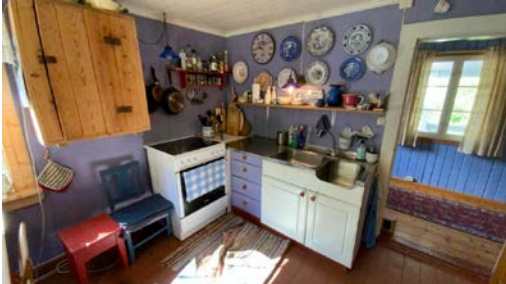
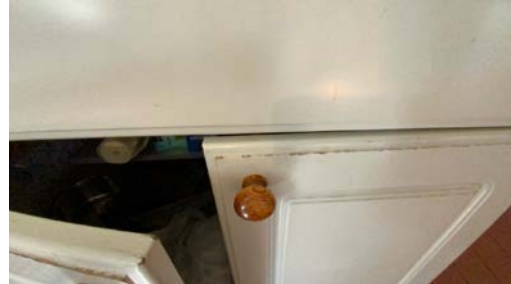
- Det er påvist skader på overflater/kjøkkeninnredning utover normal slitasjegrad.
- Kjøkkeninnredningen er av eldre dato, og den mangler bruksfunksjoner/løsninger som er forventet på et kjøkken.

Påvist noe skader/svelling på noen kjøkkenfronter.

- Det er påregnelig med utskiftning/utbedringer av kjøkkeninnredningen.

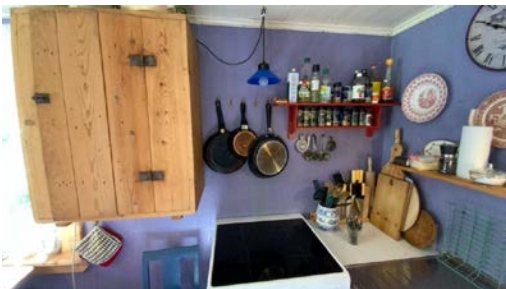
### TG 3 Avtrekk

- Det må foretas nærmere undersøkelser og tiltak for å etablere ventilasjon.
- Det bør om mulig etableres mekanisk avtrekk ut.

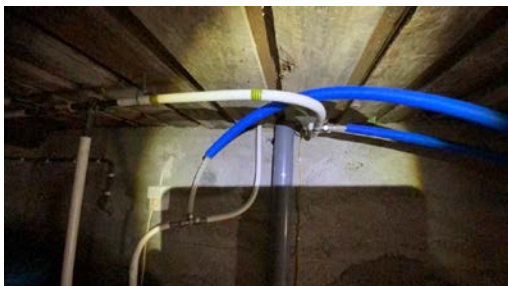
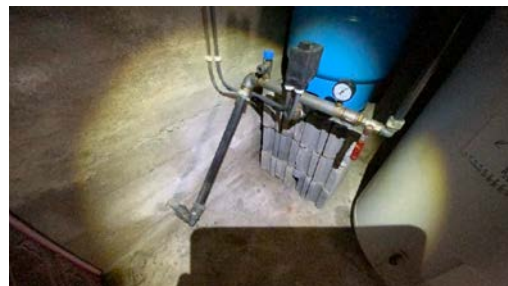
### TG 2 Vannledninger

- I forbindelse med oppgradering av våtrom vil det være naturlig med utskiftning av rør.
- Det er ikke behov for utbedringstiltak siden anlegget fungerer i dag, men ut ifra alder kan skader plutselig oppstå på eldre anlegg.

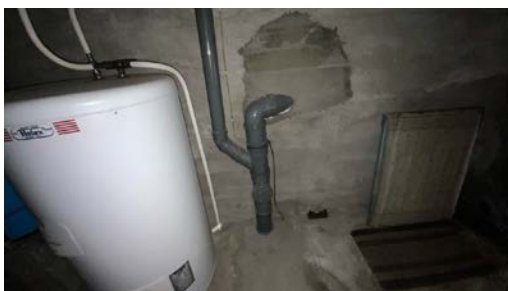
## TG 2 Avløpsrør

Det er synlige avløpsrør av plast.

- Det er ikke behov for utbedringstiltak siden anlegget fungerer i dag, men ut ifra alder kan skader plutselig oppstå på eldre anlegg.
- Eldre avløpsrør har blant annet større sannsynlighet for lekkasjer, noe som kan føre til omfattende og kostbare vannskader i boliger.

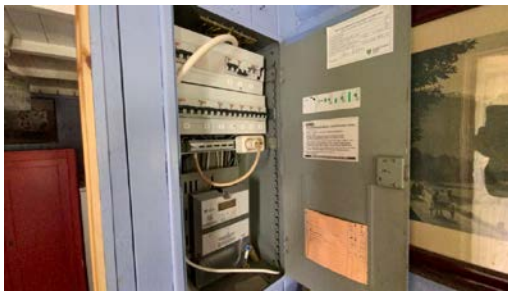
## TG 2 Elektrisk anlegg

Undertegnede har ikke kompetanse til å tilstandsvurdere elektriske anlegg, utover synlige og helt opplagte feil. El-anlegg bør kontrolleres av en autorisert el-installatør.

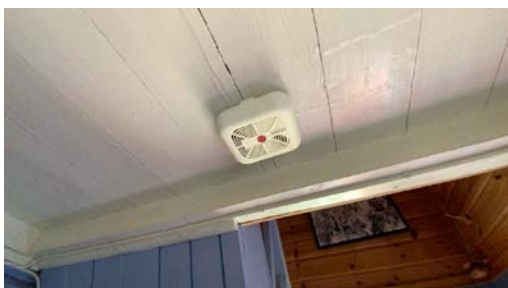
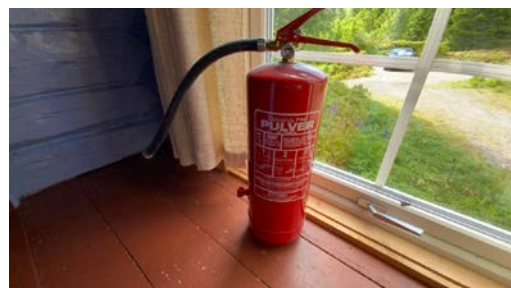
## TG 3 Branntekniske forhold

2. Er det skader på brannslukningsutstyr eller er apparatet eldre enn 10 år?  
**Ja** Brannslukningsapparatet er for gammelt og det må anskaffes nytt.

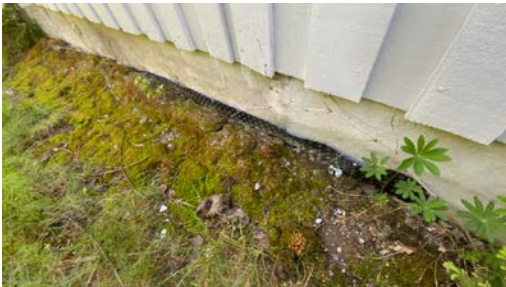
### Fuktsikring og drenering

- Overvåk tilstanden jevnlig. For å få tilstandsgrad 0 eller 1 må dreneringen skiftes ut, men tidspunktet for når dette er nødvendig er vanskelig å si noe om.

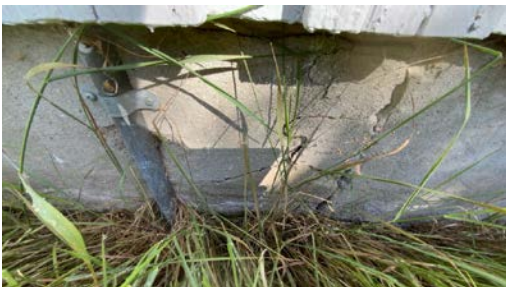
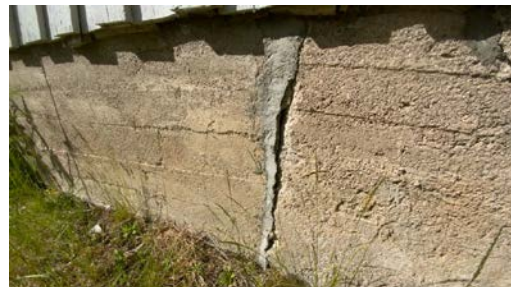
### Grunnmur og fundamenter

Bygningen har grunnmur i betong.

- Grunnmuren har sprekkdannelser.

- Lokal utbedring må utføres.
