# Tilstandsrapport

Enebolig i rekke

Lyngåsveien 17, 1786 HALDEN

Befaringsdato: 18.10.2024

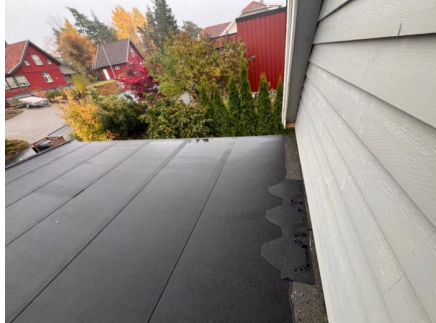
## TC 2 Nedløp og beslag

Eier opplyste at det kommer vann på bordkledningen på grunn av løsningen på takrenne mot nabo i nr 15. Dette medfører økt risiko for skade på kledningen og økt behov for vedlikehold.

For å lukke avviket må det gjøres tiltak på takrenne til nabo slik at vann fra tak og takrenne ikke renner ut på bordkledningen.

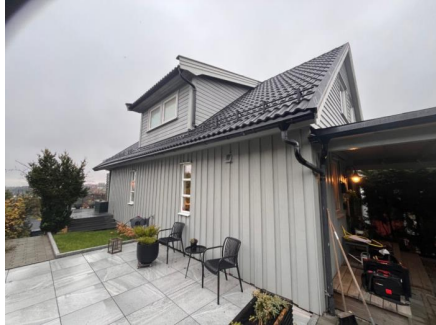
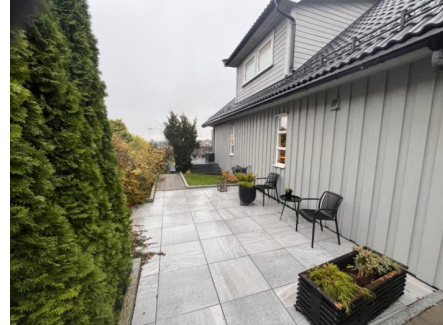
## TG 2 Vinduer

- Det er påvist avvik rundt innsettingsdetaljer.
- Det er påvist andre avvik:

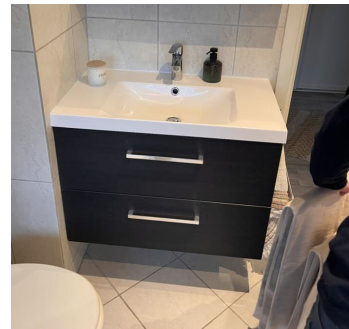
## 2 ETASJE > BAD

### TG 2 Overflater Gulv

Rommet må renoveres slik at eventuelt lekkasjevann ledes til sluk uten å kunne gjøre skade på omkringliggende overflater.

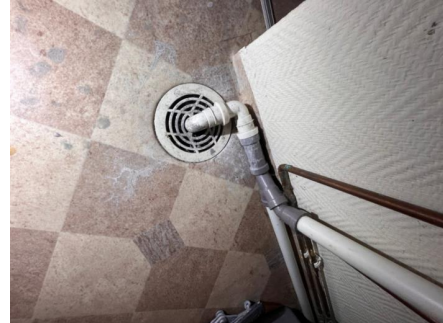
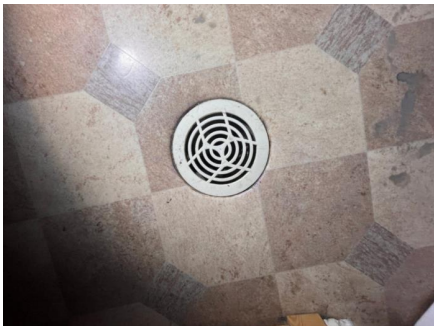
Belegg har ikke oppbrett på vegg og er ikke sveiset i skjøt
