Velholdt på Lyngås - med praktfull utsikt over Halden by og innseilingen. Sen kveldssol

Befaringsdato: 18.10.2024

Rapportdato: 21.11.2024

Tilstandsrapport

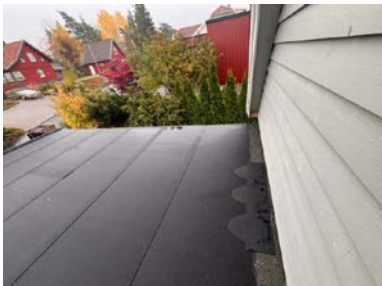
Det blir liggende noe vann på taket over carporten på grunn av lite fall, dette vil på sikt medføre økt risiko for lekkasjer på taket.

Ved utskifting av taktekking på carport bør det etableres tilstrekkelig fall til at alt vann renner av taket. Forholdet bør følges med på, ved å se etter lekkasjer.

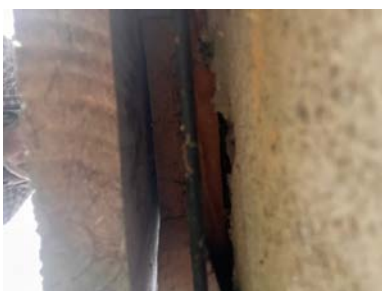
Det er kun montert horisontale lekter bak kledningen, dette betyr at det er kubbet i veggene og spiker til kledningen går gjennom vindsperran. Denne løsningen øker risikoen for råteskader på både bordkledning og vegg konstruksjonen på grunn av dårlig uttørring av kledningen og at vann kan trenge inn i vegg i forbindelse med spiker for bordkledningen. Vindsperran er også punktert med denne løsningen.

Kun horisontale leker bak kledningen

Ved utskifting av bordkledningen bør det også legges ny vindsperre og kledningen lektes ut slik at det blir tilfredsstillende lufting og vann kan renne ut. Inntil utskifting, bør det utføres hyppig vedlikehold av kledningen.

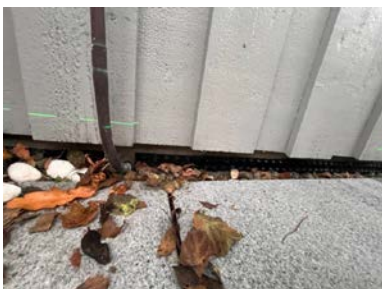
Det er kort avstand fra bordkledning ned til terreng enkelte steder og fra underkant kledning ned til taktekk generelt. Det kan medføre skader på kledningen og økt behov for vedlikehold da den vil bli oppfuktet av regn og snø.

Kort avstand til terreng

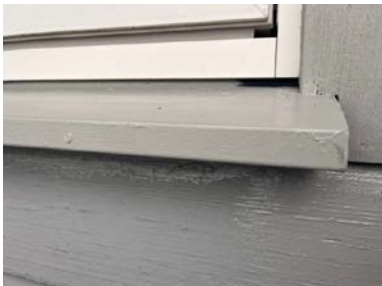
Omrømming er montert uten luftespalte ned mot vannbrett på enkelte vinduer, medfører økt risiko for råteskade på omrømmingen og økt behov for vedlikehold.

Omramming ned mot vannbrett

For å lukke avvikene må omrømmingen kuttes slik at det blir luftespalte mot vannbrett, og etableres fall på åpning i grunnmur i underkant av vinduskarm.

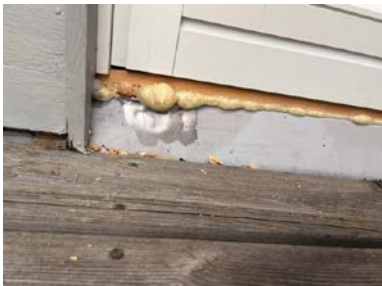
Balkongdør 2 etasje

Synlig fugeskum under dør i 2 etasjen må utbedres, fuge skummet vil på sikt ikke holde vann ute og avviket vil medføre vannlekkasje, beslag under døren må demonteres slik at det kan dettes skikkelig mellom karm og vegg.

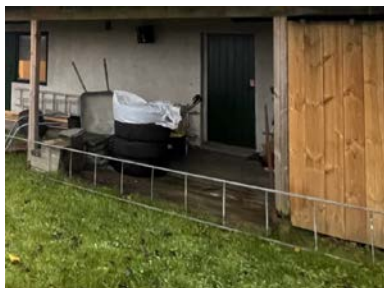
Platting foran ytterdør til bod.

Overflater er slitt og har noe råteskader.

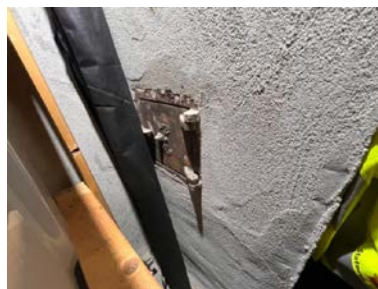
- Det er påvist indikasjoner på noe fuktgjennomtrenging inn i kjellermur.

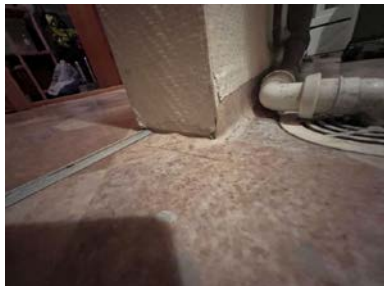
Belegg har ikke oppbrett på vegg og er ikke sveiset i skjøt

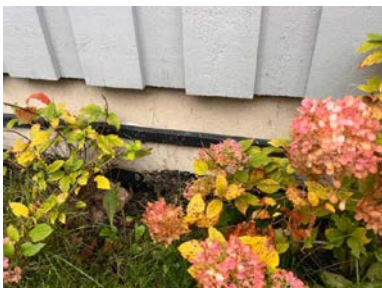
Topplist dekker ikke topp på vorteplast.

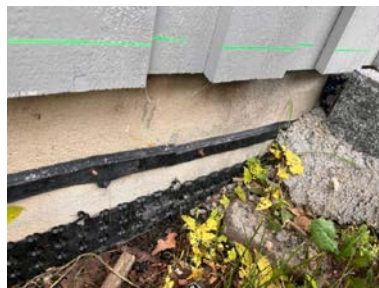
Vann fra terrasse kan renne inn bak vorteplasten
